# SØVÆRNETS HAVARIKOMMISSION

ÅRSBERETNING 1960

# BERETNING OM SØVÆRNETS HAVARIKOMMISSIONS VIRKSOMHED I PERIODEN 9. NOVEMBER 1959 TIL 31. DECEMBER 1960.

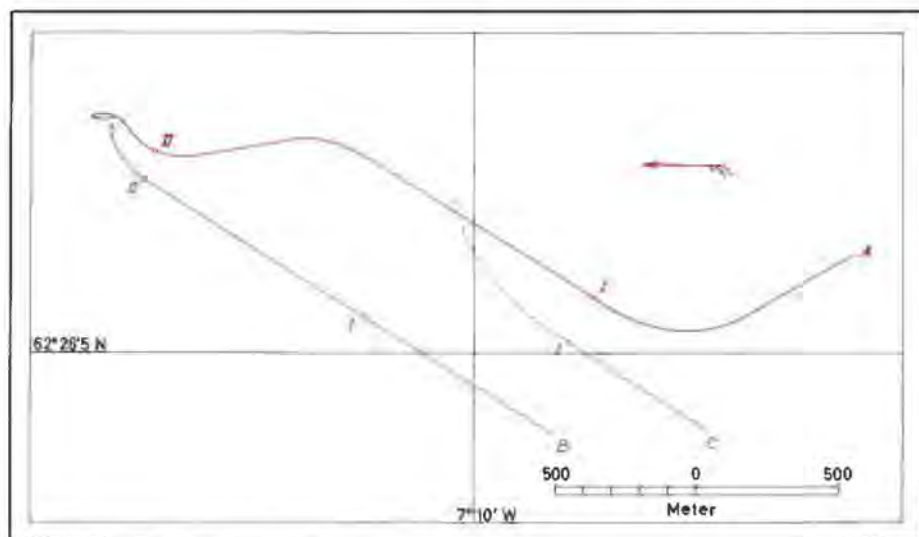
Fig. 1.

tørne fregattens agterende, skiftedes roret i fregatten til *bagbord helt over*, idet det var hensigten hermed at svinge agterenden styrbord ud — fri af trawleren. Afstanden var imidlertid nu så kort, at trawlerens stævn under duvning tørnede fregatten og beskadigede støtterne til 40 mm-broen om bagbord. Fregattens hurtigladeapparater og falderebsdavid blev ligeledes ramt, medens trawlerens stævn tilsyneladende kun tog ringe skade.

Trawleren oplyste ved præjning, at den ikke havde lidt skade, og at årsagen til det fortsatte drej var, at den havde stoppet sin maskine og derved af trawlet havde fået sin stævn tvunget styrbord over.

Beskadigelse af 2 hurtigladeapparater, 40-mm bro og falderebsdavid, samt læk i olietank og diverse skader på ventilationssystem og opstående.

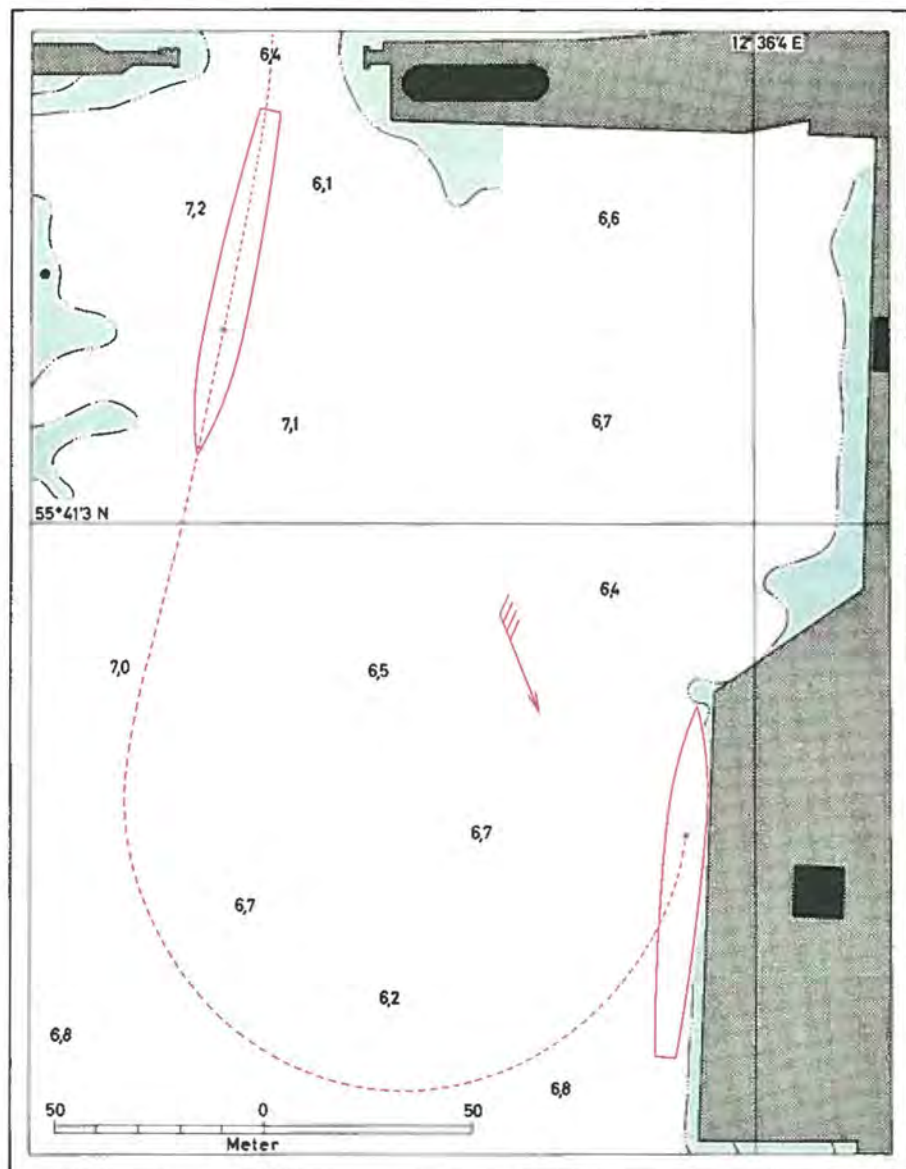
Fig. 6.

**Hændelsesforløb: (jvf. fig. 6).**

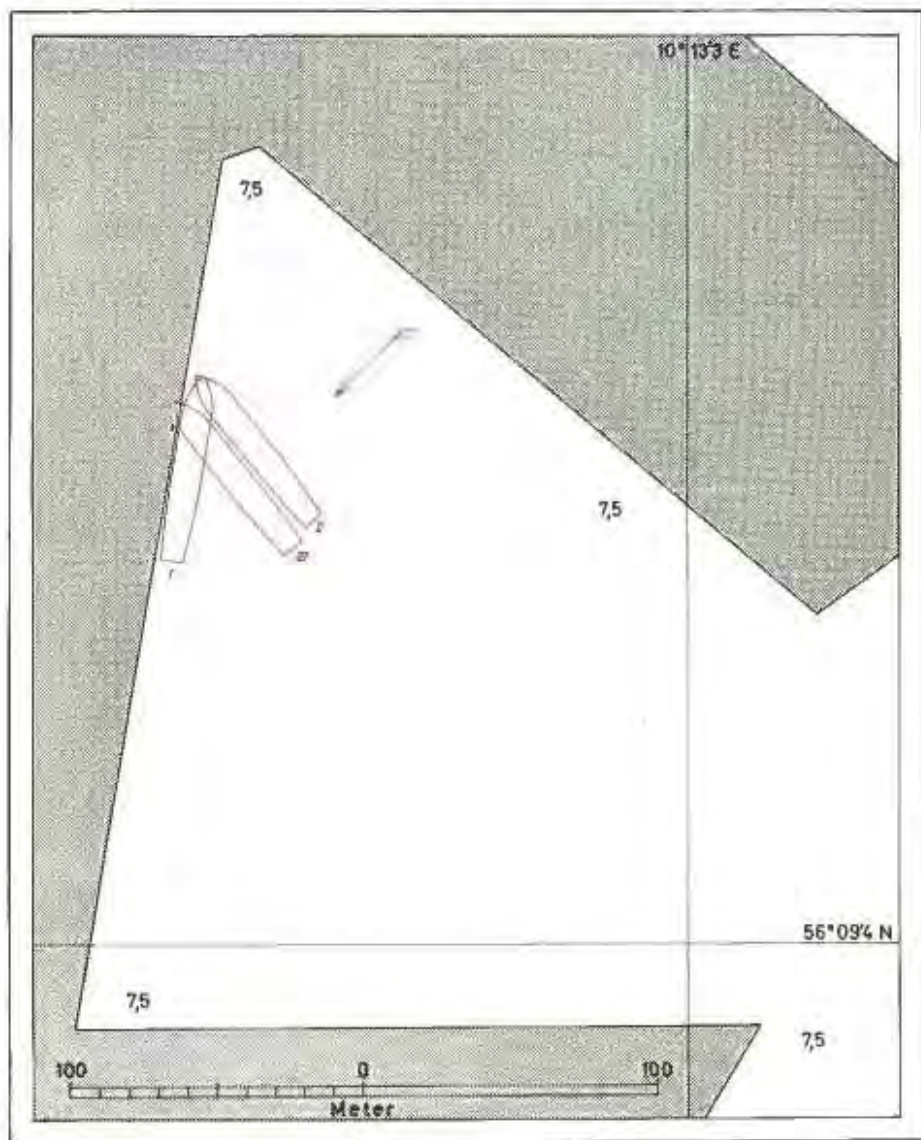
Fig. 9.

skibet fra kaj ved anvendelse af skruerne; under sækningen bevægede stævnen sig først noget bort fra kajen, men gled derefter S over langs denne. Inden man fra fordækket kunne varsko broen, tørnede stævnen mod kajen, samtidig med at ankeret ramte den pullert, hvortil springet havde været fastgjort.

Da stævnen var affendret tilstrækkeligt ved påsejlingen af kajen, skete der ingen skade her, hvorimod ankeret havde slået ca.  $\frac{1}{3}$  af pullerthovedet af.

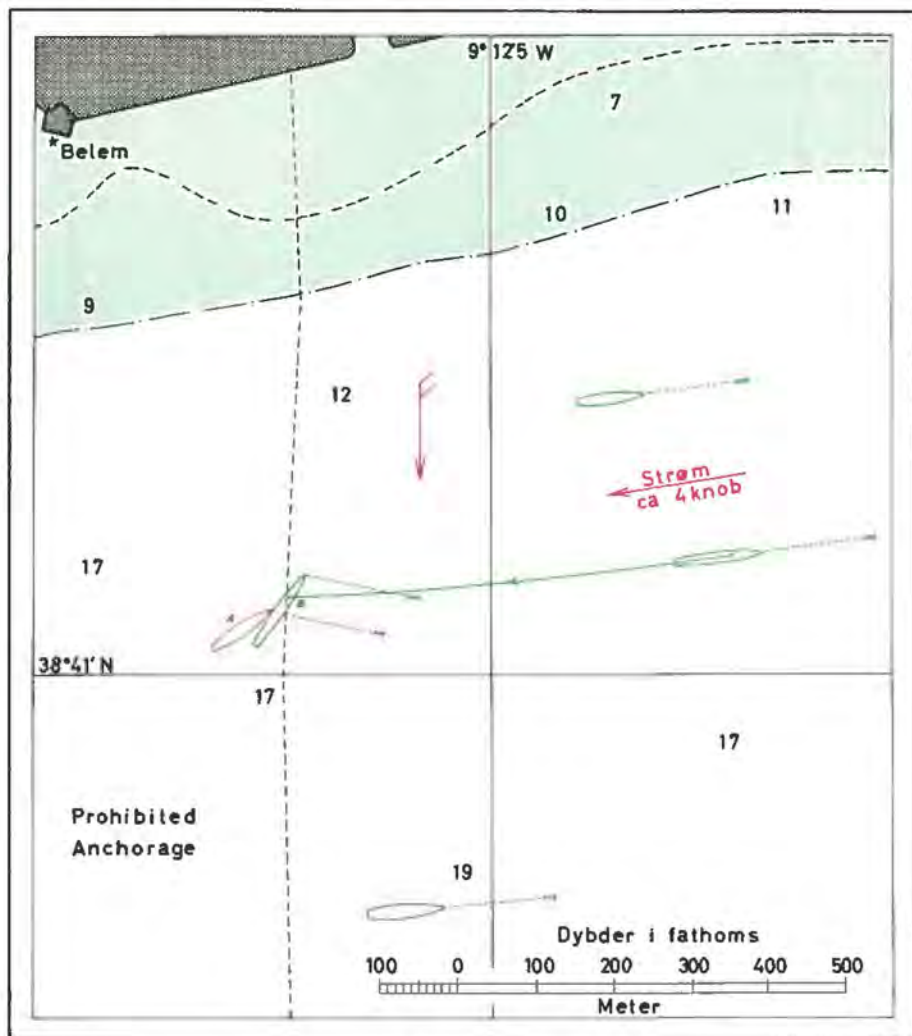
Fig. 11.

A lå opankret på Lissabon red for styrbords anker med 140 m kæde på 33 m vand. Et antal opankrede orlogsfartøjer befandt sig i nærheden af A; de nærmeste i en afstand fra A, der ikke var under ca. 450 m.

På et givet tidspunkt tiltog vind og strøm i styrke, og bagbords anker firedes af til ca. 40 m i åbent klyds. Maskinen blev samtidig beordret på kort varsel. Nogen tid efter iagttog vagtchefen i A, at den i ca. 650 m's afstand E for liggende destroyer var kommet nærmere, tilsyneladende drivende for strøm og vind. I A blev der straks hevet hjem på bagbords anker og gjort klar til afgang. Ca. 4 min. efter observation af B's nærmelse var bagbords anker hjemme, men da B på dette tidspunkt var i en afstand af ca. 100 m fra A, stod det klart, at kollision var uundgåelig.

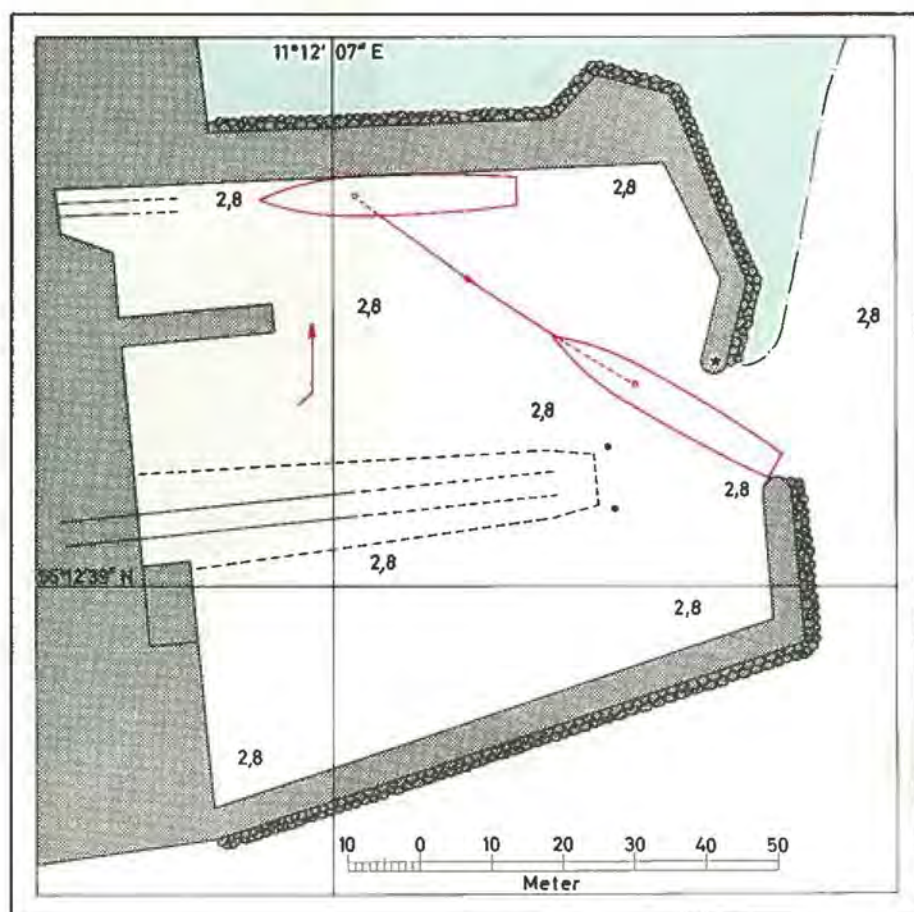
Fig. 13.

Brohammeren på det sydlige molehoved knækket.

1. *Den opståede skade er forårsaget ved, at motortorpedobåden under en bakmanøvre har tørnet havnens søndre molehoved.*

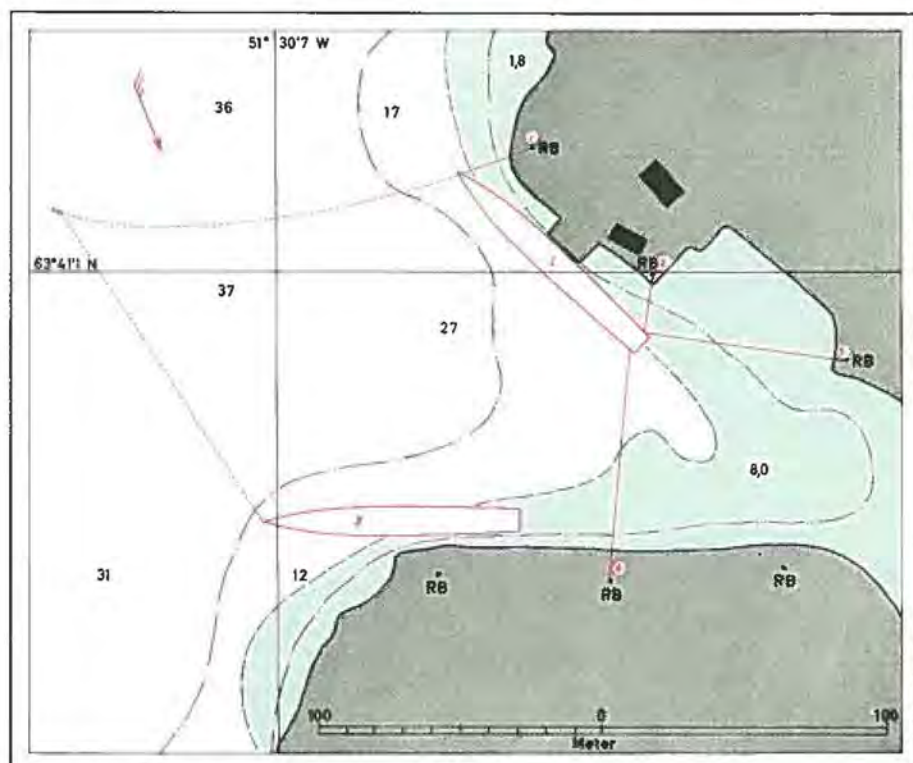
Fig. 14.

Ved afsejlingen blev trosserne bjerget i rækkefølge 4—3—1, samtidig med at der blev hevet hjem på ankerkæden. Det oplyses, at trosse nr. 2 derefter på grund af en misforståelse blev bjerget tidligere end af chefen tilsigtet. Forskibet blev af kædens træk og vinden tvunget bagbord over, hvorefter fregatten

på en WSW-lig kurs drev sydover mod det i læ liggende kystfremspring. Fregatten var, i de første minutter efter at der var kastet los, ikke i stand til at anvende skruerne på grund af de under indbjergning værende fortøjninger.

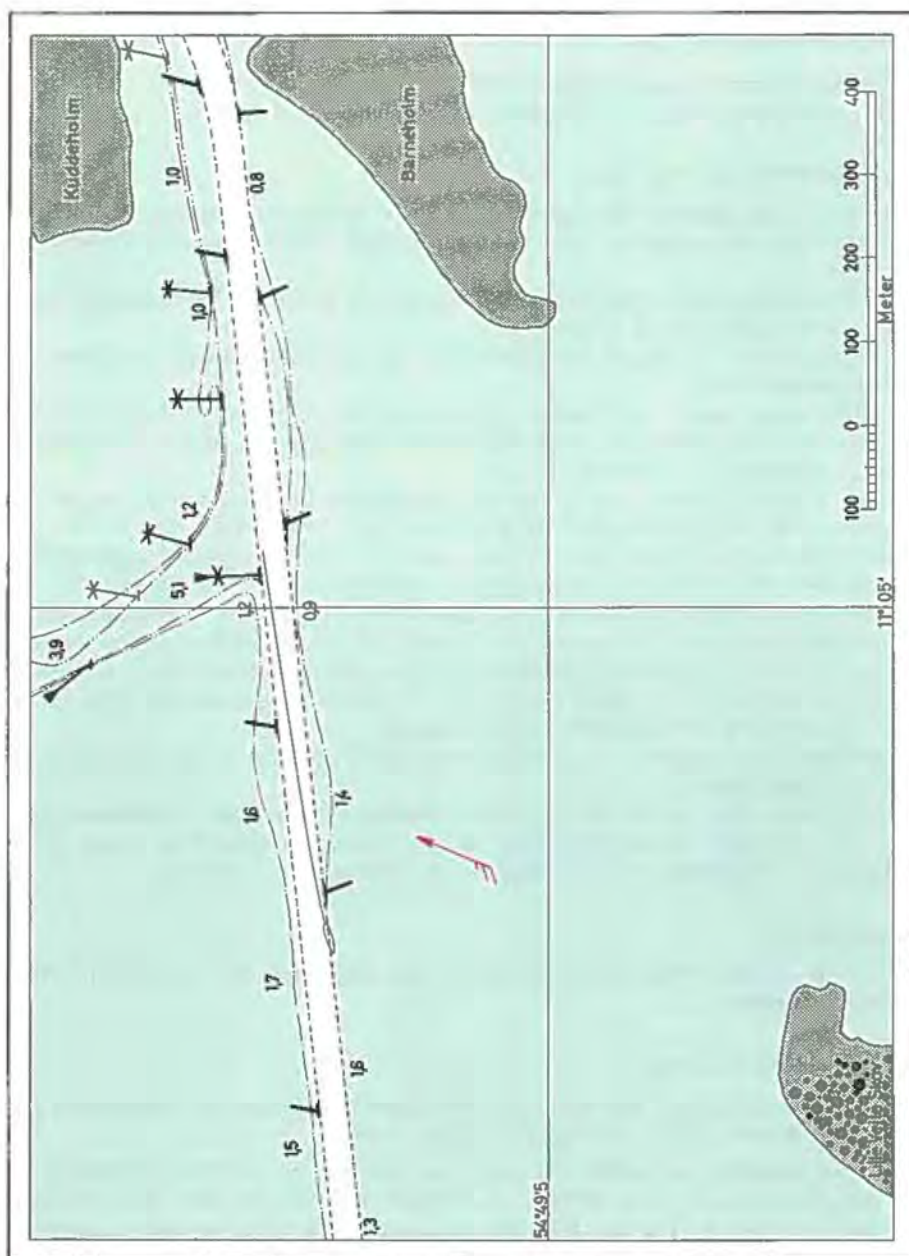
Fig. 15.

1. Årsagen til uheldet må tilskrives en fejlagtig bedømmelse af afdriften under sejladsen i den omhandlede del af renden.

kurs under iøvrigt — efter det oplyste — nærligt uændrede forhold (vind, strøm, giring o. l.), hvorfor fartøjet er grundstødt på sydsiden af renden.

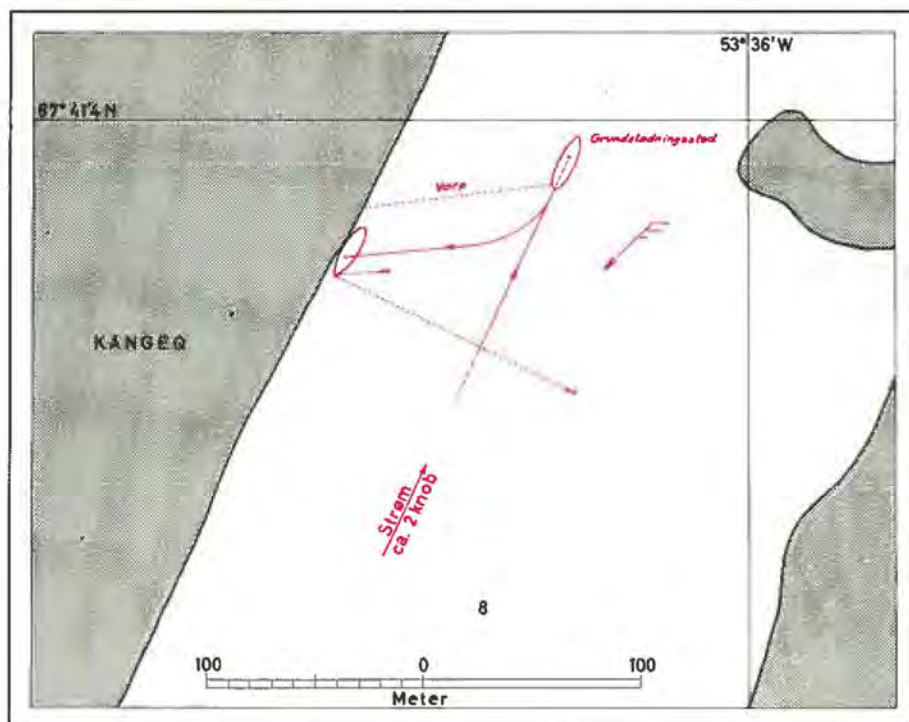
Fig. 18.

Da chefen i bestræbelserne for at komme bort fra det læge område ved grundstødningsstedet slog maskinen til, kom en bugt af varpet i skruen, hvor-

efter maskinen måtte stoppes. Kutteren drev herefter for vind og strøm over mod Kangeq's E-side, hvor den lagde an med styrbords side til den ret stejle klippeside. Man havde forinden ladet bagbords anker falde og havde ca. 20 m kæde i vandet. Med skibets store fartøj udførtes et varp midtfarvands, hvorefter kutteren varpedes fri af klippesiden for klaring af ror og skrue.

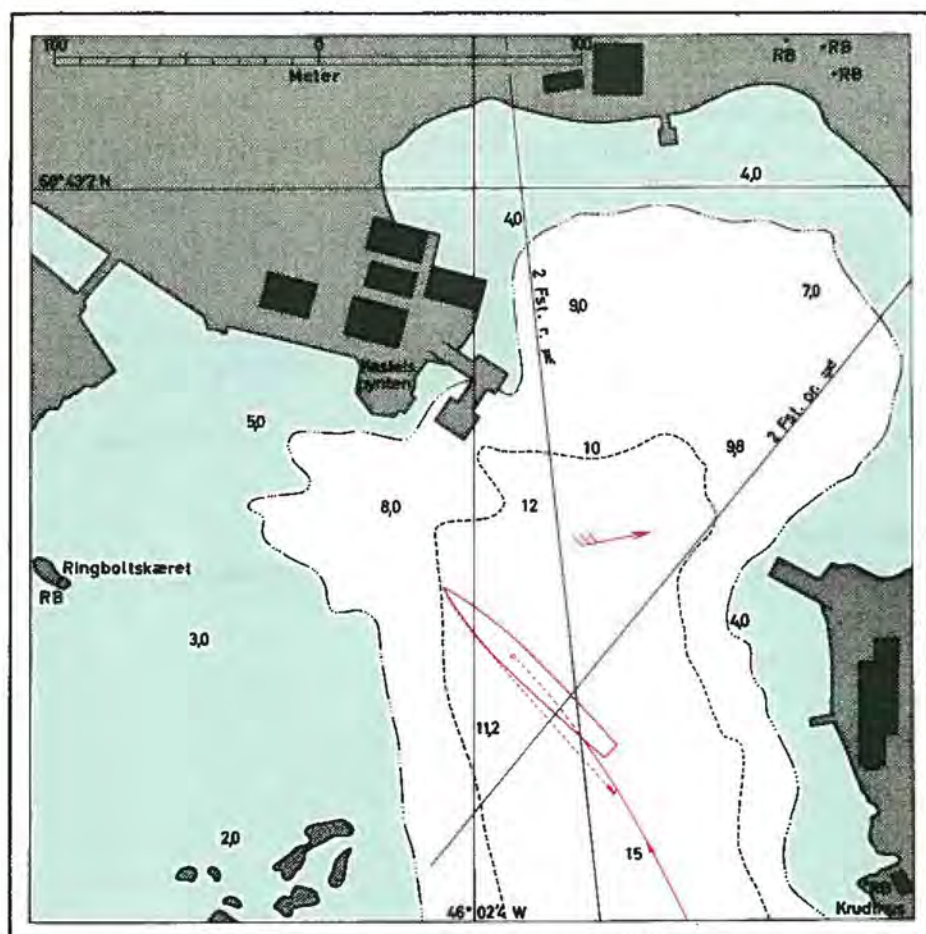
Fig. 19.

Under tillægningsmanøvre i Julianehåb havn blev bagbords anker sat midt i havneindløbet mellem Krudthuspynten og Ringboltskæret. Det var herefter hensigten at sætte styrbords anker mellem Ringboltskæret og Kastelspynten, svaje bagbord over og føre agterfortøjning ind til ringbolten i havnens NE-lige bassin (den såkaldte *almindelige ankerplads*).

Bagbords anker faldt fra vandoverfladen på ca. 18 m vand. Der blev givet kæden frit løb under fregattens fart fremover. Før ankeret blev sat, gik *alle maskiner frem langsomt*. Der blev derefter i hurtig rækkefølge beordret *alle maskiner frem klar, alle maskiner stop, SARA frem klar og BETTY tilbage klar*. Kort efter konstateredes sprængning af kæden; der var på dette tidspunkt, med 100 m kæde ude, blevet bremsset let til for at medvirke til den tilsigtede opsvajning.

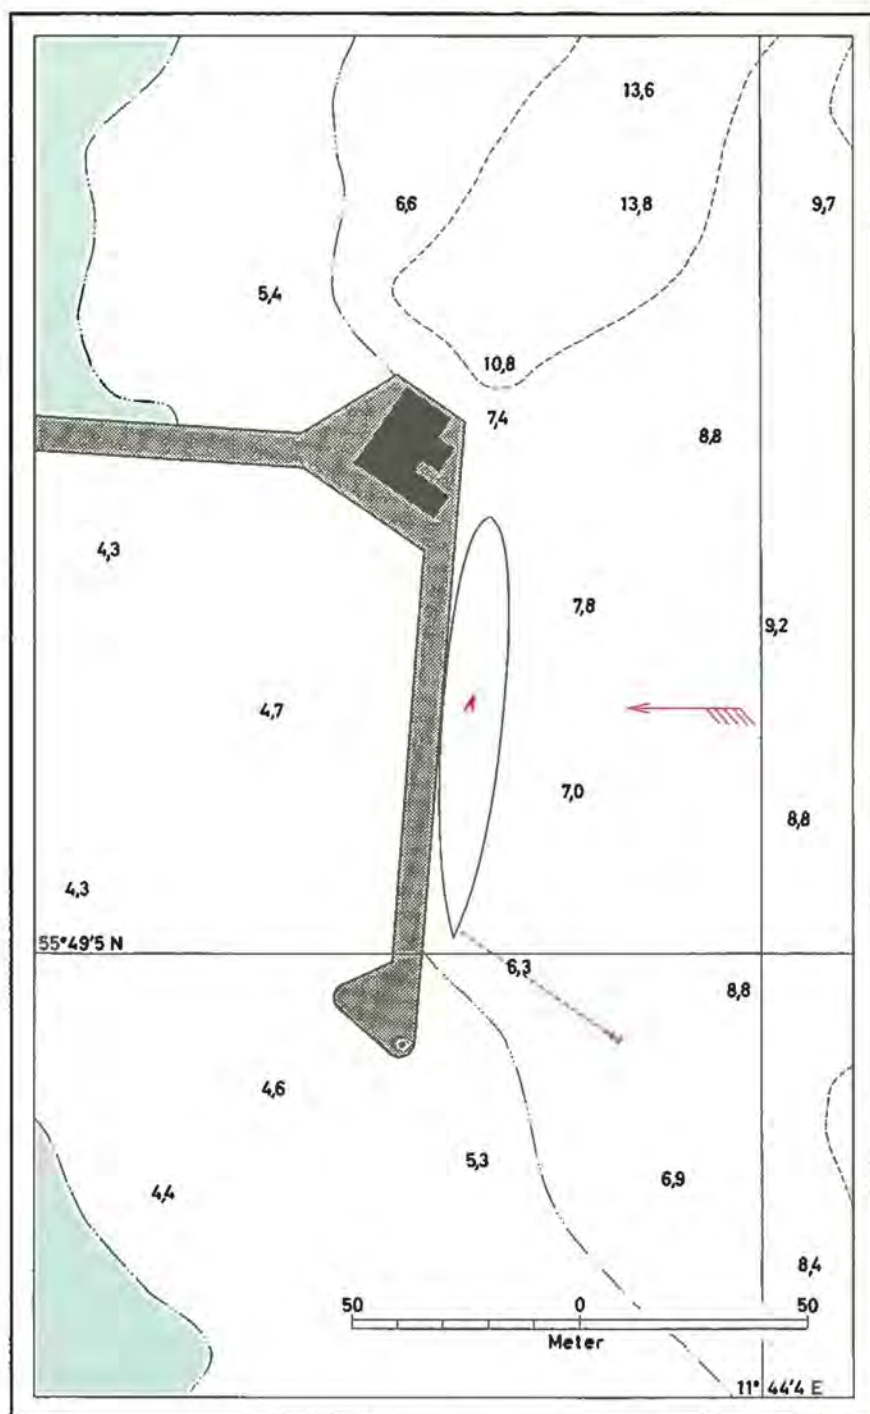
Fig. 20.

Natten til mandag indtraf betydelige skader på skibet, idet spanterne langs styrbords side efterhånden blev bøjet trods forsøg på effektiv affendring.

Mindre revne i skibssiden midtskibs.

at chefen har vist en beklagelig mangel på forudseenhed og initiativ ved ikke i tide under truende vejrforhold at have truffet energiske foranstaltninger til at forlade Kongsøre kaj, hvilket har haft til følge, at der skete stor materiel skade på skib og kajanlæg.

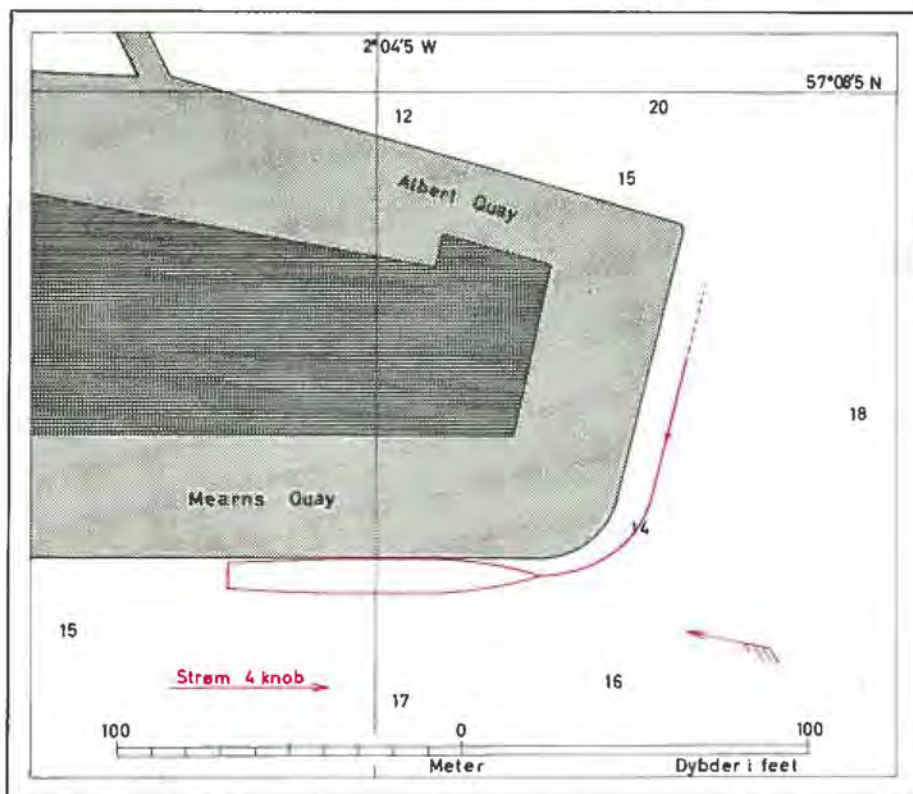
Fig. 22.

Forlægningen blev udført ved for egen kraft at bakke rundt molen i for- og agterfortøjningerne. Efter at fregatten var kommet rundt molen, blev skibet bakket op mod strømmen langs kajen ved samtidig anvendelse af trosser og spring, der forfaredes i takt med skibets bevægelse agterover. Herunder fik en nylontrosse en så stor bugt, at denne af strømmen blev ført ind under skibets agterende og suget ind i bagbords skrue. På grund af mørket var det ikke

muligt fra broen at iagttage trossens slæk, men skruen blev straks stoppet efter varsko fra agterdækket. Trossen måtte kappes, hvorefter fregatten manøvreredes til kaj ved anvendelse af den styrbords skrue. Efter fortøjningen blev det meddelt fra maskinen, at også styrbords skrue tilsyneladende var uklar, hvilket blev bekræftet ved en senere dykkerundersøgelse, der gav til resultat, at nylontrossen havde arbejdet sig ind under begge akslers dækskærme.

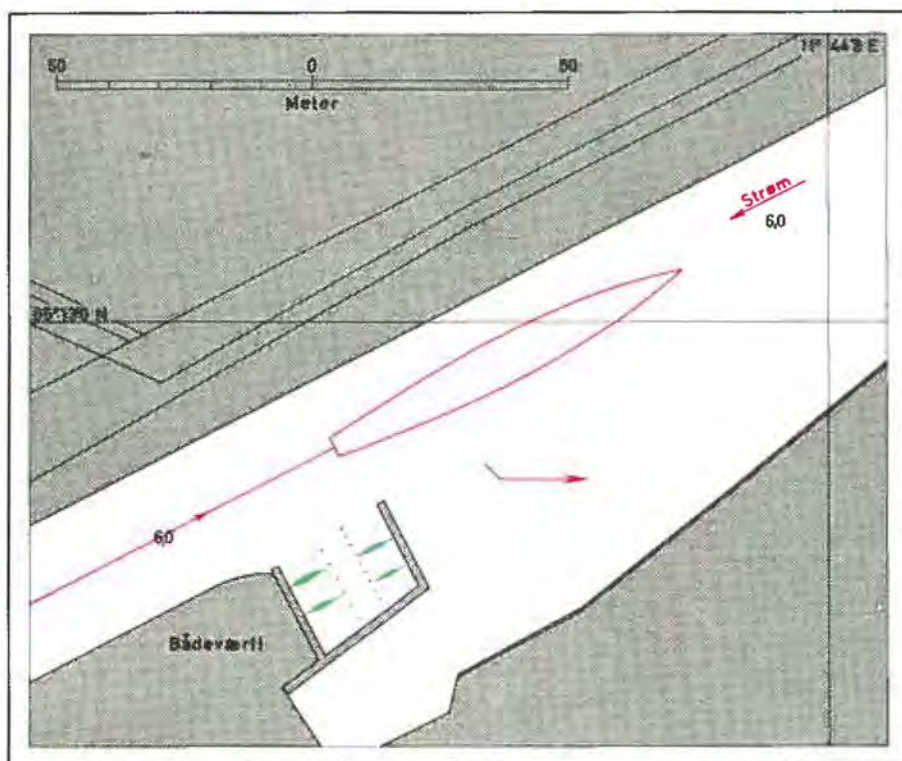
Fig. 25.

En senere besigtigelse godtgjorde, at den pæl, hvortil det omhandlede lystfartøj har været fortøjet, var knækket i forbindelse med den af korvettens passage fremkaldte sugevirkning.

Lystfartøjet havde derved tørnet et andet fartøj, som lå fortøjet ved værftet.
