# SØVÆRNETS HAVARIKOMMISSION

# **BERETNING OM SØVÆRNETS HAVARIKOMMISSIONS VIRKSOMHED I PERIODEN 1. JANUAR 1961 TIL 31. DECEMBER 1961**

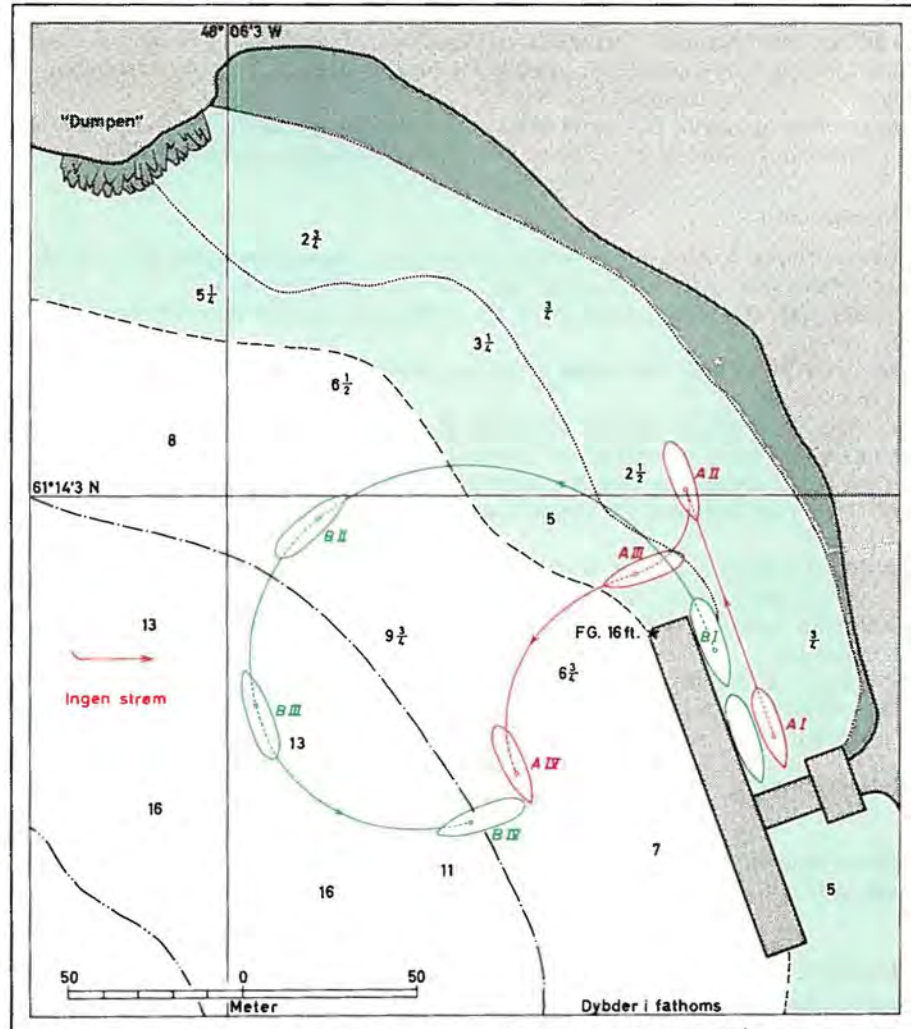
Fig. 1.

#### Hændelsesforløb: (jvf. fig. 1).

Kollision kunne dog ikke undgås, og kl. 0610 ramte A hækken af B med sin styrbords bov.

Svær beskadigelse af skanseklædning, skandæk, lønningsstøtter m. v. i styrbords side.

Lettere beskadigelse af lønning, flagspil m. v.

1. *Ved ældste skibschefs foranstaltning burde der være truffet aftale om afgangsmånøvens udførelse.*

2. *A har ikke ved passage af B manøvreret med fornøden forsigtighed — jvf. regel 29 i de internationale søvejsregler.*

- a. *Chefen for orlogskutteren A har pådraget sig hovedansvaret for kollisionen ved at have undladt*
- at træffe aftale med orlogskutteren B om afgangsmanøvrens udførelse, endskønt han i egenskab af ældste skibschef var tildelt kommandoen over begge fartøjer,*
  - at manøvrere med forsigtighed ved passage af B, jvf. regel 29 i de internationale søvejsregler,*
  - at afgive manøvresignaler i henhold til regel 28, a. i de internationale søvejsregler.*

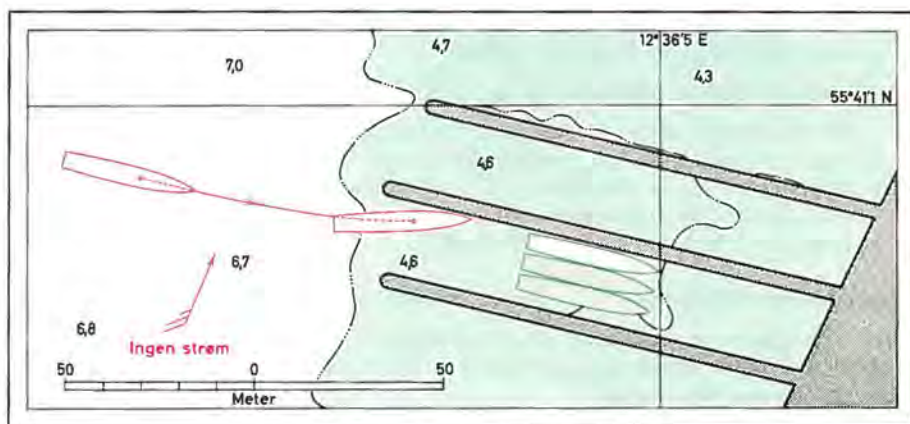
Fig. 2.

#### Hændelsesforløb: (jvf. fig. 2).

En undersøgelse viste, at en samling på telegrafledningen havde fisket kanten af en beskyttelsesskærm over manøvrepladsen i forreste maskinrum.

Slævnsvøbet afrevet og krigen trykket.  
Telegrafledning beskadiget.

Ca. 10 m af træbroen revet op. Varmeledning knækket.

1. *Uheldet skyldes, at en samling på maskintelegrafledningen fiskede kanten af en beskyttelsesskærm over manøvrepladsen i forreste maskinrum, hvorved styrbords maskintelegraf satte sig fast på fellet »Frem ¾«.*

Med den givne foranledning er maskintelegrafanlæggene i samtlige motor-torpedobåde blevet undersøgt og udbedret ved eskadrens foranstaltning for at forebygge gentagelsestilfælde.

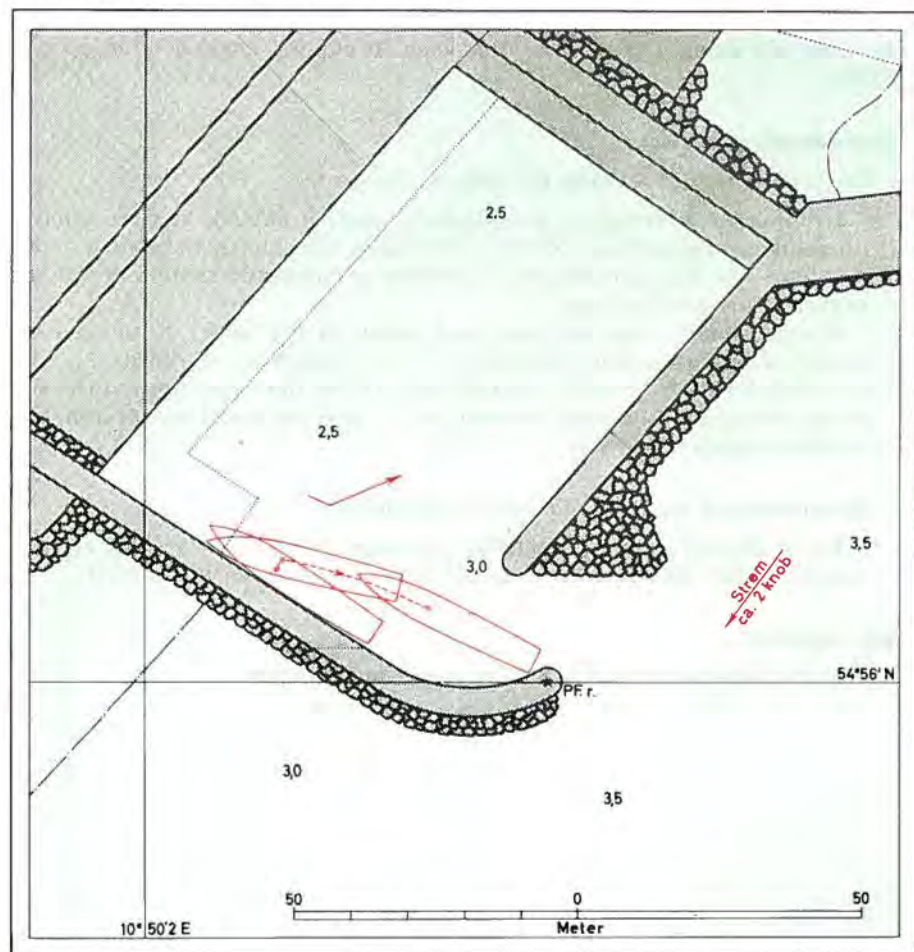
Fig. 3.

### Hændelsesforløb: (jvf. fig. 3).

Kort efter tønnede hækken mod søndre molehoved. Farten i påsejlingsøjeblikket skønnedes at være ca. 1½ knob.

2 buler i hækudhængen.

2 m træhammer knækket, 2 pæle knækket, 1 kabel og en del sten løsrevet.

##### *1. Uheldet skyldes et fejlskøn ved valg af manøvrer.*

Kommissionen anser det for sandsynligt, at det under bakningen opståede drejningsmoment hidrørte fra omstyringen af styrbords maskine fra frem til bak. Af hensyn til sikker start er det som regel nødvendigt i de første sekunder at anvende et noget større omdrejningstal end svarende til maskintelegrafens visning.

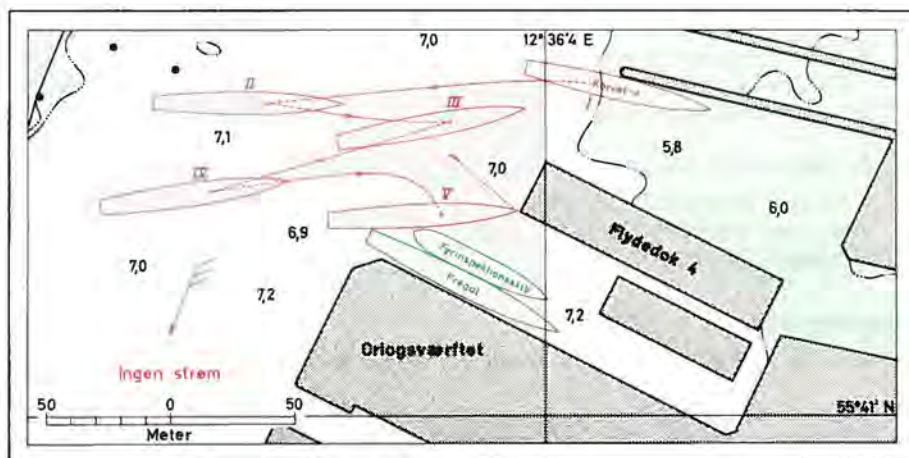
Fig. 4.

#### Hændelsesforløb: (jvf. fig. 4).

Under udførelsen af de afsluttende manøvrer ramte korvettens styrbords side fregattens bagbords låring, hvor der fremkom en bule. Korvettens stævn strejfede endvidere Flydedok 4's SW-hjørne for derefter, da ankerkæden totnede op, at tørne samme hjørne, hvorved der fremkom en mindre bule på bagbords side af korvettens stævn (position V).

Mindre bule (25 cm i diameter) i bagbords side af stævnen.

Mindre bule på bagbords låring.

##### *1. Uheldet skyldes fejlskøn.*

Ved afgangsmanøvrrens tilrettelæggelse og udførelse har chefen fejlvurderet vindens indflydelse (NNE 5-6) og muligheden for at dreje skibets stævn op i vinden alene ved anvendelse af maskin- og rormanøvrer.

Skaderne på korvetten og fregatten vil blive udbedret i forbindelse med rutinemæssigt eftersyn.

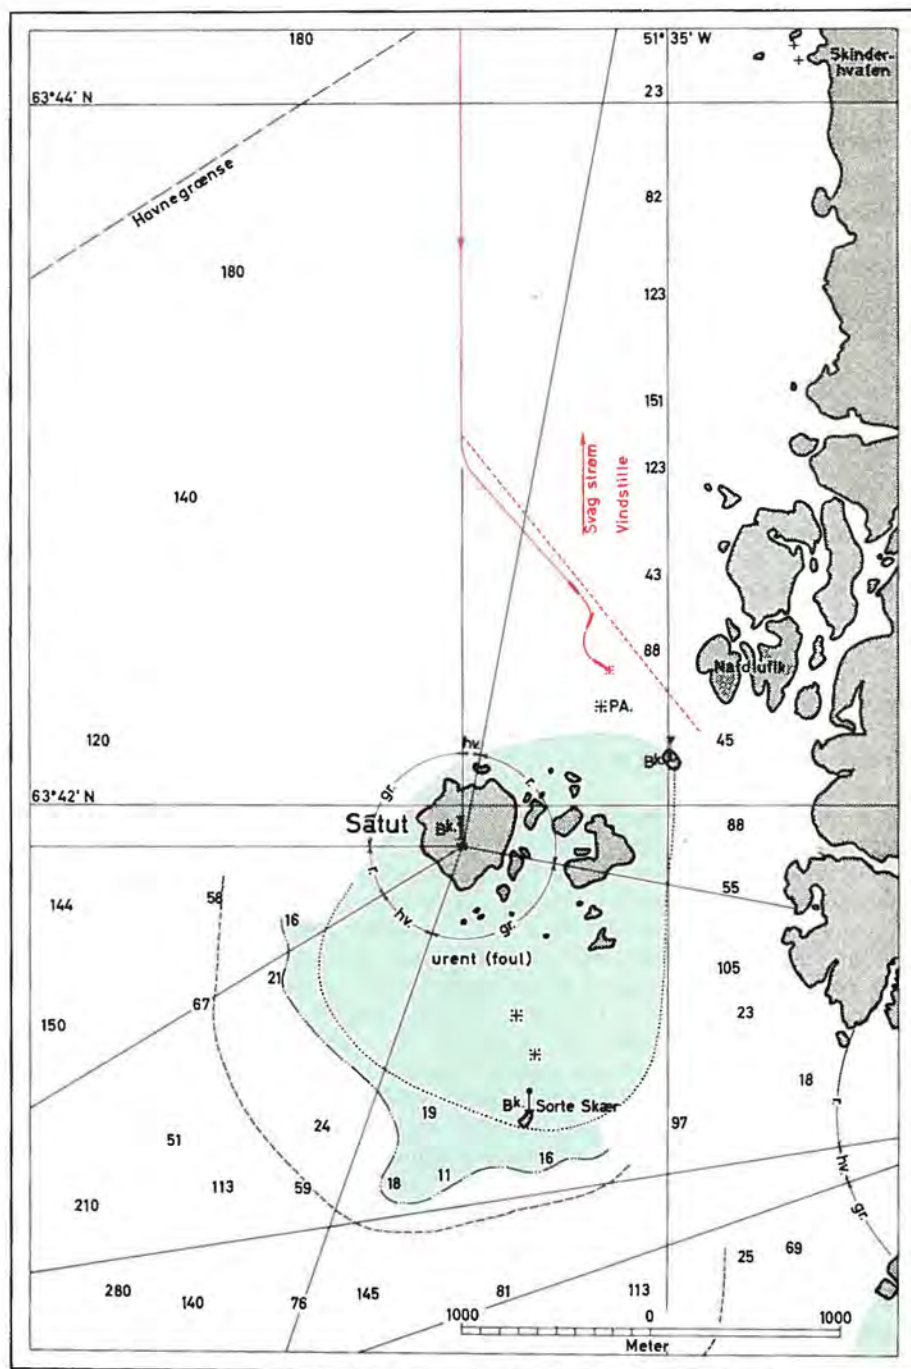
Fig. 5.

Det forsøgte med de til rådighed værende midler at ændre fregattens trim, således at der kunne bakkes fri af skæret. Da vandet var faldende, måtte forsøget opgives, hvorefter chefen traf beslutning om at tilkalde assistance fra det i Færingehavnen liggende bjergningsskib SIGYN. Bjergningsskibet nåede frem ca. ½ time efter grundstødningen, men måtte afvente stigende vande, inden forsøg på at trække fregatten af grunden kunne iværksættes.

Ved udvendig påsmøring af talg og senere støbning af et lag cement i skibsbunden hindredes vandindtrængen ved utætte nagler omkring skaden.

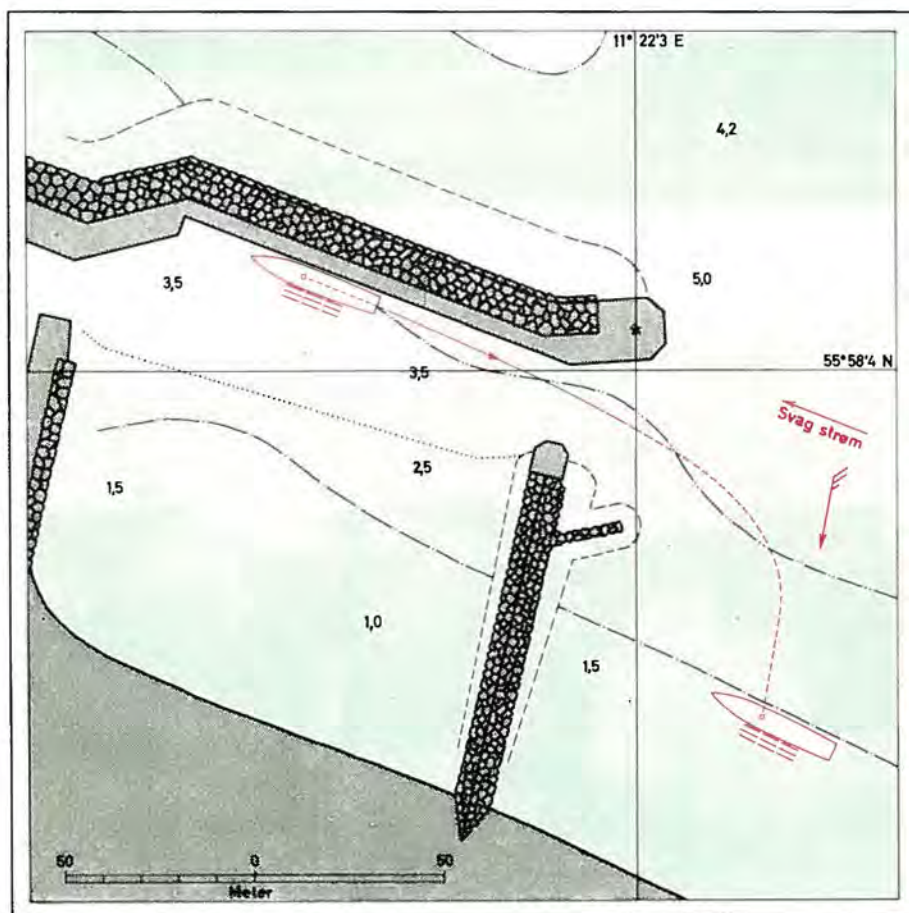
Fig. 6.

Umiddelbart inden afgang fra havn havde chefen fra fartøjets bro orienteret sig om vejrforholdene. Han skønnede imidlertid, at forholdene ikke var mere ugunstige, end at havnen kunne forlades ved anvendelse af bakmanøvre med

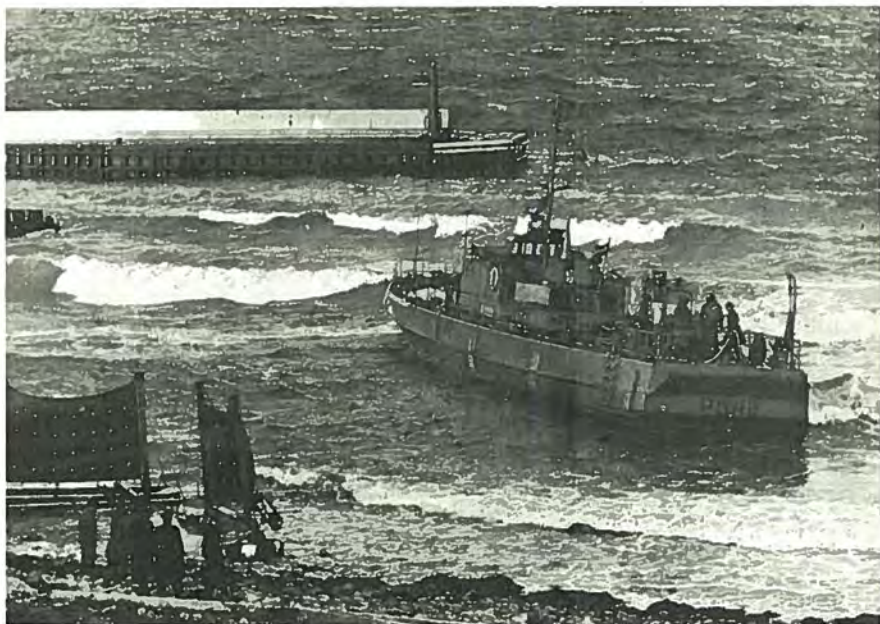
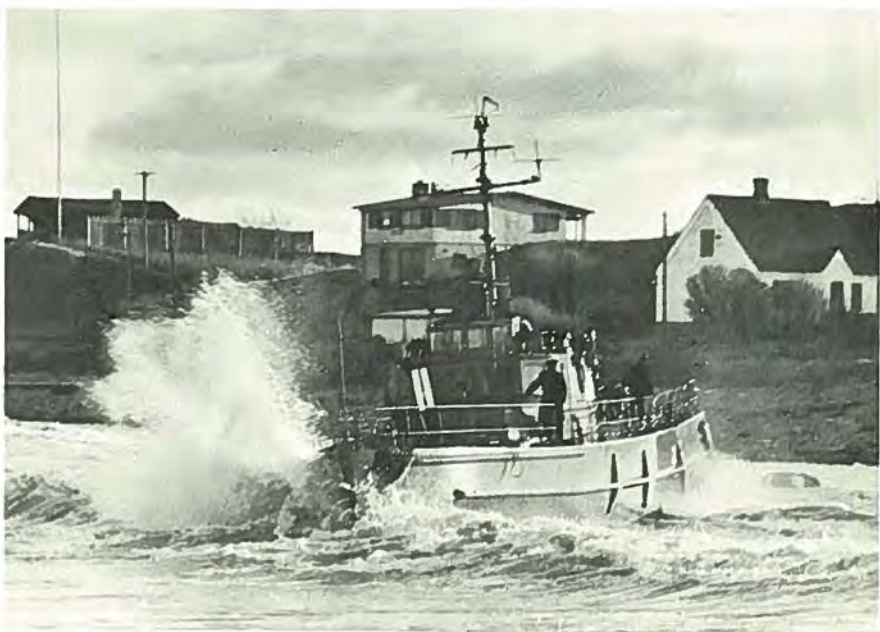
*Fig. 7.*

skydeskiverne fortøjet langs bagbords side, hvorfor han kl. 1110 lod fortøjningerne gå og beordrede roret *midtskibs*, SARA *tilbage langsomt* og BETTY *tilbage klar* for under sakning at få agterenden ud fra kajen.

Henset til omfanget af de ved grundstødningen og i tiden umiddelbart derefter opståede skader samt til den omstændighed, at fartøjet allerede var bestemt til at udgå af Flådens tal i løbet af det følgende efterår, blev der truffet bestemmelse om, at fartøjet skulle sælges i den stand, hvori det henstod på grund ud for Odden havn. Salget indbragte kr. 4.700.

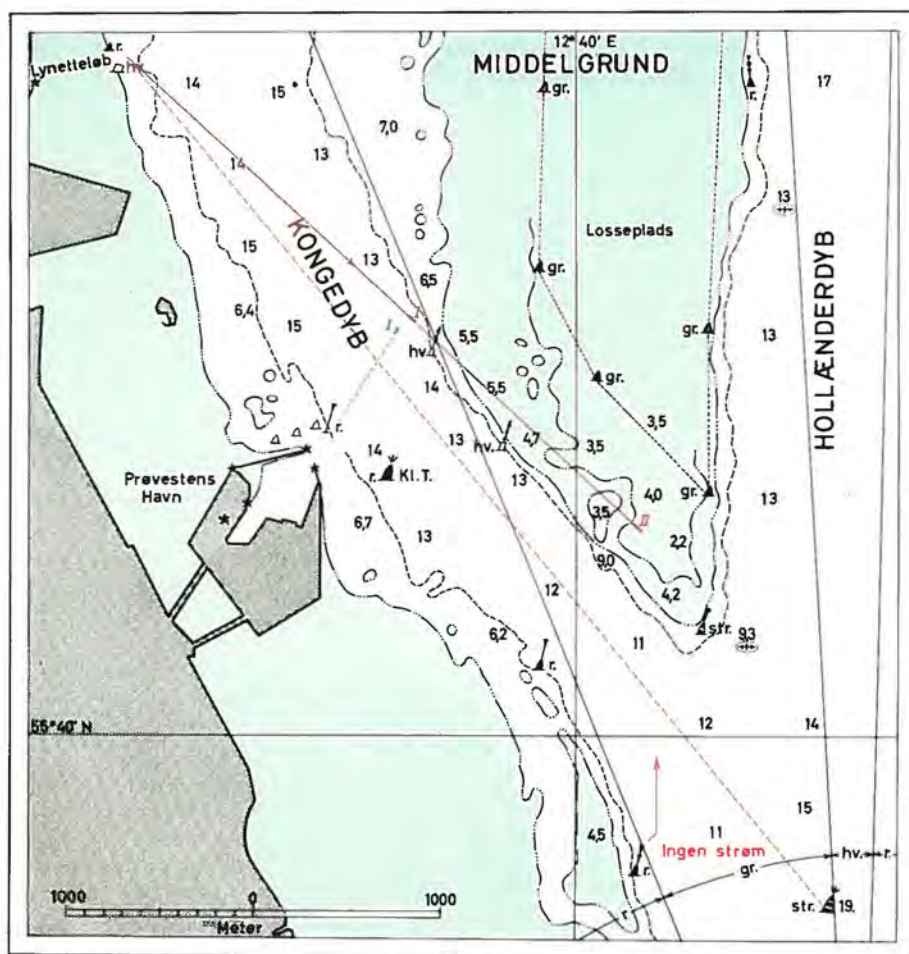
Fig 8.

Umiddelbart efter passage af bølgebryderen kl. 1626 aftog sigtbarheden til 50—100 m. Kort forinden påbegyndtes afgivelse af tagesignaler, og skibslysene blev tændt, ligesom lukningstilstand Y blev beordret og udkig posteret på bakken. Farten var 6 knob.

Den ved grundberøringen skete skade incl. doksætning er af Søværnets Skibs- og Maskininspektion skønsmæssigt anslået til kr. 25.000.

**Kommissionens vurdering:****1. Korvettens navigering har været mangelfuld.**

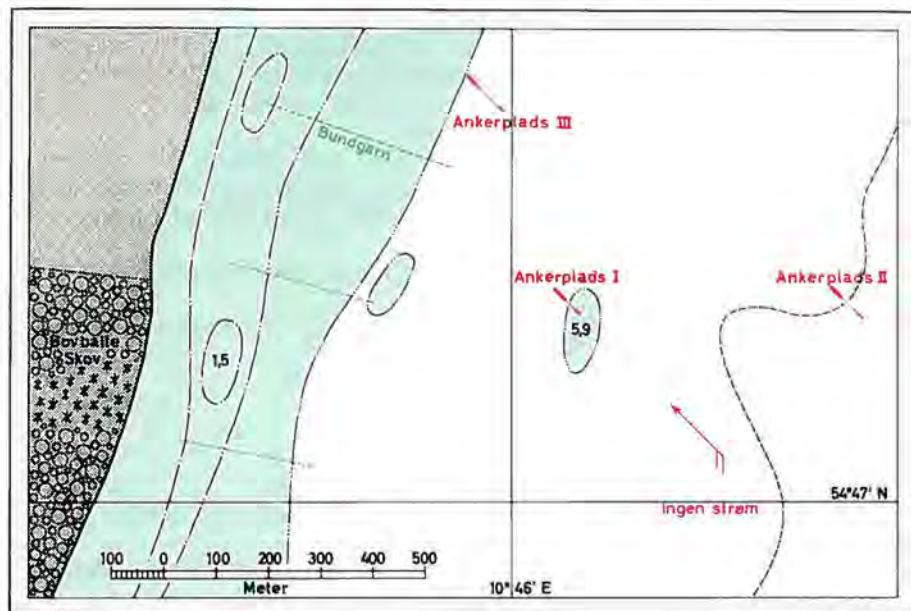
Fig. 9.

Inden der blev givet ordre til at hive hjem, kontrollerede vagtchefen ankerpladsen ved hjælp af DECCA og radar. Bundgarnspælene aftegnede sig indtil »centerspottet« på radarskærmen, d. v. s. i en afstand af ca. 300 m.

Der er ikke konstateret skader på bevogtningsfartøjet.
