# SØVÆRNETS HAVARIKOMMISSION

ÅRSBERETNING 1962

# **BERETNING OM SØVÆRNETS HAVARIKOMMISSIONS VIRKSOMHED I PERIODEN 1. JANUAR 1962 TIL 31. DECEMBER 1962\***

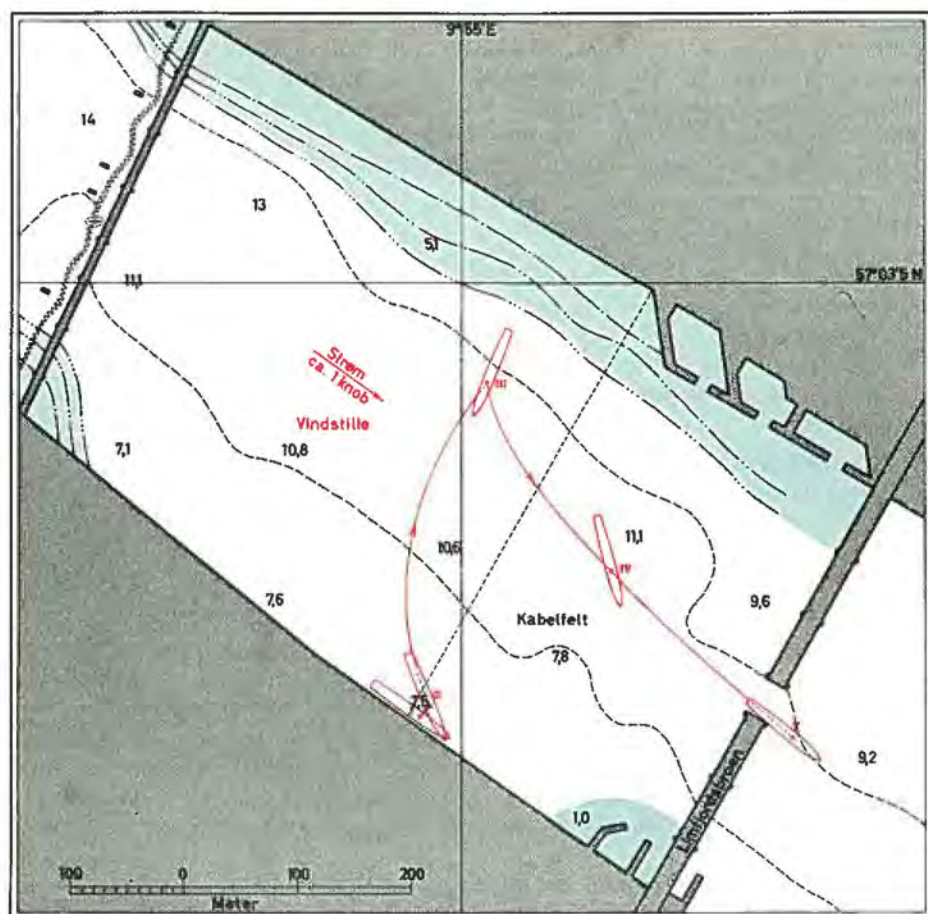
Fig. 1.

Trods nævnte manøvre fortsattes drejet til bagbord endnu nogen tid med det resultat, at styrbords side ud for AL-broen agter berørte træfenderen på det E-lige hjørne af den S-lige bropille i gennemsejlingsåbningen (position V).

Berøringen var lidet mærkbar og blev først erkendt af chefen på et senere tidspunkt. Da skibet viste sig at være tæt, fortsattes sejladsen i henhold til planen.

Indtrykning af styrbords skibsside ud for et antal spanter, der blev lettere deformeret.

##### **1. Årsagen til uheldet må tilskrives en fejlagtigt anlagt manøvre.**

Det fremgår af rapporten og afhøringen, at der bakkedes fra kaj for *SARA tilbage langsomt* og *midtskibs ror*. Det var chefens hensigt midt-farvands at stoppe, vride fregatten op på gennemsejlingskursen og derefter gå frem mod broen på denne kurs. Formentlig på grund af distraktion, fremkaldt af den tidlige brooplukning med deraf følgende trafikophobning på broen, forpassedes tidspunktet for rettidigt stop og drej til gennemsejlingskursen, hvorved skibet fortsatte længere over mod Nørresundbysiden end tilsigtet.

Det er kommissionens opfattelse, at skibschefen, ikke mindst i erkendelse af den ret kraftige E-gående strøm (ca. 1 knob) midtfarvands, burde have bakket fregatten nærligt strømret op mod Jernbanebroens gennemsejlingsåbning og derved have sikret sig et længere opløb på gennemsejlingskursen.

Kommissionen har henstillet til Søværnskommandoens overvejelse, hvorvidt det med anledning i den foreliggende og andre lignende sager burde bekendtgøres for vedkommende personel, at det må anses for tilrådeligt under passage af broer i strømfarvand at benytte den stedlige havnelods.

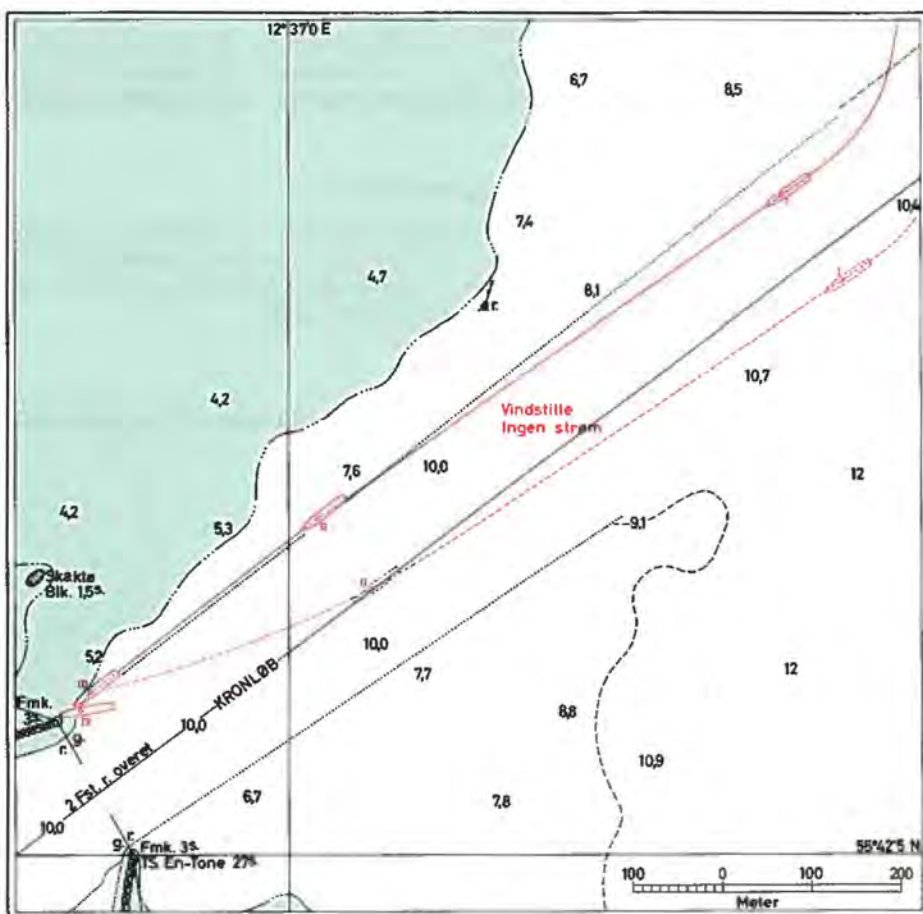
Fig. 2.

Ca. kl. 1557, da minelæggeren befandt sig omtrent 600 m fra havnemolerne, varskoede navigationsofficeren til broen: *Kurs 235 er midt i hullet. Farten var kort forinden blevet reduceret til ca. 4 knob svarende til BETTY frem 1/3 kraft og SARA stop. Da der ikke kunne iagttages udgående radarmål, blev kl. 1558 beordret SARA frem 1/3 kraft for at give bedre styring. Umiddelbart herefter varskoedes fra O-rummet: Vi trækker N-over, kommer tæt på styrbords molehoved, 232 er kursen midt i hullet. Chefen, der indtil dette tidspunkt ikke havde konstateret forsatning på grund af strøm, efterkom anvisningen fra O-rummet og beordrede bagbord til 232 (position II).*

Chefen observerede selv omtrent samtidig det vestre molehoveds grønne fyr i en afstand af ca. 20—25 m fra stævnen og beordrede kl. 1601 *alle maskiner tilbage fuld kraft* (position III). Ca. 10—15 sek. senere påsejlede minelæggeren molehovedet med bagbords bov (position IV). Farten i påsejlingsøjeblikket skønnedes til 2 knob; roret lå bagbord 5—10°; sigbarheden antages at have været 30—50 m. Påsejlingskursen er ikke blevet aflæst og noteret.

Indtrykning af bagbords stævnplade over en strækning på ca. 2,0 m fra ca. 0,3 m til ca. 2,0 m over vandlinien.

Stensætningen på molehovedets N-side over en strækning på 5 m i bredden og 2,4 m i højden styrtet i vandet.

Granitafdækningen på molehovedet trykket løs over en strækning på ca. 18 m.

2. *Minelæggerens navigering har ladet noget tilbage at ønske med hensyn til forberedelse og udførelse.*

Det er under afhøringen oplyst, at hverken chefen, vagtchefen eller navigationsofficeren har været kendt med tilstedeværelsen eller anvendelsen af det i Den Danske Havnelods, pag. 214, omtalte og i Fyrlisten nærmere beskrevne retningsradiofyrr, hvorfor dette beklageligvis ikke har været benyttet under indsejlingen i Kronløb. Det må anses for overvejende sandsynligt, at hensigtsmæssig anvendelse af det pågældende fyrr, der er særdeles nøjagtigt og simpelt at betjene, ville have forebygget uheldet.

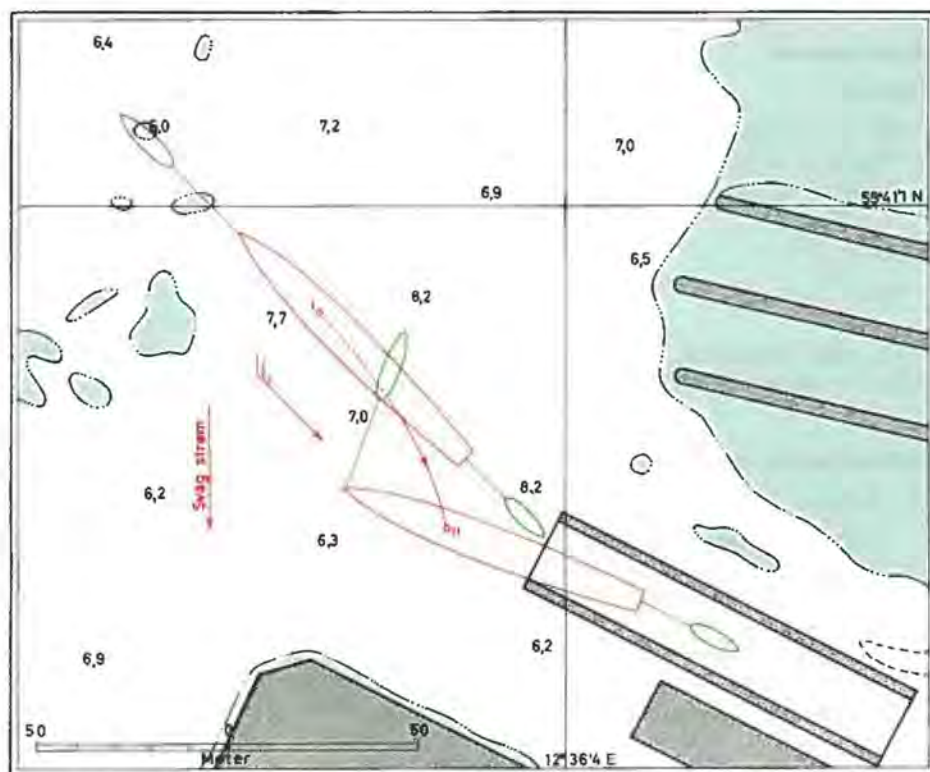
Fig. 4.

Fregatten ramte under langsom sakning flydedokkens SW-lige hjørne, der endnu ikke var færdigrepareret efter et tidligere uheld. Tilstedeværelsen af 3 sektorformede beslag, der skulle tjene som støtte for den endnu ikke påsatte, lodrette træbeklædning i dokkens hjørne, medførte, at enkelte plader i fregattens bagbords side blev trykket ind, ligesom skader opstod på slæberbom og køjer m. v. trods ihærdige forsøg på affendring.

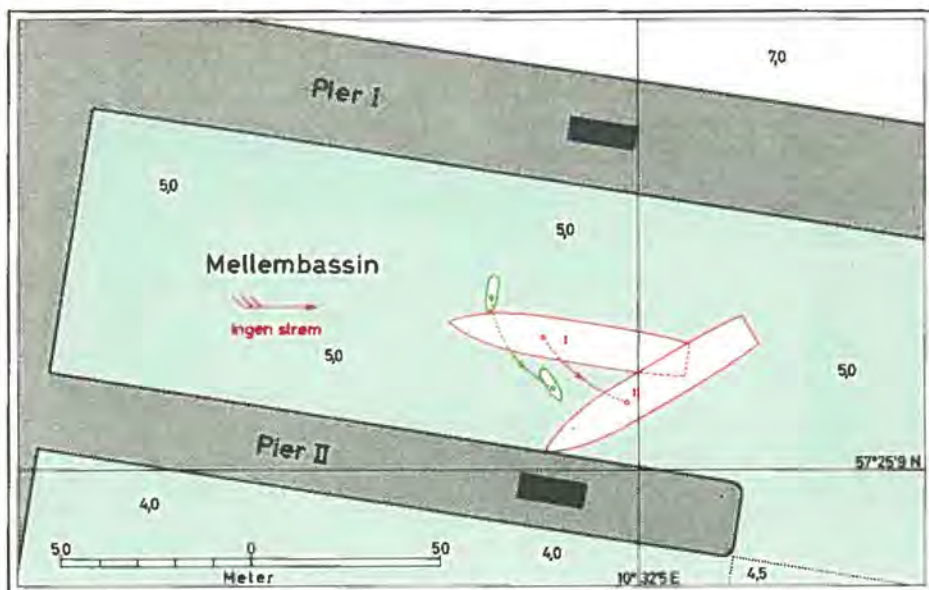
Fig. 5.

resultat, at stævnen hurtigt faldt af og tørnede mod kajen under en vinkel på ca. 40° (position II).

Det er under afhøringen oplyst, at det først i sidste øjeblik stod chefen klart, at den tilsigtede manøvre formentlig ikke ville lykkes uden at tilføje skib eller kaj skade, men tidspunktet for virkningsfuld indgriben var da forpasset.

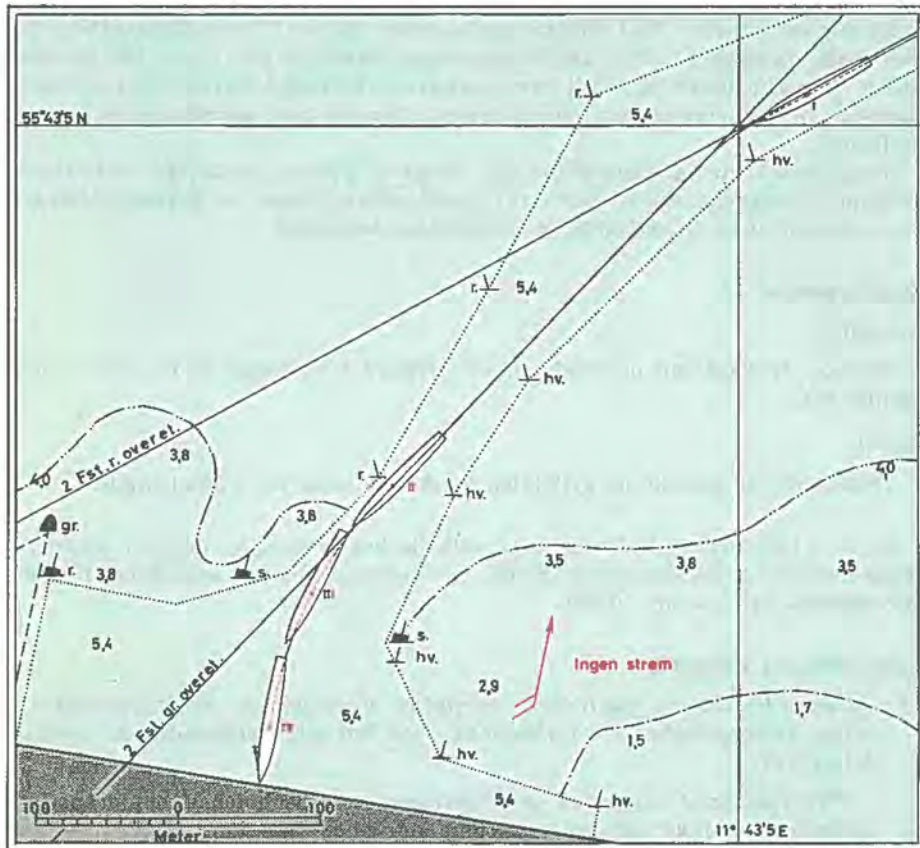
Fig. 6.

dredes *alle maskiner stop og bagbord helt over*. På dette tidspunkt var afstanden til kajen ca. 200 m og farten skønsmæssigt 4 knob (position II).

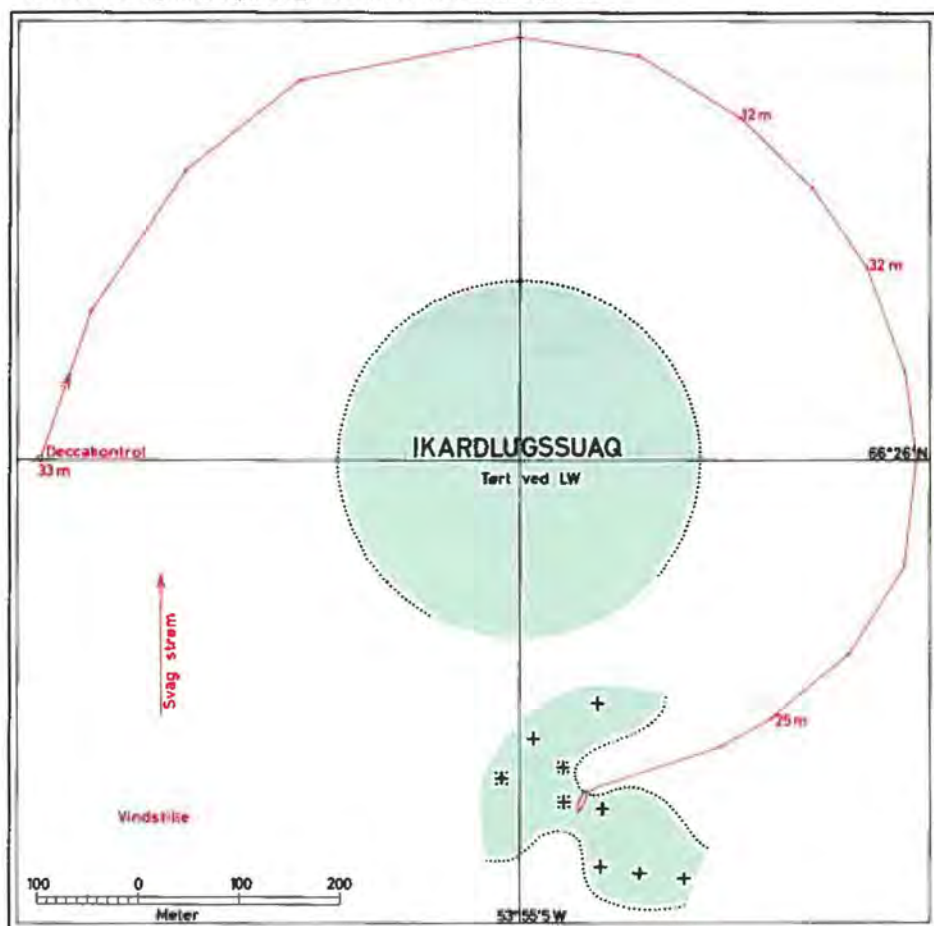
Fig. 8.

En ny undersøgelse af samtlige rum godtgjorde, at skroget fortsat var tæt overalt. Udover at rorbevægelsen var blevet mere træg end normalt, konstateredes ingen skader indenbords.

Stråkölen afrevet henholdsvis svært beskadiget. Enkelte overfladiske revner i skibsbunden.

Grønlands Kommando beordrede kutteren til Holsteinsborg for reparation af skaderne.

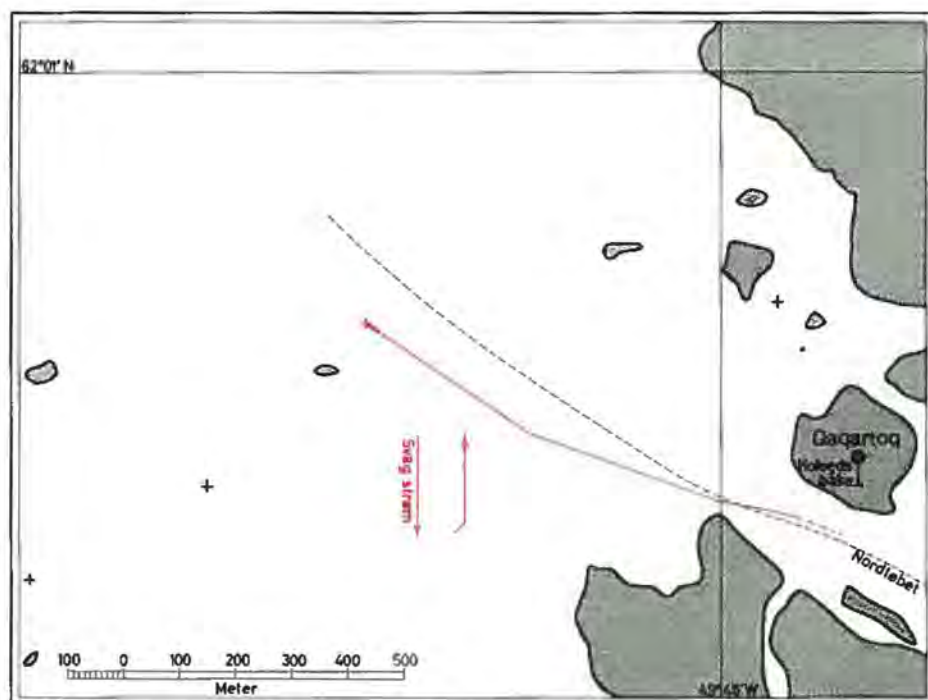
Fig. 9.

Ca. 1½ minut efter kursændringen løb kutteren med ca. 7,5 knops fart på et skær beliggende ca. 100 m SW for den stiplede linie og ca. 100 m NE for den nævnte skærrø.

2 revner i tankene.

Grønlands Kommando beordrede kutteren til Frederikshaab, hvor foreløbig udbedring af skaderne fandt sted.

Ved en senere undersøgelse på Holsteinsborg skibsværft konstateredes det, at skaderne var af et sådant omfang, at reparation ikke kunne udføres i Grønland, men måtte foretages på dansk værft.

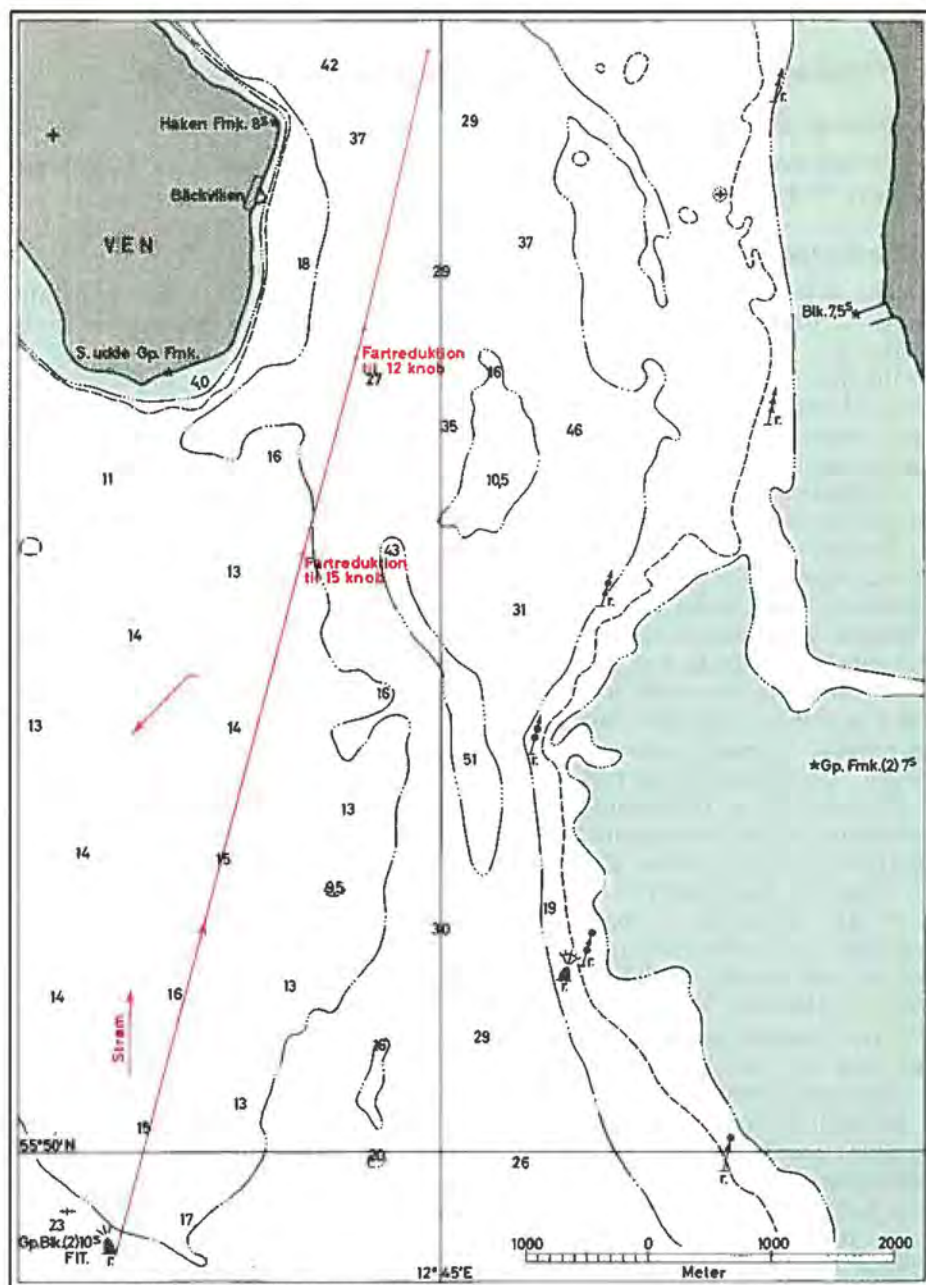
Fig. 10.

Da patruljefartøjet nogle minutter senere befandt sig ud for Bäckviken, iagttog såvel skibschefen som næstkommanderende, at der kom en bølge rullende op S fra. Ud for Bäckviken overhalede den skibet og blev brudt langs kysten under sin freutrængen N-over. Det kunne fra broen ses, at nogle fartøjer ved kysten bevægede sig voldsomt under bølgens passage.

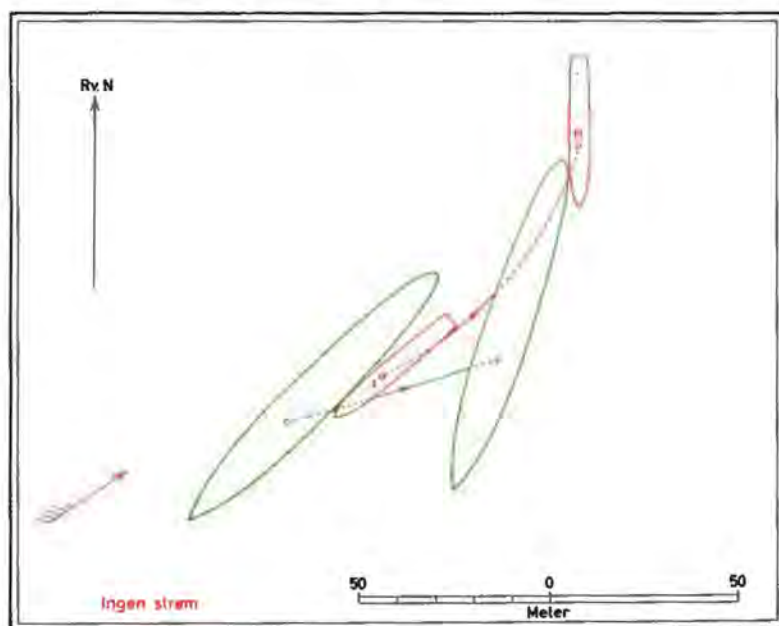
Fig. 11.

Roret i bevogtningsfartøjet blev lagt *bagbord 15*, og der beordredes *tilbage langsomt* på den styrbords maskine (position I). Da agterenden syntes at ville slippe depotskibets skibsside, beordredes styrbords maskine *tilbage halv kraft*.

En del af skaderne er udbedret ved skibenes egen foranstaltning. Ifølge oplysning fra Søværnets Skibs- og Maskininspektion vil udbedring af skanseklædning m. v. blive foretaget i forbindelse med rutinemæssigt eftersyn.
