# SØVÆRNETS HAVARIKOMMISSION

ÅRSBERETNING 1963

# BERETNING OM SØVÆRNETS HAVARIKOMMISSIONS VIRKSOMHED I PERIODEN 1. JANUAR 1963 TIL 31. DECEMBER 1963\*

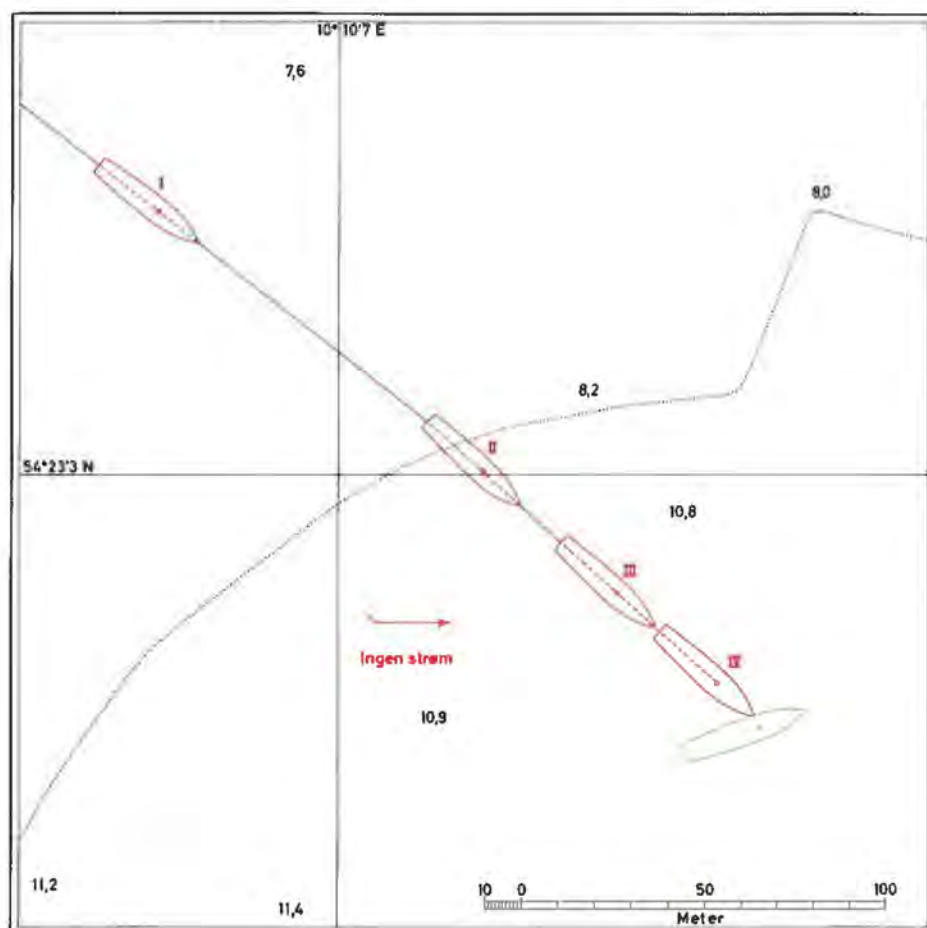
Fig. 1.

Kollisionen indtraf, da minestrygeren A skulle gå på siden af minestrygeren B i Kieler Fjord for at overføre personel.

A anduvede B på en SE-lig kurs (anduvningsvinkel ca. 60°). Rorgængerer fik først ordre til at støtte på B's gæststage (afstanden mellem skibene ca. 200 m, position I), senere på forkant af broopbygningen (afstanden ca. 100 m, position II). A gik mindste fart (ca. 3,5 knob) indtil en afstand af ca. 100 m fra B, hvor maskinerne stoppedes.

Ca. en skibslængde fra minestrygeren B (position III) gav chefen for A ordren *Betty tilbage langsomt*, der blev korrekt repeteret af posten ved manøvrerhåndtagene.

Da fartøjet imidlertid ikke reagerede for bakmanøvrer, men derimod drejede til styrbord, stod det chefen klart, at der måtte være foretaget en fejlmanøvre i styrehuset, hvorfor han straks beordrede *alle maskiner tilbage langsomt*. Da ej heller denne ordre reducerede fartøjets fremdrift, beordredes *alle maskiner tilbage halv kraft* og umiddelbart efter *alle maskiner tilbage fuld kraft*. Afstanden til B var imidlertid nu så ringe, at kollision indtraf, selvom bakmanøvrerens omsider blev registreret. B blev ramt tværs om bagbord ud for styrehuset (position IV).

Efter uheldet blev det opklaret, at posten ved manøvrerhåndtagene — en nu hjemsendt værnepligtig fyrbøder — formentlig på grund af momentan forvirring havde indstillet manøvrerplanlægningen for frem i stedet for bak.

Gæsstage slået løs og bøjet.

6 sceptre i stævnen bøjet.

3 sceptre i bagbords side bøjet.

Fenderliste og skandæk beskadiget.

Hul i broklædningen (ca.  $0.8 \times 0.8$  m) i bagbords side.

1. *Arsagen til kollisionen er, at de beordrede bakmanøvrer fejlagtigt er blevet udført som fremmanøvrer.*

1. Det er under sagens behandling oplyst, at tulerørsforbindelsen mellem bro og styrehus er af ringe kvalitet.

Kommissionens maskinsagkyndige medlem har nærmere undersøgt dette forhold og mener på grundlag heraf at kunne påvise en konstruktionsfejl i sammenføjnngen af rørforbindelserne fra styrehuset til de 2 brovinger.

Det er dog vedkommende medlems opfattelse, at en ændring af dette forhold ikke *alene* vil være tilstrækkelig til at sikre en korrekt ordretransmission. Formentlig bør dimensionen af rørlysningen øges, ligesom der yderligere bør anbringes isolering omkring rørene.

2. Der er fra divisionsmaskinofficeren fremsat forslag om, at der i brovingerne installeres et kontrollampesystem i parallellforbindelse med det ved manørepulsten anbragte, således at skibschefen (vagtchefen) umiddelbart kan kontrollere skruernes omdrejningsretning.

3. Sagens behandling har i øvrigt henledt opmærksomheden på det uheldige i, at det ikke er muligt for roergængerne i fartøjer af VIG-klassen at ændre rorstillingen, når roret ligger i borde, og skruerne går omdrejninger svarende til *fuld kraft frem*.

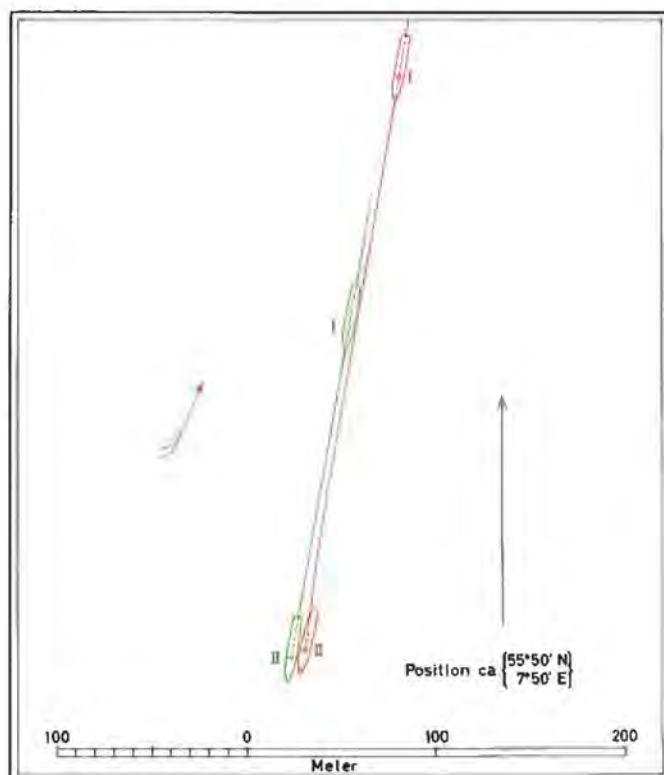
Fig. 2.

Regnen hæmmede tildels udsynet, men man kunne dog fra broen til stadighed iagttage agterlanternen i B, hvorimod B's blå positionslys, der alene gjorde det muligt visuelt at bedømme afstanden, i nogen grad var udvisket af den hvide agterlanterne.

Omkring kl. 2345 (o. position  $\begin{pmatrix} 55^{\circ}50'N \\ 7^{\circ}50'E \end{pmatrix}$ ) — ud for Nymindegab) anvendtes DECCA-radaren til pladsbestemmelse, hvorfor den var indstillet til *lang puls*. På broen søgte chefen ved ændring af område og indstilling på PPI'en at gøre radarbilledet anvendeligt til at aflæse afstanden til B.

Da dette ikke viste sig muligt på grund af den benyttede *pulslængde*, beordrede chefen — efter nogen tids tøven — næstkommanderende til at stille om til *kort puls*. Ved umiddelbart efter at kaste et blik mod B konstaterede chefen, at afstanden til denne var aftaget til ca. 100—200 yards, idet detaljer af agterskibet kunne skimtes svagt i lyset fra agterlanternen (position I).

Chefen beordrede straks roret *bagbord 10* og *alle maskiner stop*; umiddelbart derefter beordredes *bagbord helt over*.

A's fart i kollisionøjeblikket skønnedes til 15 knob; roret lå *bagbord 15*.

Det er kommissionens opfattelse, at der — uanset skadens formodede omfang og art — som en rutinemæssig foranstaltning burde have været beordret *lukke vandtætte døre* umiddelbart efter kollisionen.

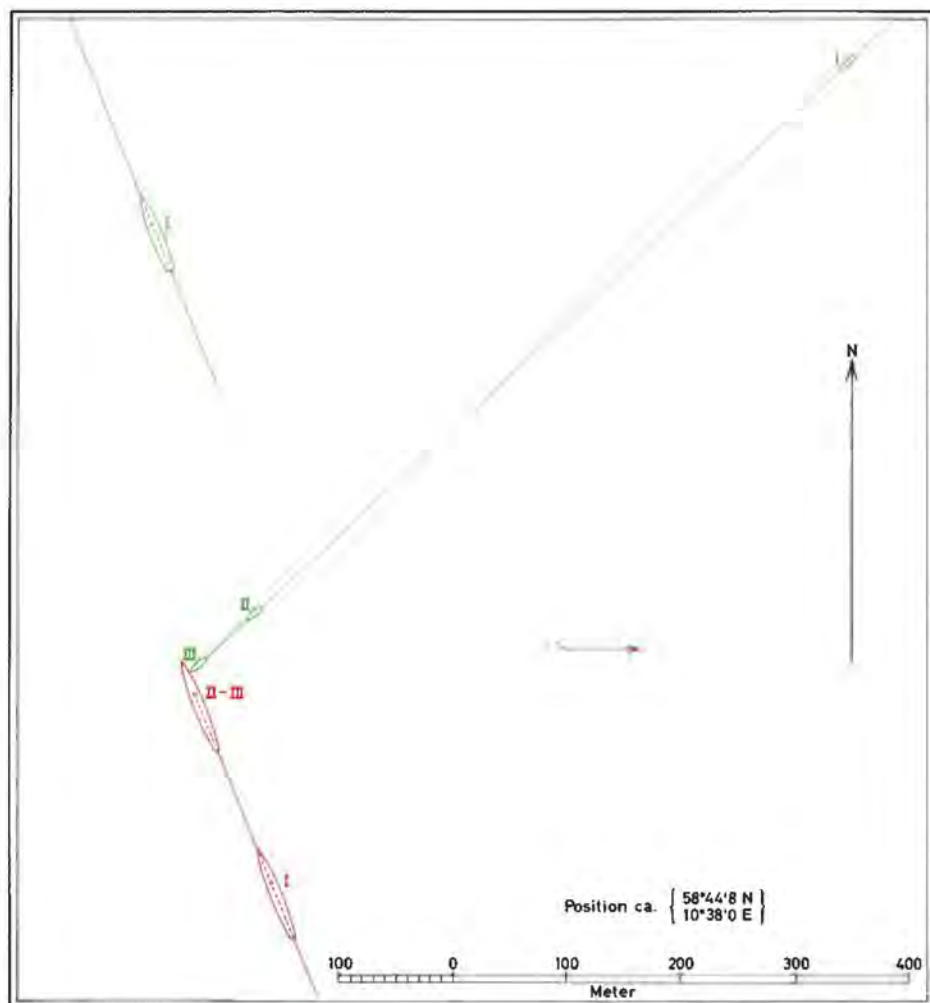
Fig. 3.

Fregatten traf fiskefartøjet på dets bagbords bov helt fremme ved stævnen. Der opstod store skader også på *størbords bov* (fremhævet af kommissionen).

Fartøjet sprang læk, men det lykkedes for egen kraft at sejle til Myrens værft i Strømstad, efter at nødtørftig udbedring af skaden ved hjælp af en presenning var udført. Fartøjet blev ledsaget af et andet svensk fiskefartøj.

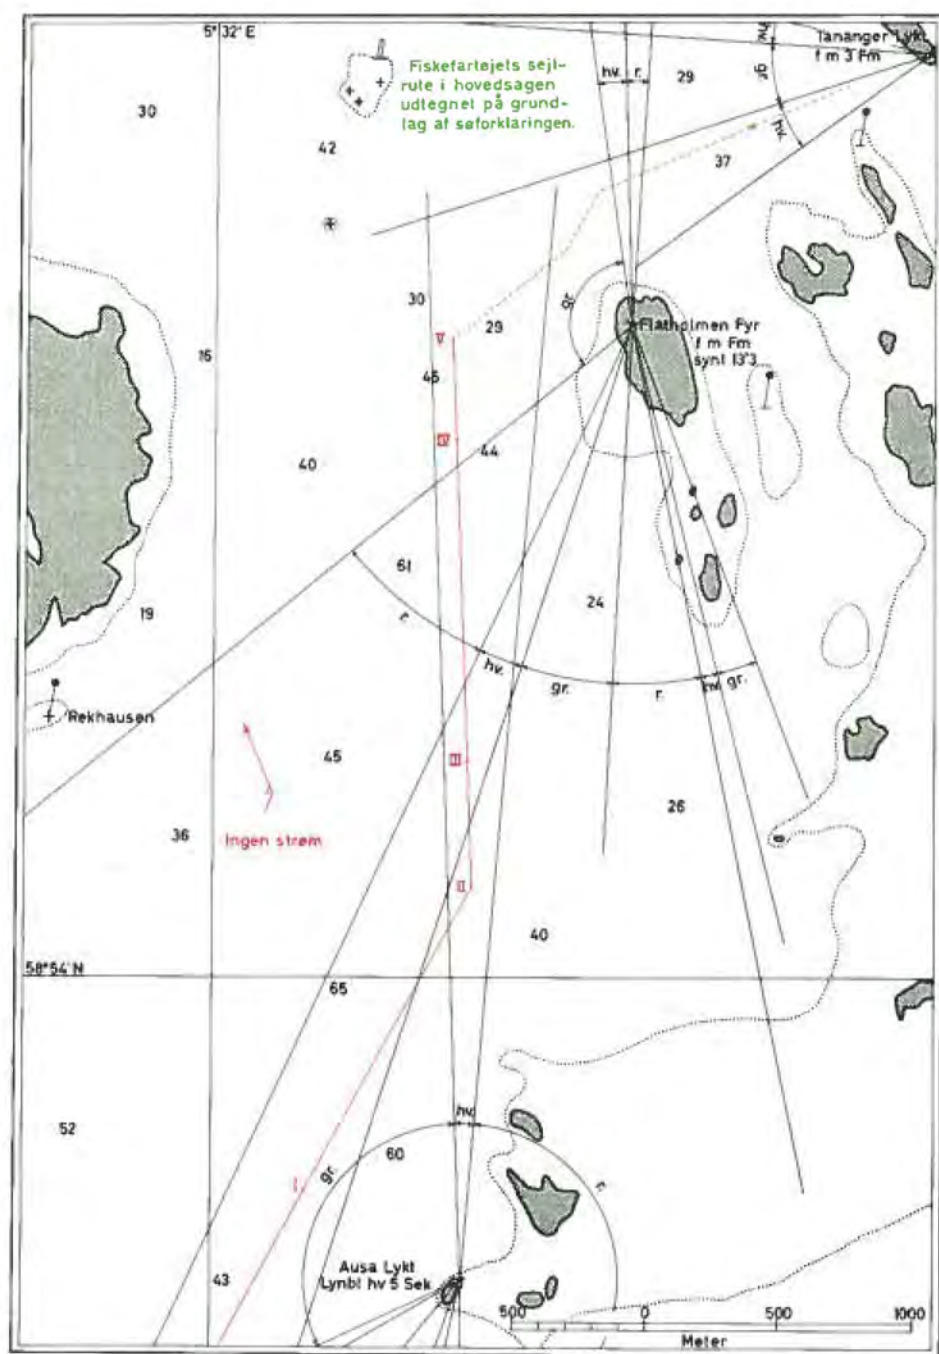
Fig. 4.

Radaren, der hidtil havde været indstillet på 3 sømil-området, skiftedes nu til 1 sømil-området. Chefen mente at kunne erindre, at ekkoet nu fremkom i kanten af billedskærmen (d. v. s. i 1 sømils afstand).

på det pågældende sted, gik chefen på broen for at overvære passagen af det formodede objekt. Afstanden til ekkoet var da ca. 0,6 sømil.

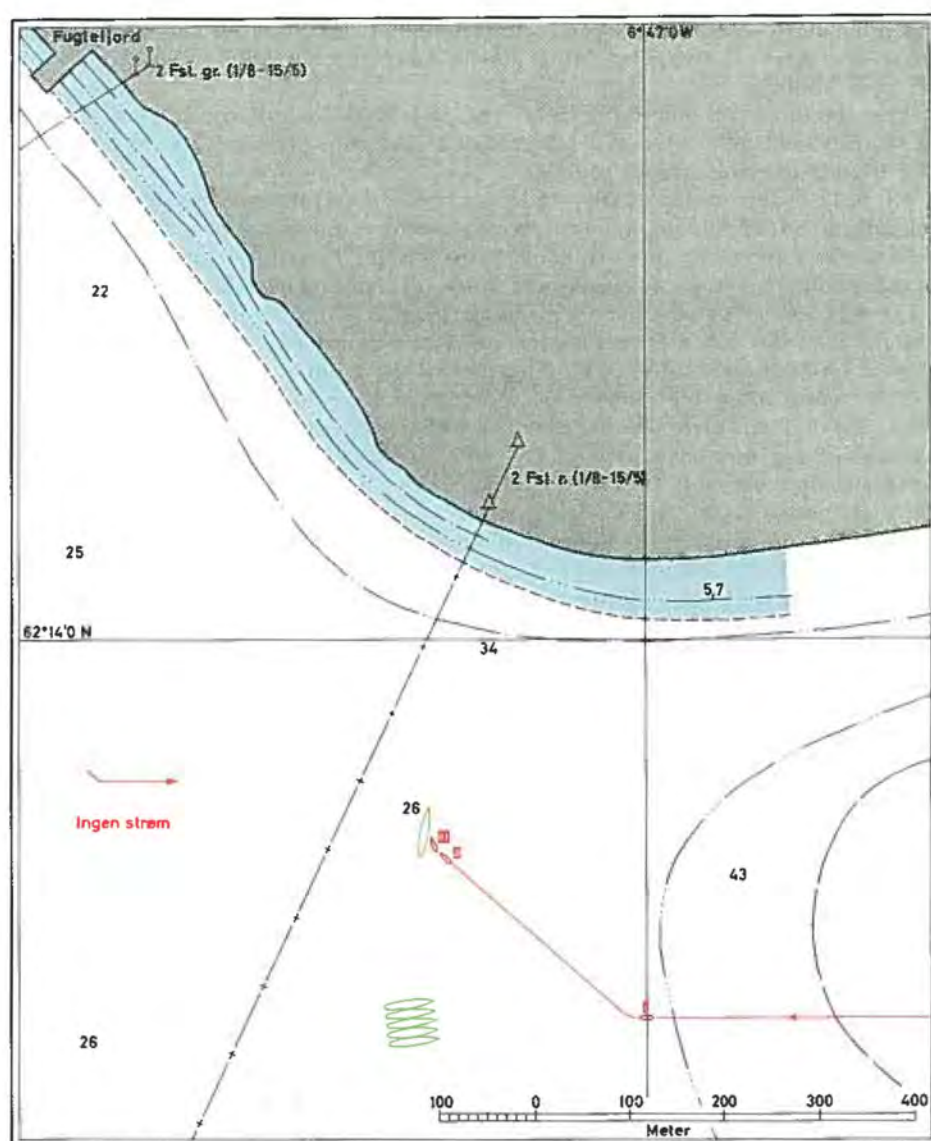
Fig. 5.

Efter påsejlingen blev kursen påny sat mod havneanlægget, for at man fortøjet ved kaj nærmere kunne undersøge de opståede skader. Da man havde overbevist sig om havariets relativt ubetydelige omfang, afgik kutteren fra havn og stod ud mod fiskefartøjet for at identificere dette. Det viste sig at være et russisk fiskefartøj (sidelugger).

Ubetydelige skader.

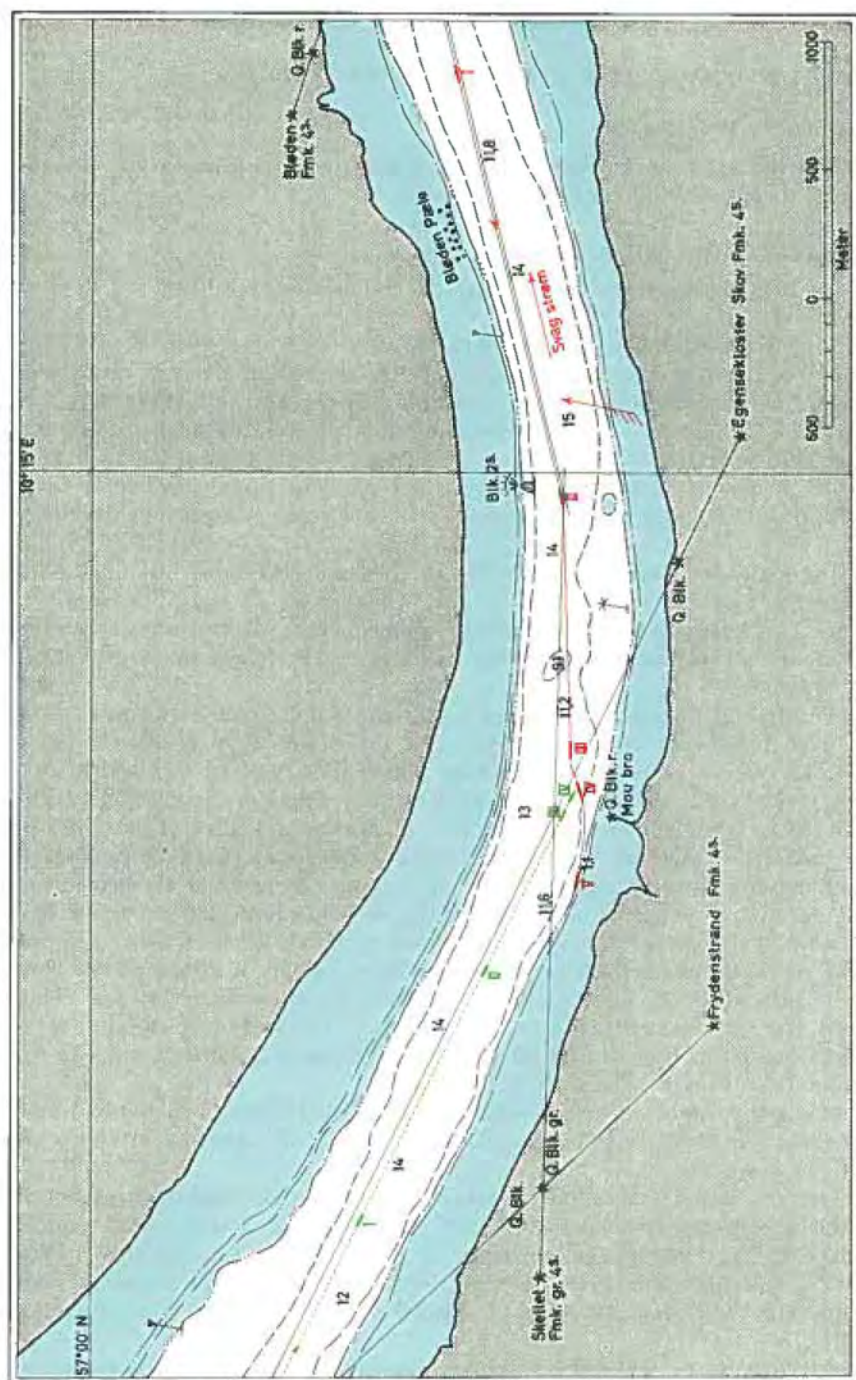
Fig. 6.

Chefens og vagtchefens opmærksomhed var rettet dels mod motorskibet, dels mod drejemærket (fyr med rødt blink (Mou bro), som den pågældende nat fejlagtigt ikke var tændt) for overgang til næste fyrlinie (Egensekloster Skov), og først på et meget sent tidspunkt stod det de tilstedeværende søofficerer klart, at motorskibet var medgående og nu i ganske kort afstand fra korvetten (position III).

Chefen beordrede straks alle maskiner stop, roret bagbord helt over og umiddelbart efter styrbord helt over. Samtidig med sidste drej bakkedes for fuld

*kraft*. Drejet til bagbord tilsigtede at åbne afstanden mest muligt til motorskibet, medens det efterfølgende drej til styrbord havde til formål at dreje agterenden bort fra motorskibet, der i en afstand af ca. 5 m passerede ned langs korvettens styrbords side (position IV). Vinklen mellem skibenes generelle kurslinier umiddelbart inden passagen bedømtes til ca. 60°. Motorskibets fart blev anslået til 6—8 knob, medens korvettens fart i passageøjeblikket skønnedes til ca. 10 knob.

De i de sidste sekunder inden motorskibets passage foretagne maskin- og rormanøvrer har efter det foreliggende afværget en kollision, som i givet fald ville have tilløjet det ene eller begge skibe betydelig skade, og som juridisk ville have været meget ugunstig for korvetten. Kommissionen har i den forbindelse hæftet sig ved, at korvetten i passageøjeblikket befandt sig i bagbords side af sejløbet, og at passagen fandt sted ud for korvettens styrbords side.

1. Kommissionen har henledt Søværnskommandoens opmærksomhed på, at det ikke af gældende bestemmelser fremgår, at utilsigtede grundstødninger eller -berøringer, der tilsyneladende ikke medfører skader, skal indberettes.
2. Fyret på Mou bro er senere blevet erstattet af en lystønde i den N-lige del af sejllobet — jvf. *Efterretninger for Søfarende*, nr. 4/63, pkt. 203.

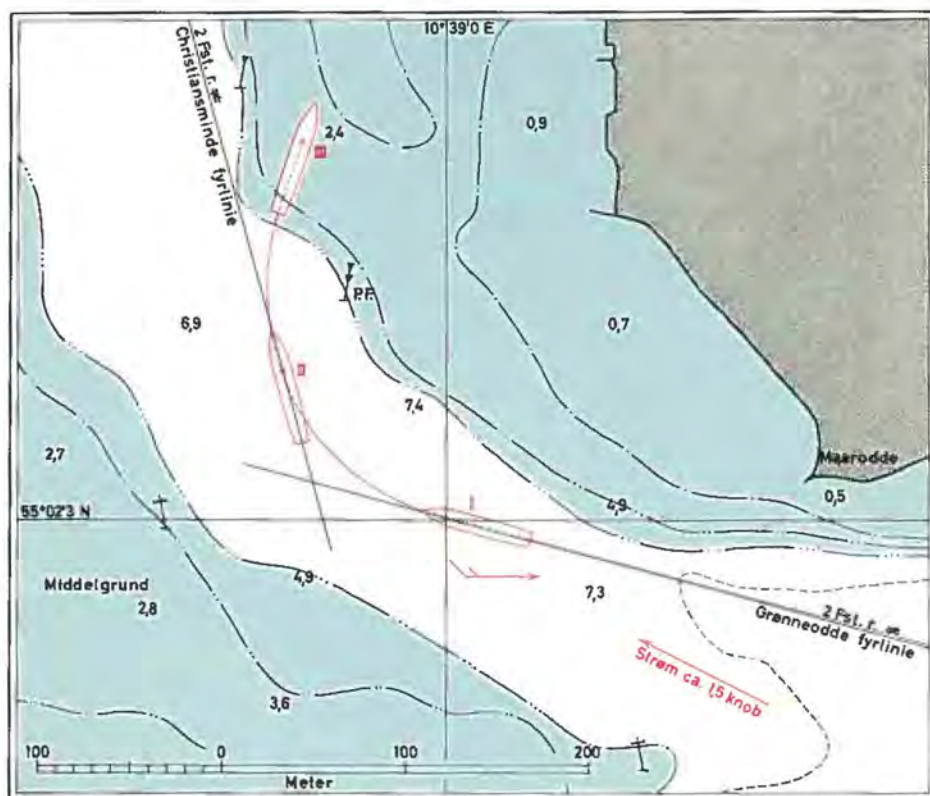
Fig. 7.

I god tid inden skæringspunktet med Christiansminde fyrlinie (retning 165—345) drejedes styrbord over for at gå op i sidstnævnte fyrlinie (position I). Da drejet nærmede sig sin fuldførelse, beordredes roret først *midtskibs* og derefter *støt som den går*, netop som skibet slævnede op i fyrlinien (position II). Drejet fortsatte imidlertid stadig langsomt til styrbord, hvorfor chefen beordrede *bagbord 10* og umiddelbart efter *bagbord hell* over samtidig med, at der beordredes *BETTY stop*.

Med svagt E-skel i Christiansminde fyrlinie (set fra bagbords brovinge) tog skibets stævn imidlertid få sekunder efter grunden (ler- og mudderbund) mellem den røde to-kost og den røde ét-kost i styrbords side af løbet (position III).

På grundlag af svømmedykkernes iagttagelser og påfølgende manøvrer ved forlægning til Svendborg havn måtte det formodes, at hverken skrog, skrue-aksel eller skrue havde taget skade.

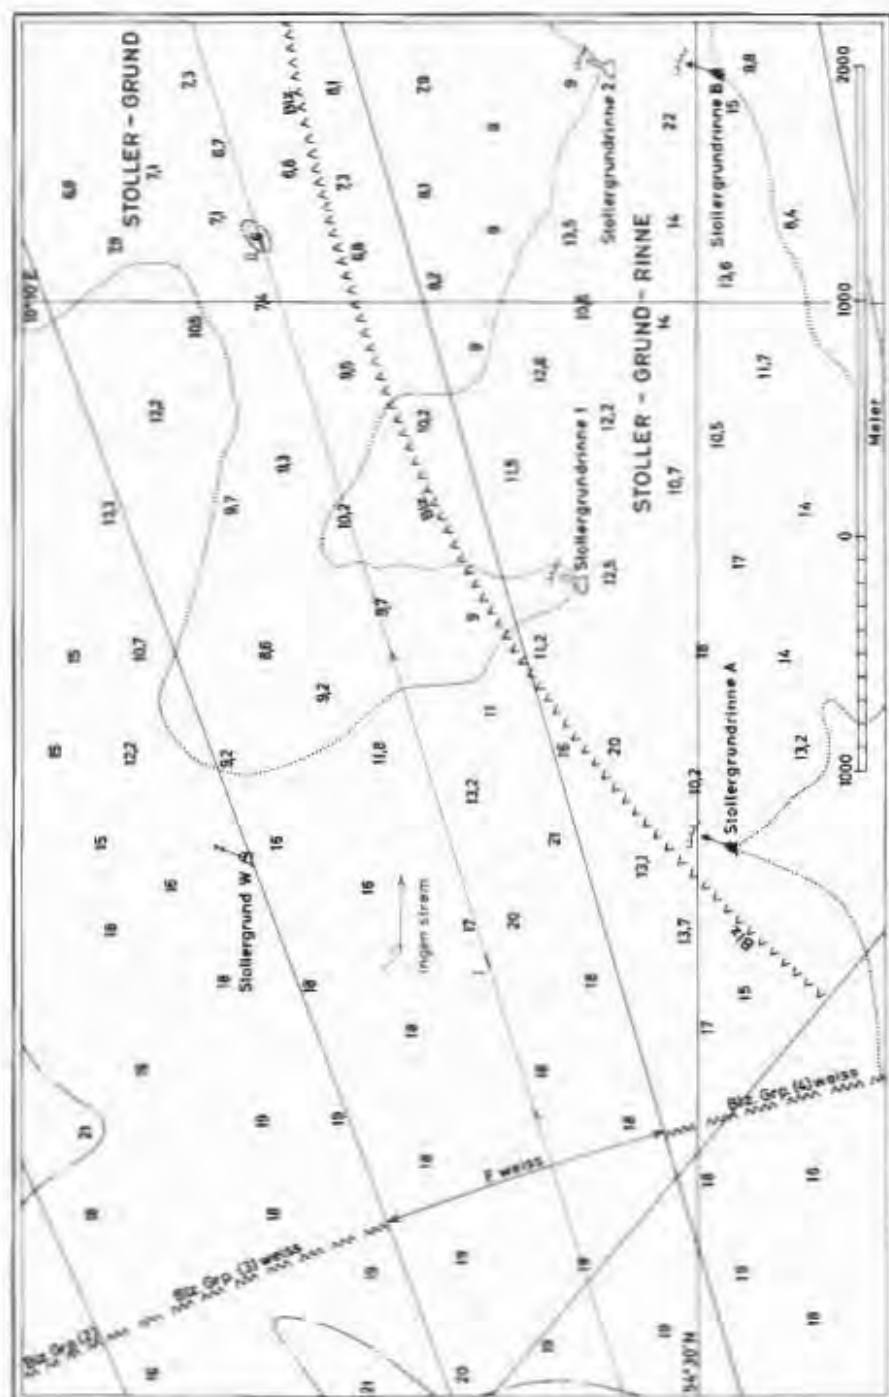
Fig. 8.

Navigationsofficeren tog sammen med vagtchefen hurtigt en DECCA-plads, der viste, at fregatten havde passeret over den S-lige kant af den nævnte 6 m-pulle.

Vagtchefen underrettede straks chefen pr. telefon, idet han — uden nærmere angivelse af skibets plads — som formodet grund til rystelserne oplyste, at fregatten havde passeret over lægt vand.

Adspurgt har Søværnets Skibs- og Maskininspektion udtalt, at de opståede skader efter al sandsynlighed må tilskrives en grundberøring eller slag af sten, der er blevet hvirvlet op fra bunden — i modsætning eksempelvis til sejlads i is.

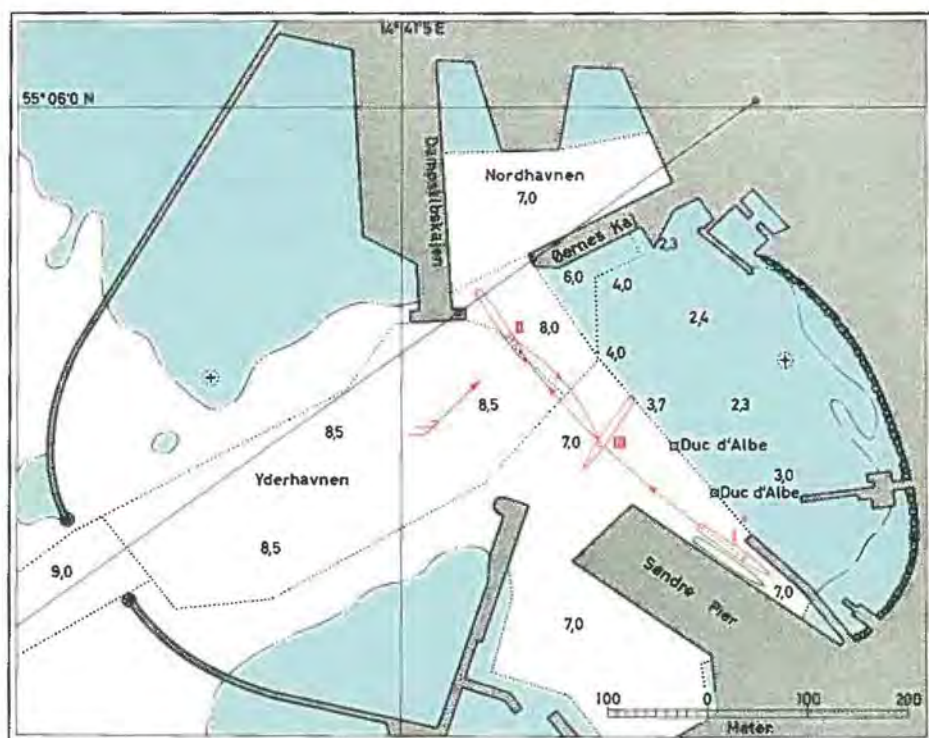
Fig. 9.

Manøvreren forløb planmæssigt, indtil patruljebåden på en nærlig SE-lig kurs befandt sig i en position med agterenden ud for nokken af Dampskibskajen ved indsejlingen til Nordhavnen (position II).

Med roret *styrbord helt over* gik patruljebåden herefter frem under samtidig vridning til *styrbord*. Der anvendtes maskinmanøvrer vekslende mellem *frem langsomt* og *frem ¾ kraft* på bagbords maskine henholdsvis *tilbage småt* og *tilbage halv kraft* på *styrbords* maskine.

Efter en foreløbig undersøgelse af skadernes omfang, stod det klart, at kun den bagbords skrue kunne anvendes.
