# SØVÆRNETS HAVARIKOMMISSION

ÅRSBERETNING 1964

# BERETNING OM SØVÆRNETS HAVARIKOMMISSIONS VIRKSOMHED I PERIODEN 1. JANUAR 1964 TIL 31. DECEMBER 1964 \*)

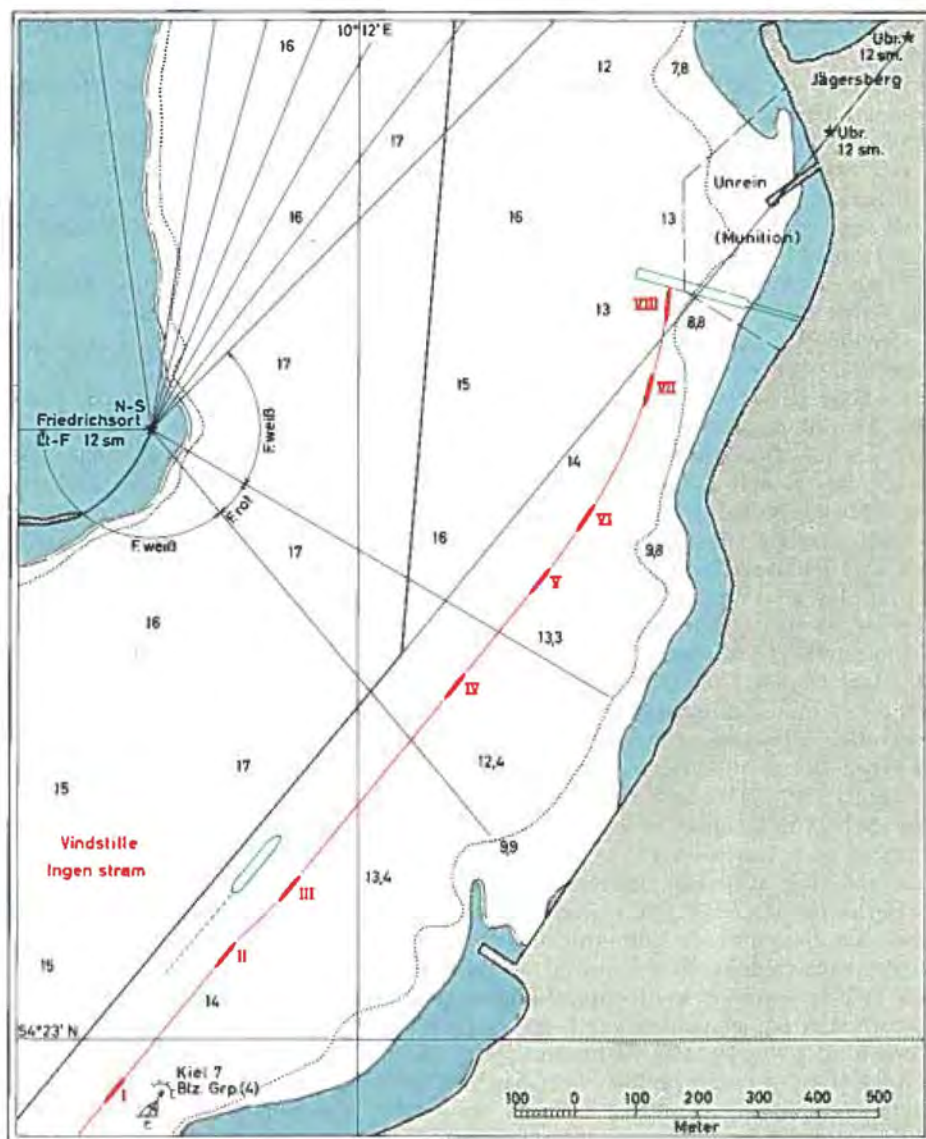
Fig. 1.

Stævnen trykket ca 0,5 m fra 20 cm over vandlinien og opefter.

Et antal forskallingsbrædder slået af.

På grund af passagen af det medgående handelsskib og optagethed af afgivelse af lågesignaler m. v. samt for sen erkendelse af den stærkt forringede sigtbarhed (Friedrichsort fyr kunne ikke ses), forpassedes tidspunktet for rettidigt drej til kurs 004°5 med ca 1 minut (svarende til en distance på ca 200 m). Dette — i forbindelse med det forhold, at ubåden fulgte en sejlroute, der lå 100—150 m E for fyrinien, og at lysafmærkningen på broen et kort øjeblik blev udlagt som hidrørende fra et modgående skib — må anses som den direkte årsag til påsejlingen.

Det må således erkendes, at den gældende vejledning for indføring m. v. af »midlertidige« rettelser i søkortet ikke er tilstrækkelig i et tilfælde som det foreliggende.

Søværnets Navigationsvæsen har med den givne anledning taget de fornødne skridt til ændring af bestemmelserne.

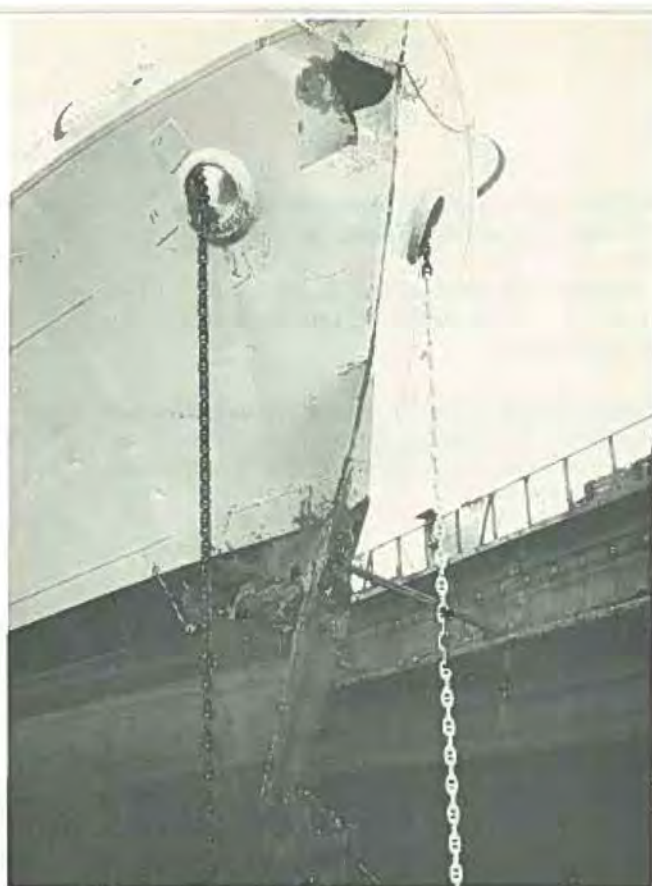
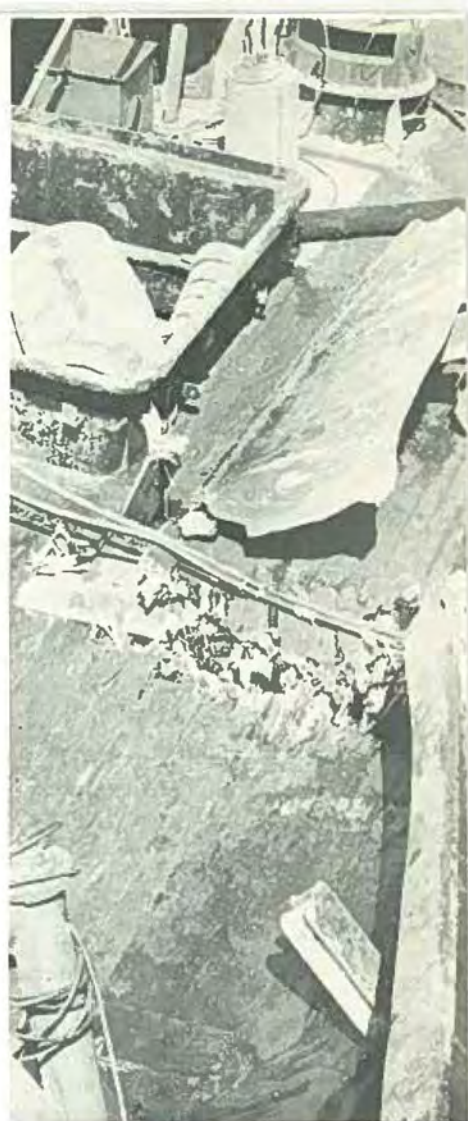
# Fregats påsejling af sovjetisk trawler.

På grundlag af en foreløbig besigtigelse af skaderne aflagde 1. maskinofficer straks efter 2. påsejling rapport til chefen. Det fremgik heraf, at fregatten havde en lækage under vandlinjen i bagbords side af stævnen, samt at kollisionsskottet til forpeaken var sprængt. Kædekasserne var vandfyldte, men det agten for disse værende vandtætte skot havde ingen indtrykning; vandtrykket på skottet var i øvrigt så ringe, at afstivning ikke ansås for påkrævet. Der var ingen vandindtrængen i andre rum. Fregattens sikkerhed bedømtes ikke kompromiteret, og sejlads med reduceret fart ansås for fuldt forsvarlig.

Fotografierne i øverste venstre og højre hjørne viser beskadigelserne af fregattens stævn.

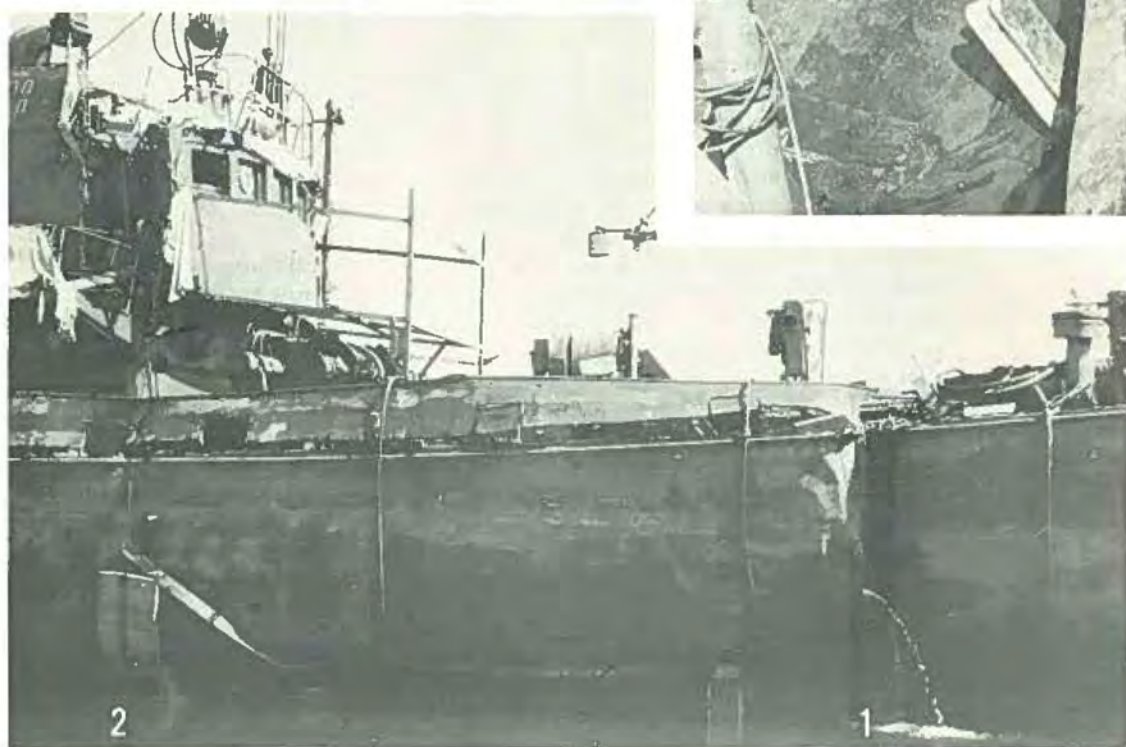
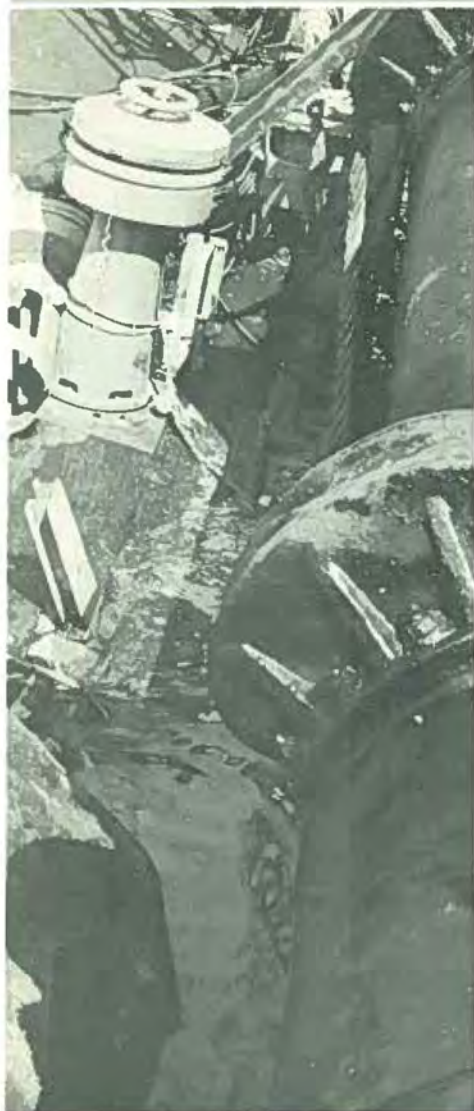
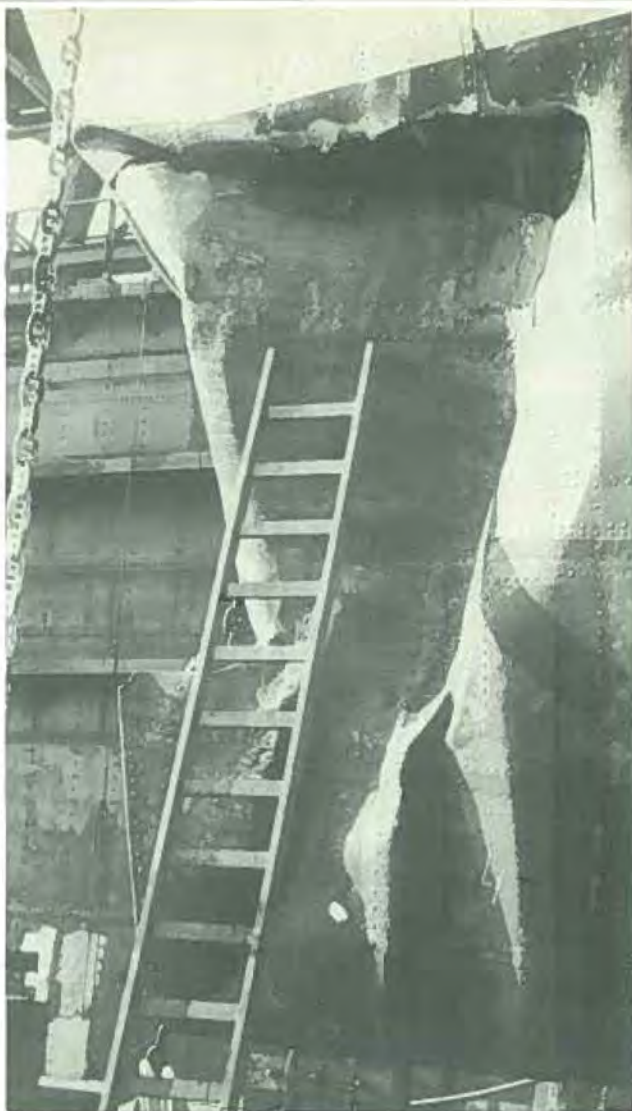
Billedet i nederste venstre hjørne giver et indtryk af placeringen og omfanget af de skader, der tilføjedes trawleren ved 1. og 2. påsejling. Førstnævnte skade ses i nærbillede (dæksplanet) i midterste billede.
