# SØVÆRNETS HAVARIKOMMISSION

**SØVÆRNETS  
HAVARIKOMMISSIONS  
ÅRSBERETNING 1965-66**

# BERETNING OM SØVÆRNETS HAVARIKOMMISSIONS VIRKSOMHED I PERIODEN 1. JANUAR 1965 TIL 31. DECEMBER 1966\*)

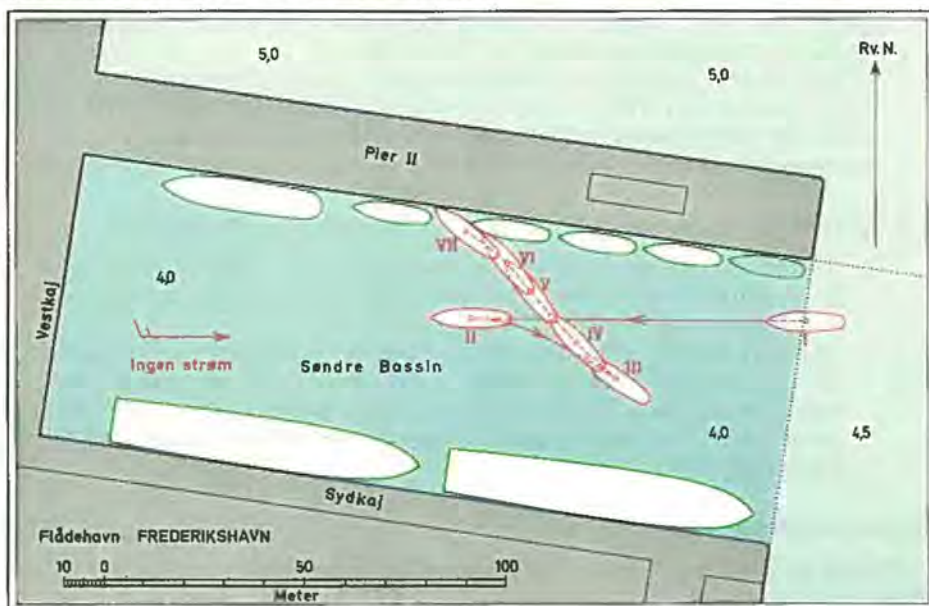
Fig. 2.

Roret lagdes stb. helt over, men omstyringen blev fejlagtigt ført til »frem«. Fejlmanøvren erkendtes først umiddelbart før påsejlingen, hvorefter omstyringen førtes til »bak«. Manøvren kom for sent, idet orlogskutteren kl. 0825 tørnede den ved kajen liggende kutters bagbords side, gled af, ramte den foranliggende kutter og derefter kajen med en fart af 2 à 3 knob.

*Orlogskutteren:* Ydre del af stævnen beskadiget og trykket mod bagbord.

*Den ved kajen liggende orlogskutter:* Fire knækkede dæksstøtter og hak i skandækket.

*Kajanlægget:* Hammeren lettere beskadiget.

1. Chefen har i sin rapport anført, at omstyringen virkede meget trægt, hvilket medførte et tab af tid, hvorfor bakmanøvren umiddelbart før påsejlingen ikke nåede at få nogen virkning.

Kattegats Marinedistrikt konkluderer endelig, at kollisionen antagelig skyldes manglende rutine i forbindelse med et trægt arbejdende omstyringsapparat.

1. Uheldet må tilskrives chefens manglende rutine muligvis i forbindelse med et på det pågældende tidspunkt trægt arbejdende omstyringsapparat.  
Kommissionen må således, alt taget i betragtning, anse uheldet for hændeligt.
2. Kommissionen ser sig efter det foreliggende ikke i stand til at tage stilling til evt. ansvarsplacering i forbindelse med de anførte mangler med hensyn til omstyring og maskineri.

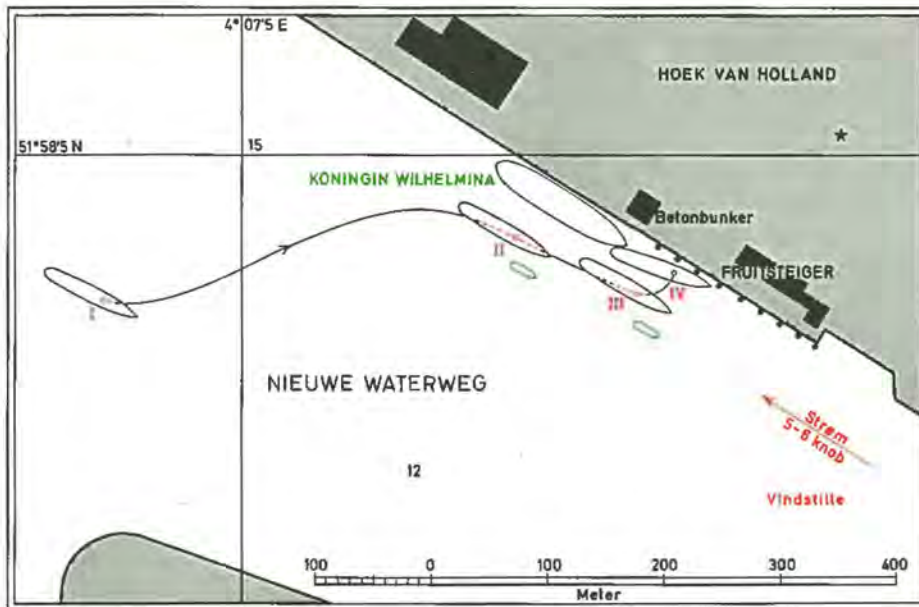
Fig. 3.

Ved manøvrer med ror og skruer stoppedes dette drej, men skibets sideværts bevægelse førte det ind mod en kajpæl, hvis øverste skarpe, uaffendrede kant ramte skoleskibet ud for forreste kanon.

Forårsaget heraf slog hækken bb over og ind mod færgens stævn (position IV), hvorved der opstod mindre skader på skoleskibet.

De med reparation af skaderne på skoleskibet forbundne udgifter beløber sig skønsmæssigt til kr. 3000.

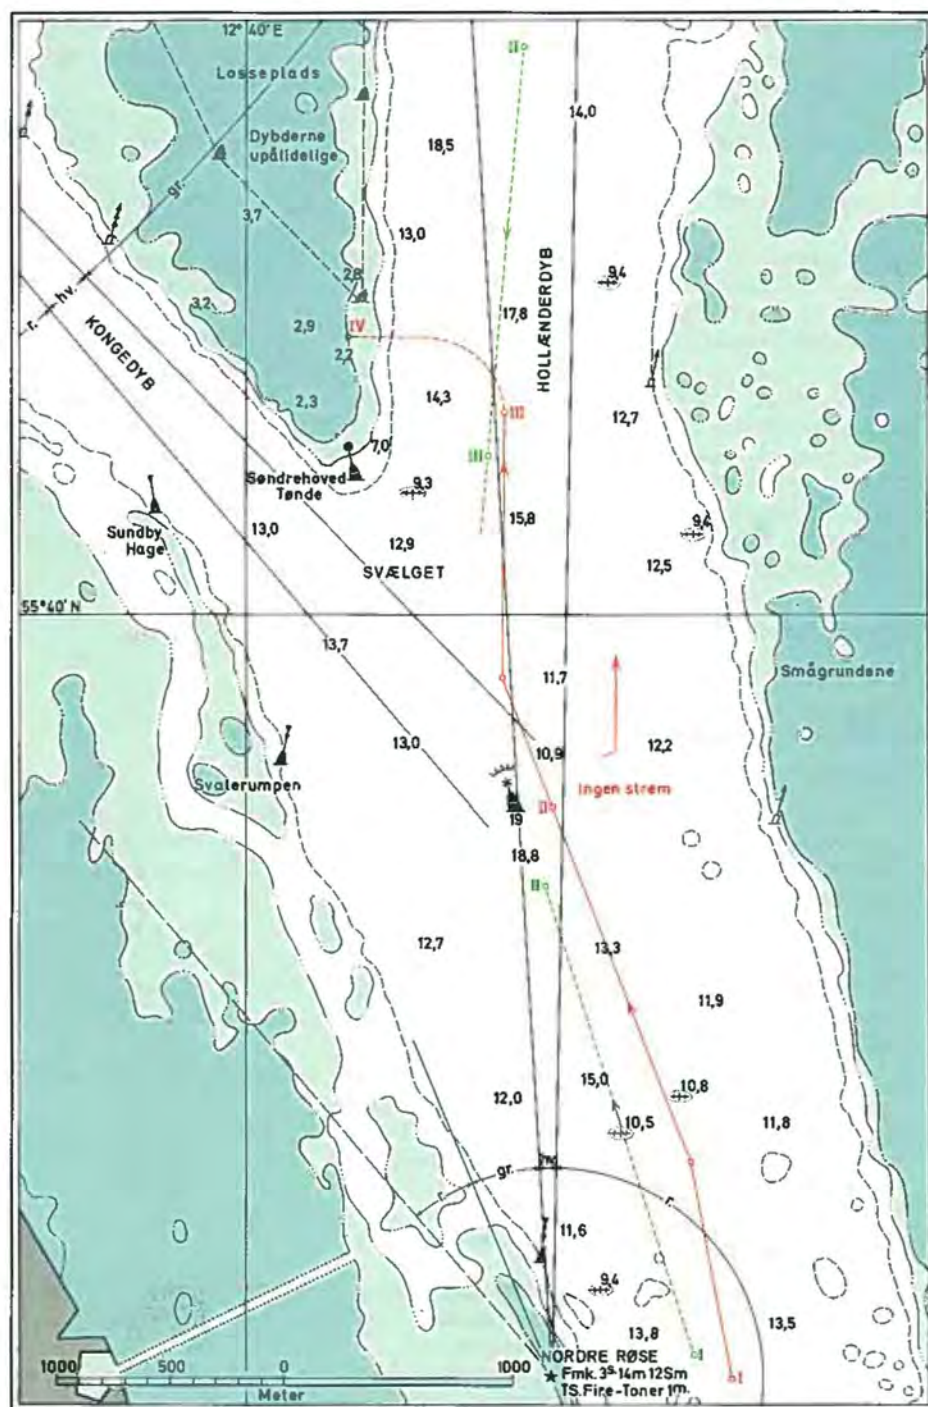
Fig. 5.

umiddelbart efter »alle maskiner tilbage fuld kraft«. Inden maskinmanøvrerne blev effektive, løb båden på grund kl. 0650. Kursen i grundstødningsøjeblikket var ca. 272°, og farten ca. 11 knob svarende til »alle maskiner frem fuld kraft«.

Det må konstateres, at selve grundstødningen, der skete på kurs 272 med ca. 11 knobs fart, var en umiddelbar følge af den mangelfulde navigering.

Kommissionen må i øvrigt betegne hændelsesforløbet som resultatet af den rutinerede navigatørs overdrevne tillid til hukommelse og fornemmelse — en tillid, der grænser til overfladiskhed.

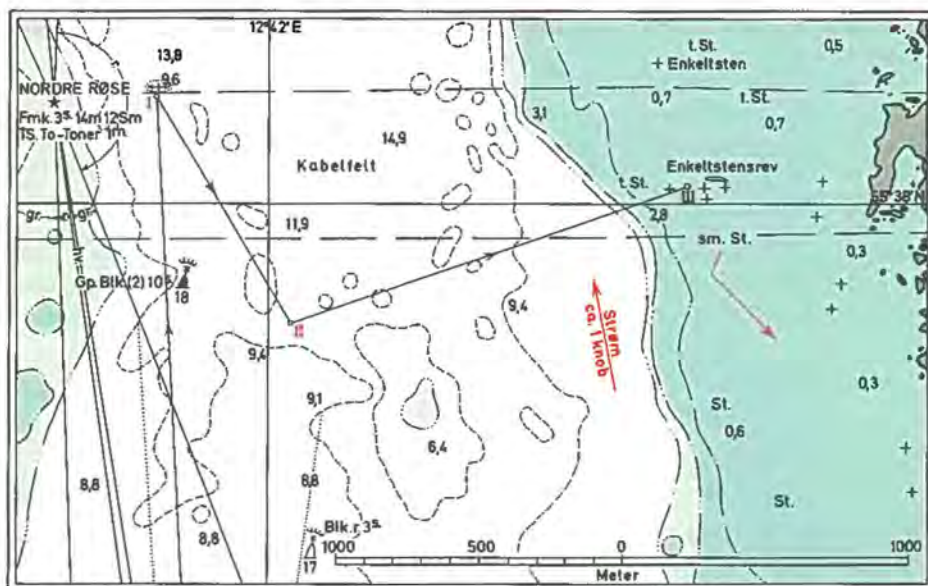
Fig. 6.

Skruen blev af hensyn til eventuelle sten straks slået fra. En undersøgelse viste, at der ikke var opstået lækager, samt at kutteren havde 2 m vand hele vejen rundt.

»... henset til de foreliggende omstændigheder, herunder den nedsatte sigtbarhed, kutterens mangel på radarudrustning, som i denne specielle situation vel nok burde have været kompenseret ved en distinkt ledelse fra Marinestation DRAGØR's radar, må (marinedistriktet) betragte grundstødningen som hændelig.«

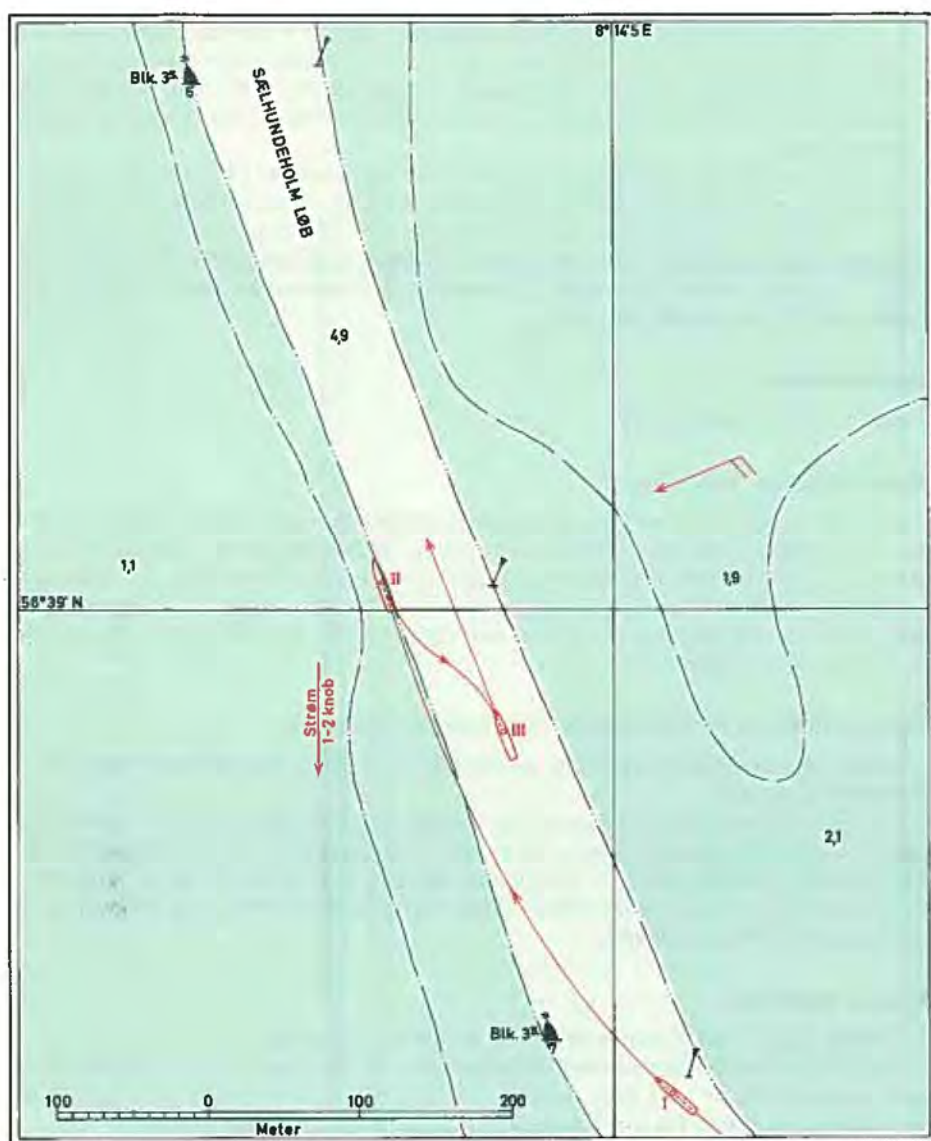
Fig. 7.

Den 9 jun formiddag undersøgtes skibsbund, ror og skruer af svømmedykkere. Der konstateredes intet unormalt ud over, at ca. 10 cm af skruetipperne på begge skruer var blankslidte.

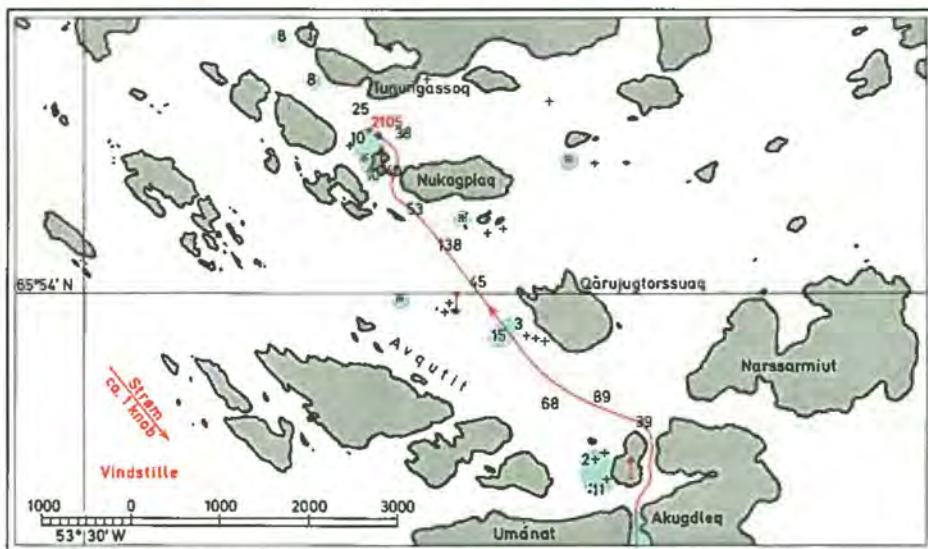
Fig. 8.

Umiddelbart efter (kl. 2105) påsejledes det E-ligste skær udfor båkeøen på kurs 305.

Resultatet af oplodningen gav følgende resultat: for: 2.00 m; agten for bakken 2.30 m (om styrbord) og 2.30 m (om bagbord); agter: 5.20 m.

De med reparation af skaden forbundne udgifter andrager ifølge oplysning fra Søværnets Skibs- og Maskininspektion skønsmæssigt kr. 1000,—.

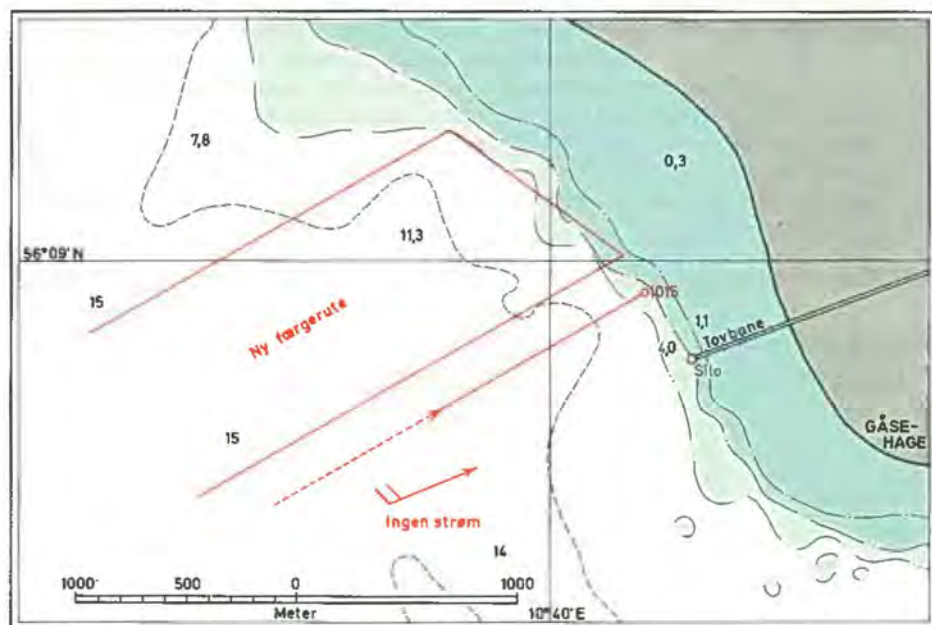
Fig. 9.

På grund af ekkoloddets visning, der hurtigt ændrede sig, beordrede chefen ved passage af 7 m-kurven: »Vær klar til at lægge roret bagbord helt over i en fart«. Ved 5 m beordredes »Bagbord helt over. BETTY stop«. Umiddelbart efter — kl. ca. 1015 — viste ekkoloddet 3 m, hvorefter der beordredes »fuld kraft bak«.

Da denne manøvre ikke havde virkning på skibet, blev chefen klar over, at skibet stod på grund, hvorefter der sloges »stop«.

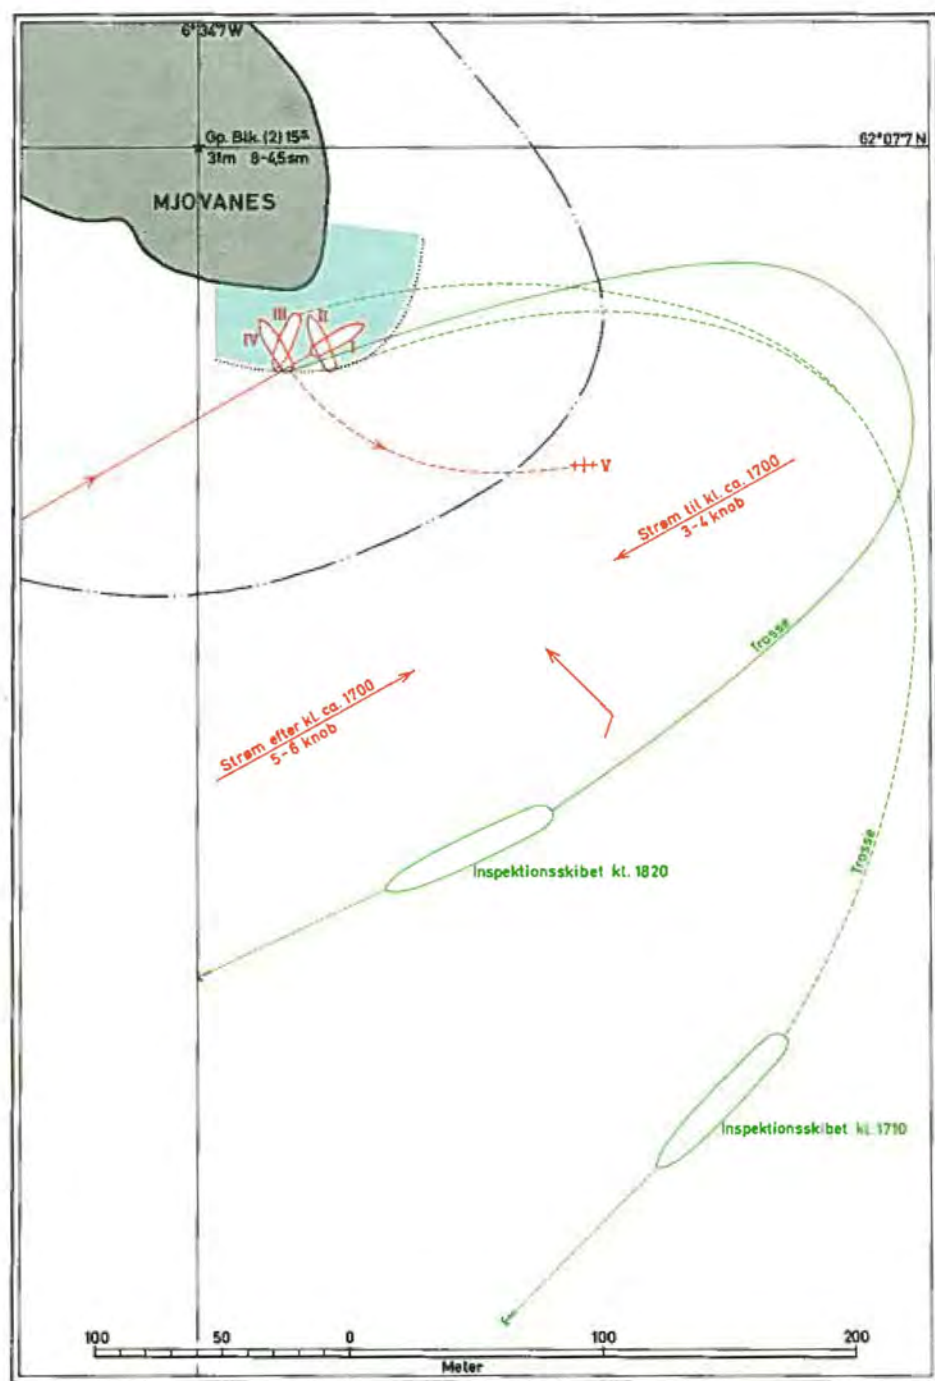
Fig. 10.

skibene. Orlogskutterens slæbetrosse overførtes derefter af en færøjolle, der i mellemtiden var kommet til stede. Forsøget på at trække kutteren af grunden mislykkedes og blev opgivet kl. 1558Z, efter at trossen var sprængt 2 gange, og der ikke forefandt sværere grejer.

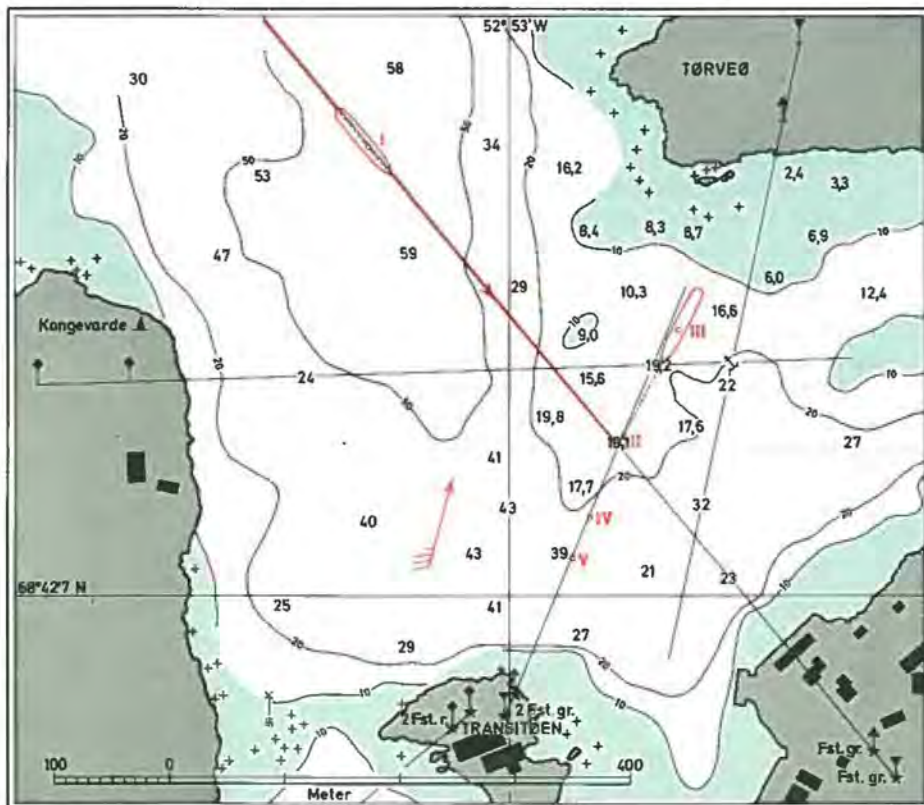
Fig. 11.

Henset til skibets ringe fart — 6 knob — og den kraftige vind, faldt ankeret med en smule nordskel i ledefyrlinjen (position III). Chefen beordrede »4 sjækler kæde« (80 m), men da ankeret rippede, og der var klart nordskel i Ræveøen båkelinje (position III), og der kun var 10 m vand agter, beordredes ankeret hevet hjem. Under indhivningen holdtes skibet gående på maskinen, da den kraftige vind satte skibet over mod skærene S. for Tørveøen.

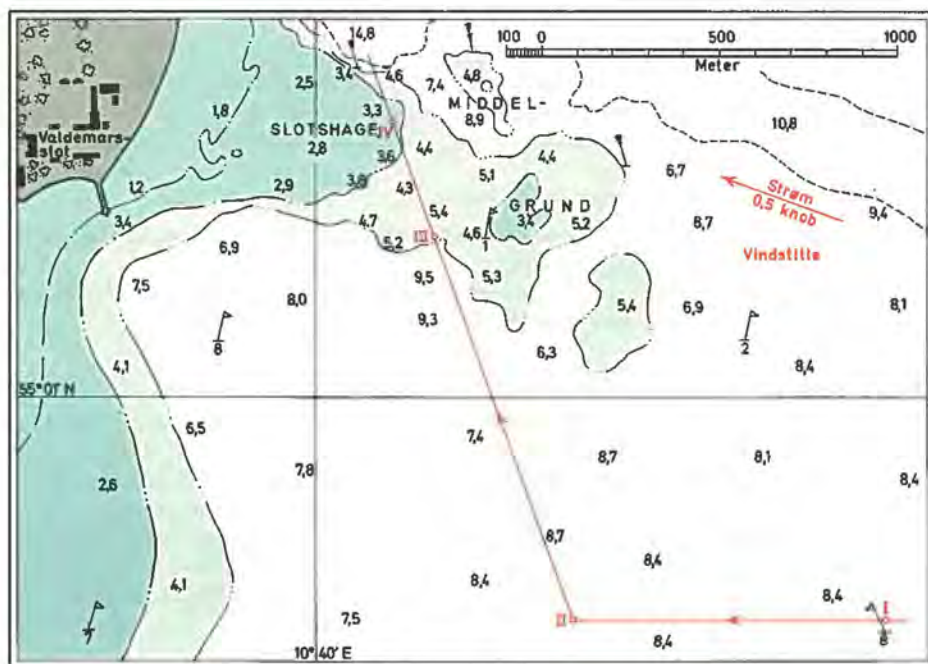
Fig. 13.

Den styrbords skrues ene skrueblad bøjet og tippen på et andet skrueblad slået af. De med reparation af skaderne forbundne udgifter andrager skønsmæssigt kr. 4000.

*Jeg skal derfor — i overensstemmelse med Auditøren ved Søværnskommandoen m. v. — påtale den mangel på godt sømandsskab, som hr. kaptajnløjtnanten i dette tilfælde har vist ved — under anvendelse af relativ høj fart — unødigt at lade Deres skib passere gennem et område med kun ca. 1 m vand under kølen, når mulighed for sikker sejlads forelå.»*
