# SØVÆRNETS HAVARIKOMMISSION

**SØVÆRNETS  
HAVARIKOMMISSIONS  
ÅRSBERETNING 1967**

# BERETNING OM SØVÆRNETS HAVARIKOMMISSIONS VIRKSOMHED I PERIODEN 1. JANUAR 1967 TIL 31. DECEMBER 1967\*)

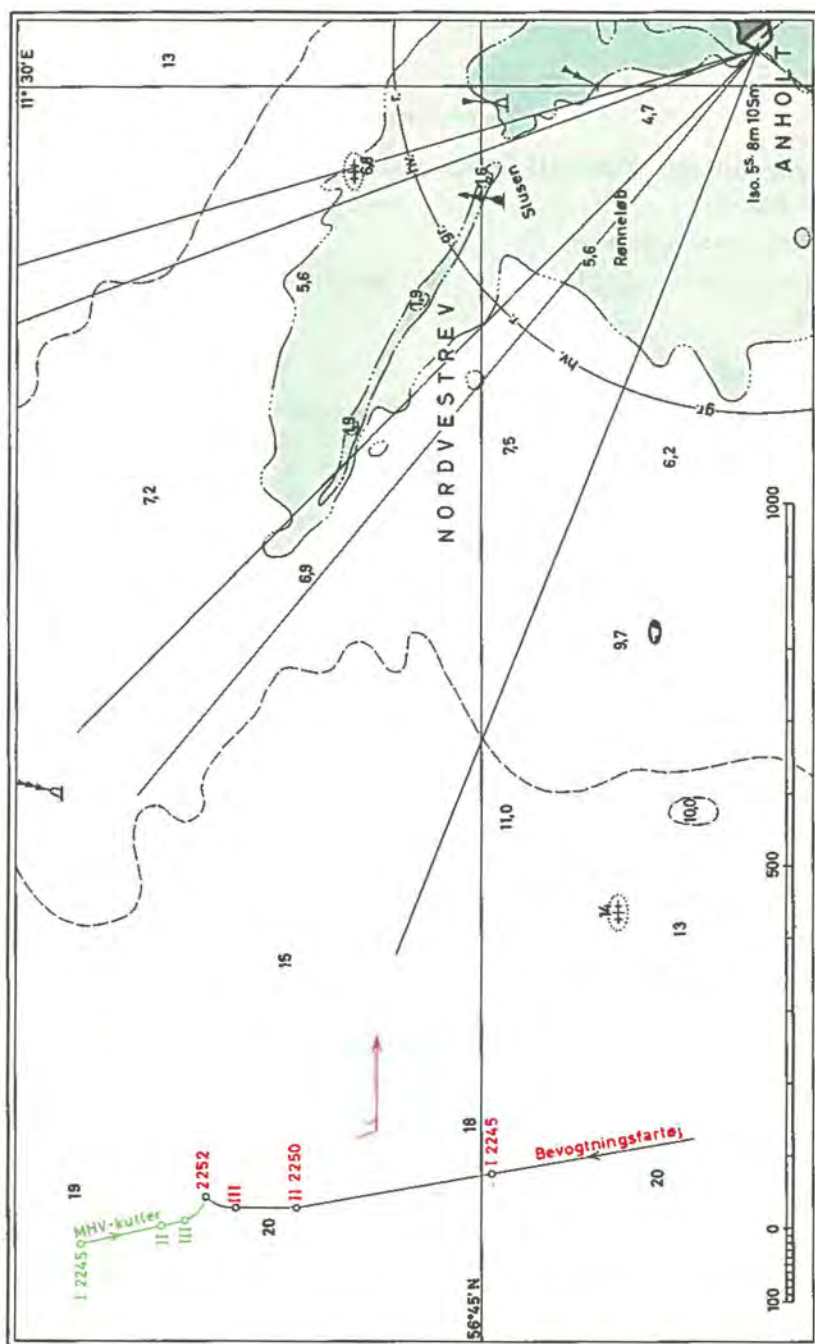
Fig. 1.

#### Hændelsesforløb (jf. fig. 1):

*Hjemmeværnskutteren:* Forstævnen knust fra top til ca 0,5 m over vandlinjen.

Kalfatring i dæk og klædning beskadiget.

Forreste del af skanseklædning, lønning og klydstømmer i stb's side knust.

1. Kommissionen finder det sandsynligt, at bevogtningsfartøjet og hjemmeværnskutteren har styret lige eller næsten lige mod hinanden, hvorfor Søvejsreglernes regel 18 kommer til anvendelse.

Bevogtningsfartøjet har således handlet korrekt ved — ca 1 sømil fra kutteren — at dreje til stb, medens kutteren — ved at dreje til bb i en afstand af ca 500 m fra bevogtningsfartøjet — efter kommissionens opfattelse har påtaget sig skylden for kollisionen.

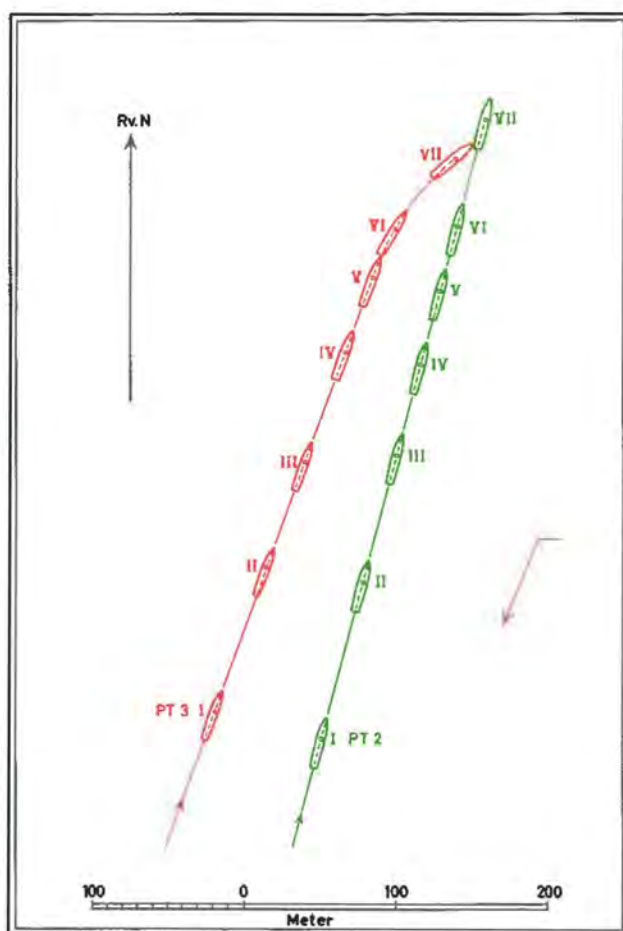
Fig. 2.

### Hændelsesforløb (jf. fig. 2):

PT3: Stævnskinne og en del af stævntæret trykket til bb. To bord i stb's side af stævnen ca 1 m over vandlinjen trykket ind.

PT2: Fenderlisten beskadiget.

Årsagen til uheldet skyldes efter kommissionens opfattelse, at chefen for torpedobåden PT3, i de ca 3 minutter, som hengik mellem position I og kulli-

sionen, ved at beordre ialt seks maskinmanøvrer samtidig med, at båden skønsede ind mod PT2, selv har bragt sit skib i en situation, hvor en kollision var uundgåelig.

Kommissionen er af den opfattelse, at kollisionen kunne have været undgået ved — at skibschefen i tide havde givet bagbords ror, da intet navigatorisk var til hinder derfor, eller

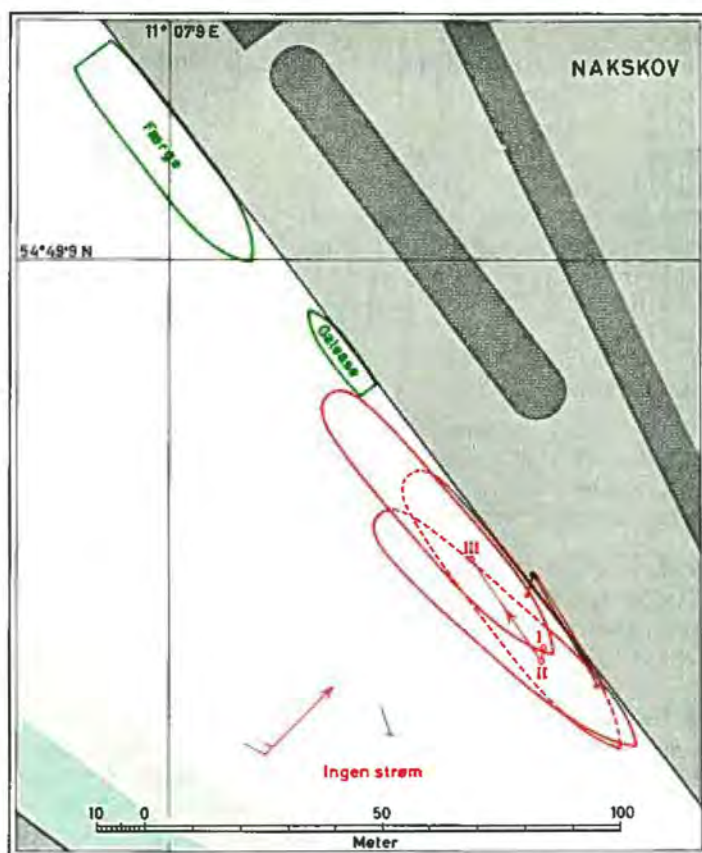
Fig. 3.

Da de anvendte omdrejninger ikke var tilstrækkelige til at dreje agterskibet bort fra kajen og op mod vinden, beordredes de forøget til 150 O/M. I samme øjeblik denne ordre gik til kontrolrummet, gik KaMeWa-anlægget af sig selv på »fuld kraft bak«. Dette skete på et tidspunkt (position II), hvor skibet endnu ikke var tilstrækkeligt langt ude i bassinet til at kunne lade gå og manøvrere for bak.

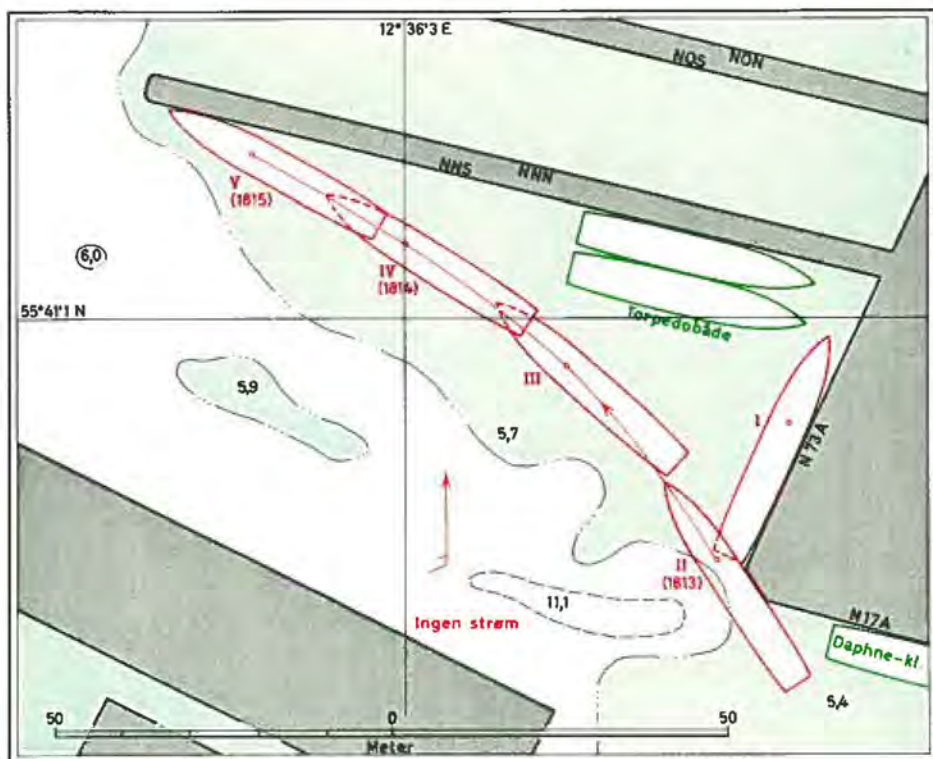
Fig. 4.

småt«. I position V beordrede chefen »MUSSE stop« og umiddelbart efter ramtes broen. Ved påsejlingen blev nogle af torpedobådsbroens planker revet løs, ligesom der opstod en mindre utæthed ind til bådens mellemdæk.

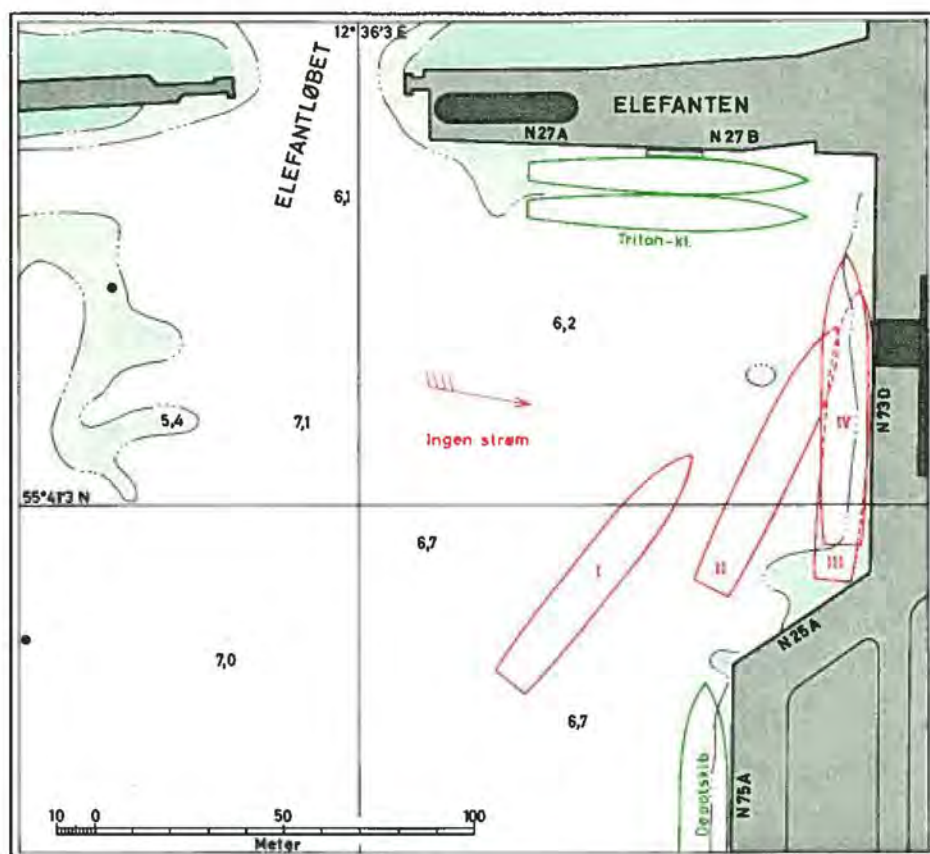
Fig. 5.

1. Granithammeren på kaj N25A indtrykket på en længde af ca 5 m.  
De med skadens reparationer forbundne udgifter er af Søværnets Bygningsdistrikt anslået til ca kr 2000.
2. Projektorarrangementet ved Mastekranen trykket.  
Reparation ikke nødvendig.

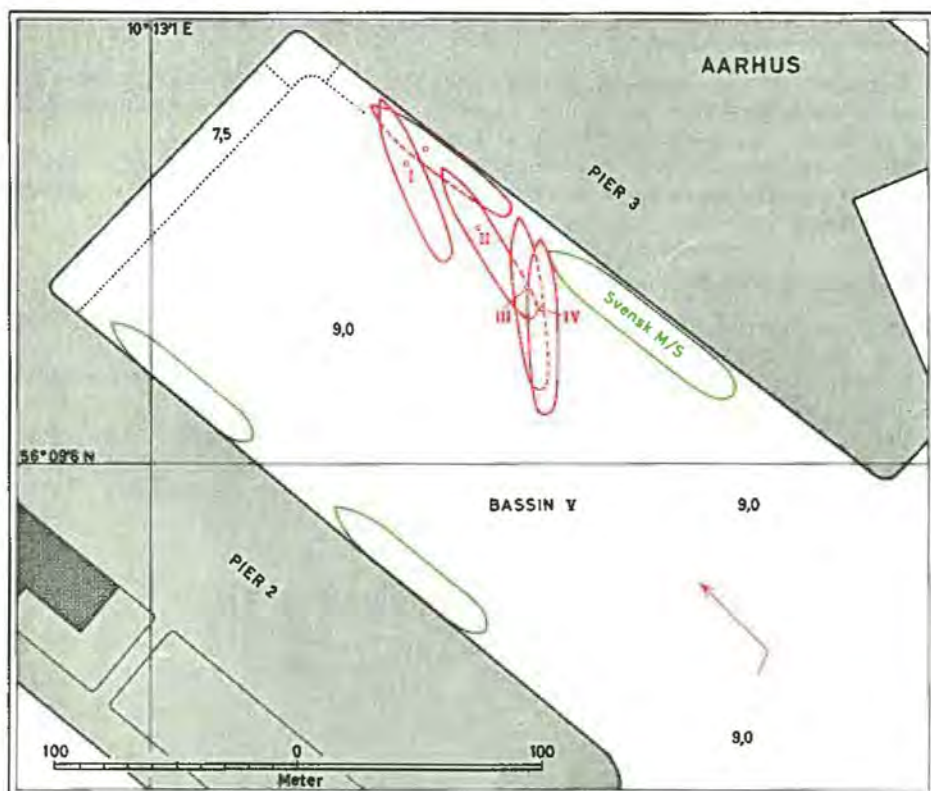
Fig. 6.

Dette lykkedes imidlertid ikke, idet inspektionsskibet i position IV berørte det svenske skibs stævn.

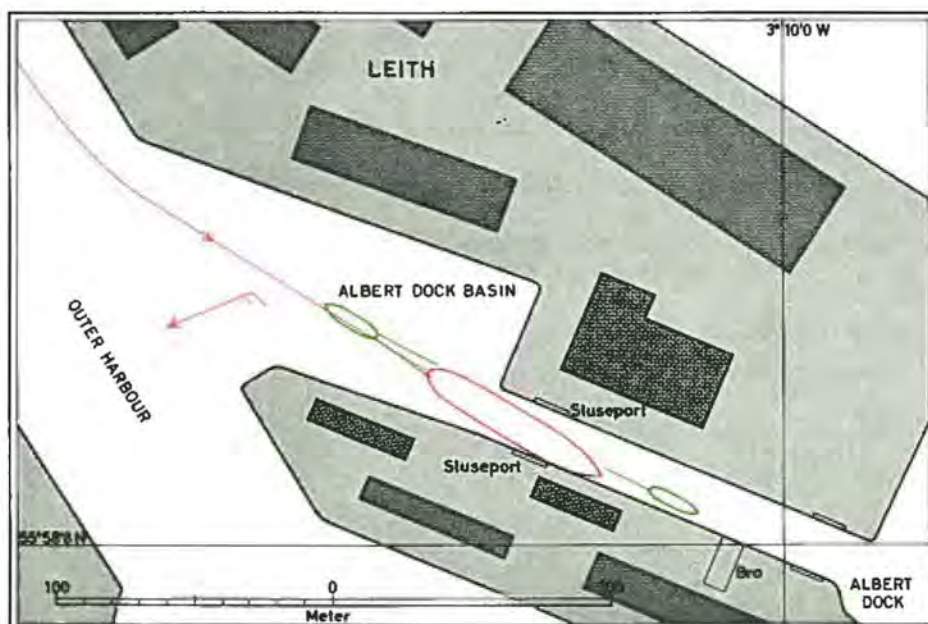
Fig. 7.

Da stævnen derpå begyndte at trække til bb, slog skibschefen bak med skruestigning ca 2 for at stoppe skibet og bringe det parallelt med kajen, der imidlertid tørnedes med en fart af  $\frac{1}{2}$ -1 knob frem. Ved stødet blev stævnen slået fri af kajen. Sejladsen fortsattes, da der ikke kunne observeres skader på kajanlægget.

*Inspektionsskibet:* Indtrykning i stb's side ca 1 m over hoveddækket ud for spanterne 84-86 med dimensionerne ca  $150 \times 55 \times 5-6$  cm. De med reparation af skaderne forbundne udgifter andrager ifølge oplysning fra Søværnets Skibs- og Maskininspektion skønsmæssigt kr 6000.

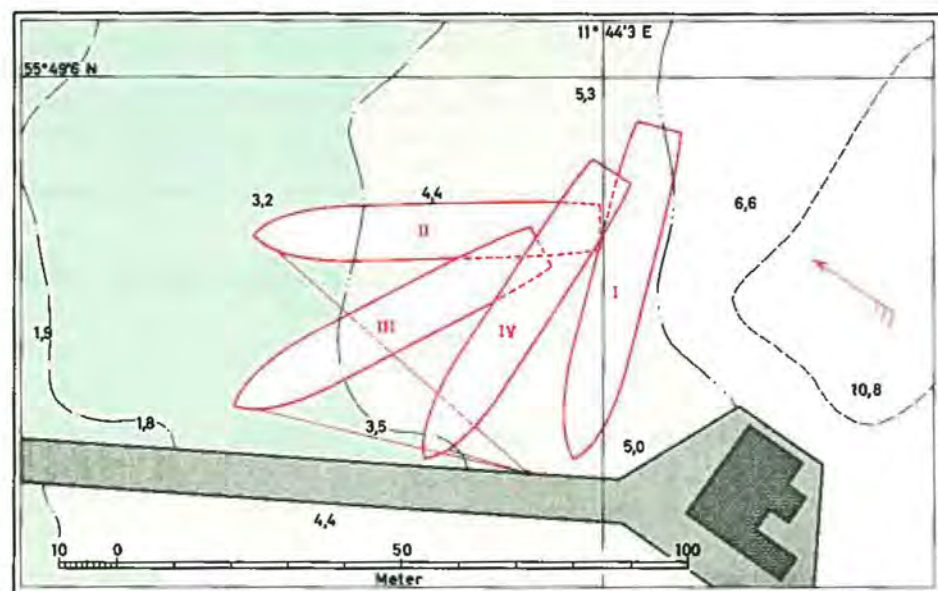
Fig. 8

Den mellem stævnen og kajmuren værende plasticfender eksploderede ved påsejlingen, men tog så meget af, at der ikke opstod skader på depotskibet, medens indersiden af den hule kajmur løsnede sig.

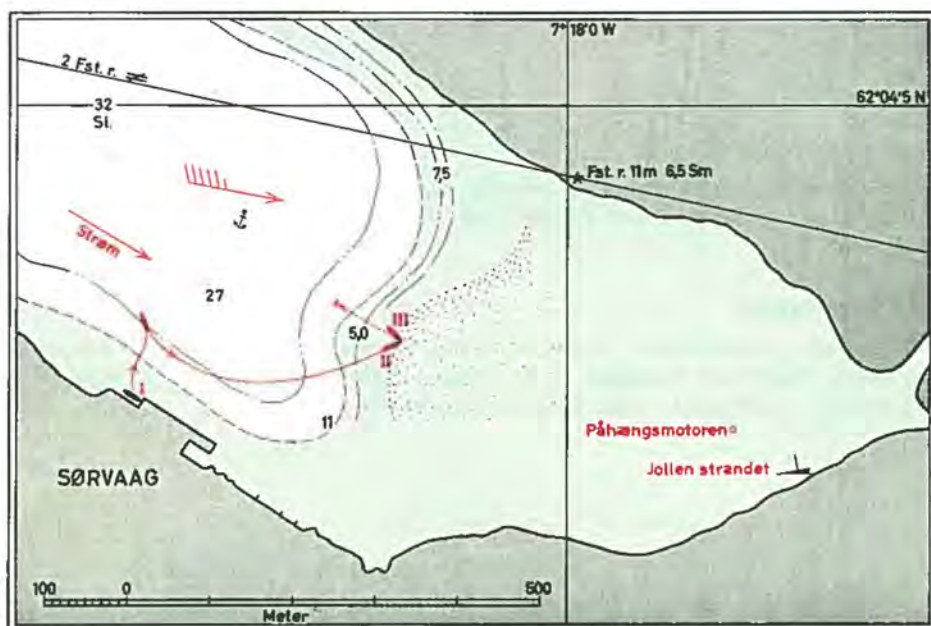
Fig. 11.

Imidlertid drev kutteren stærkt ind mod bunden af fjorden, og da ekkoloddets visning faldt brat fra ca 35 m til 15 m, blev maskinen sat til fuld kraft bak i den hensigt at bakke op i vinden for at undgå den uafmærkede sandbanke. Forinden bakmanøvren fik virkning, tog orlogskutteren grunden kl 1825 med forreste del af stb's side og lagde sig derpå tværs i søen med hele stb's side an mod sandbanken, kurs ca 065 (pos. II). Farten i grundstødningøjeblikket skønnes at have været 1-2 knob.

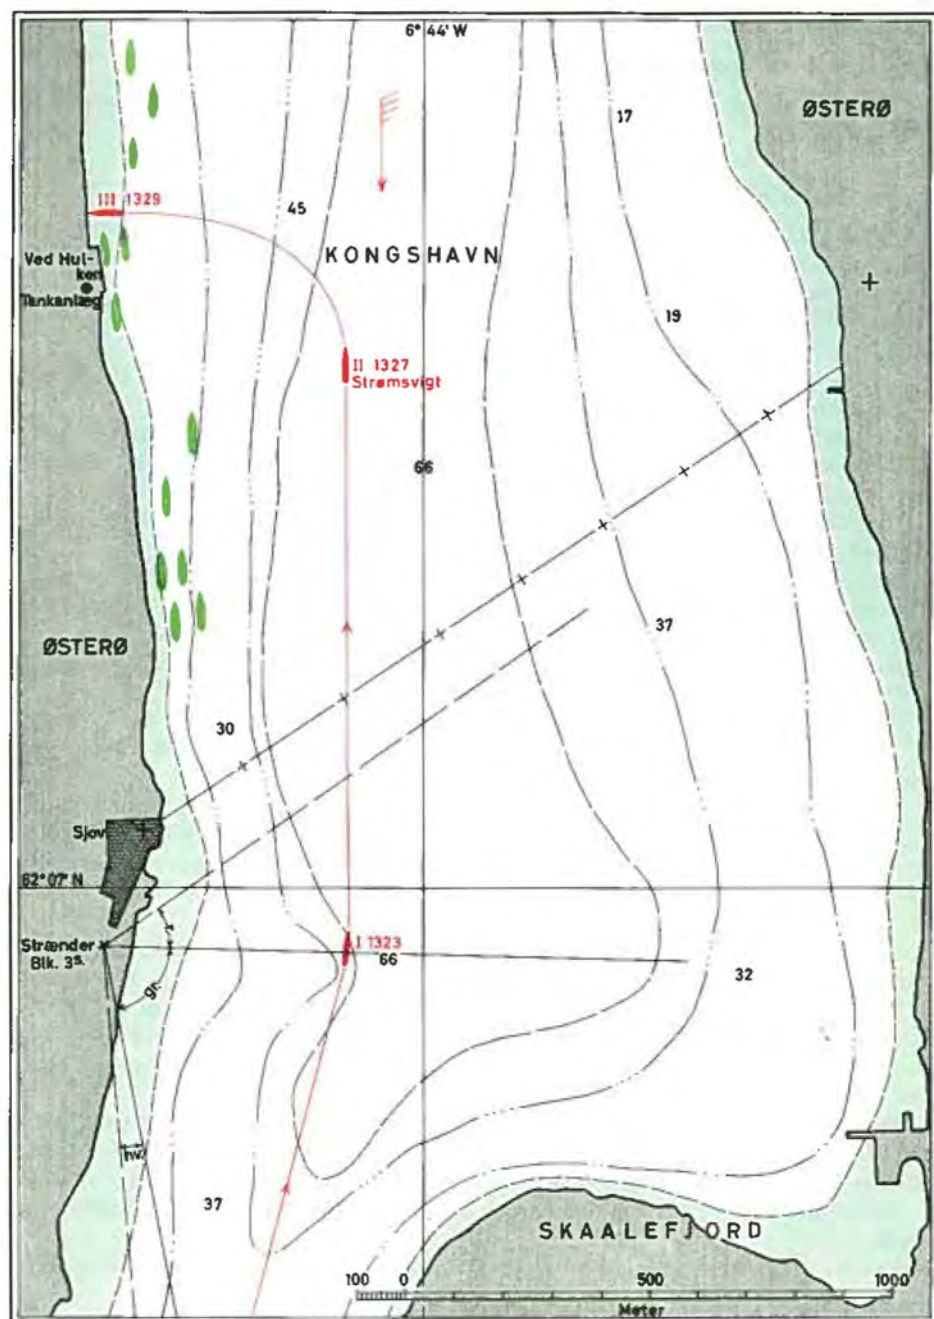
Fig. 12.

En nærmere inspektion viste følgende skader, der senere blev midlertidigt udbedret på Færøerne.

- (1) Et hul (ca 25×20 cm) i stævnpladen.
- (2) En ca 1 m lang revne på stb's side af stævnen over vandlinjen.
- (3) En del større og mindre buler på begge sider af stævnen over og under vandlinjen med mindre revner over vandlinjen.
- (4) En enkelt bundstok deformeret.

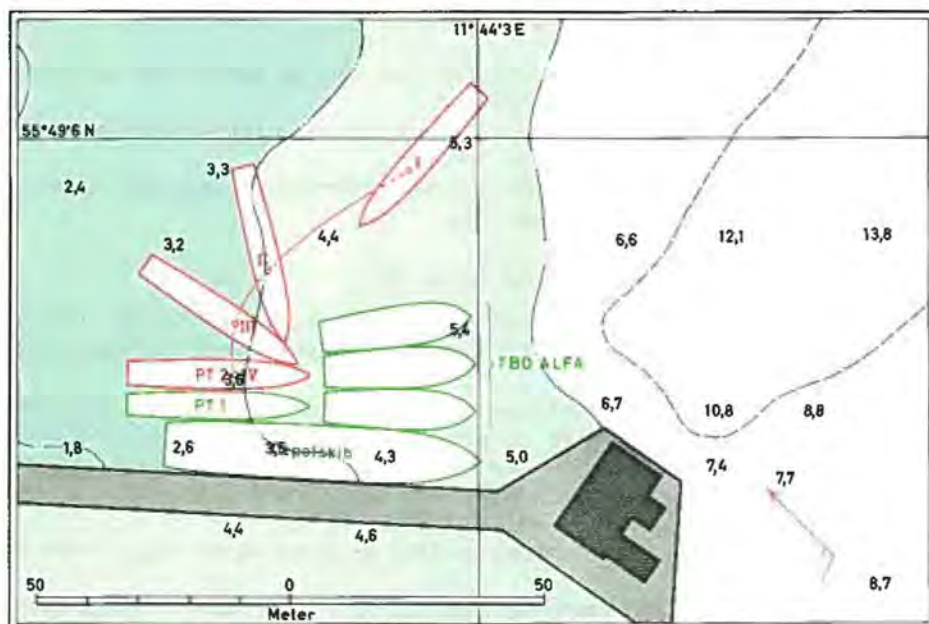
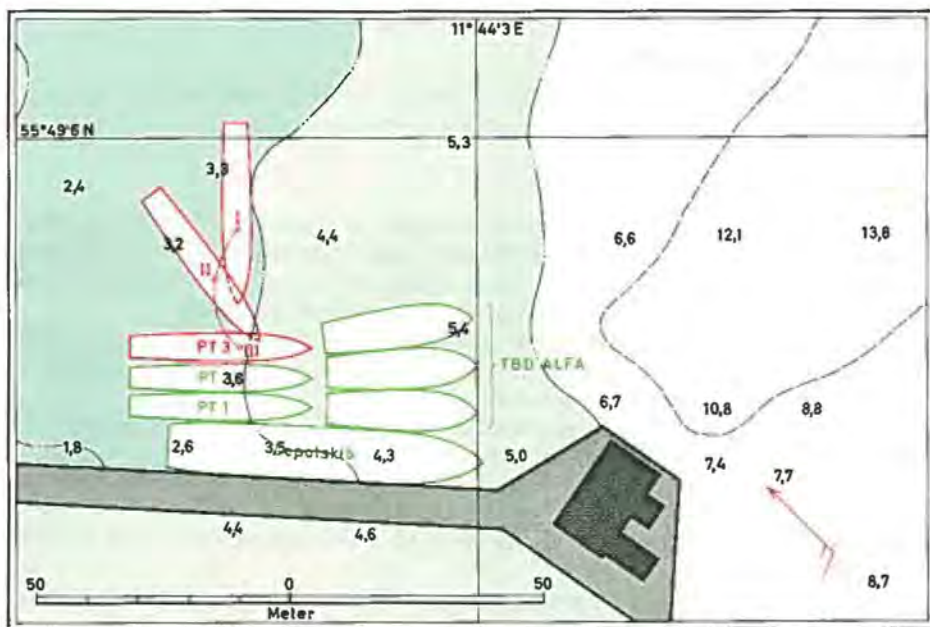
### Torpedobådsdivision BRAVO (jf fig 13a og 13b).

Midterskrue: Skruetipper bøjede og en enkelt revnet.

PT 7: Styrbords skrue: Skruetip bøjet og revnet.

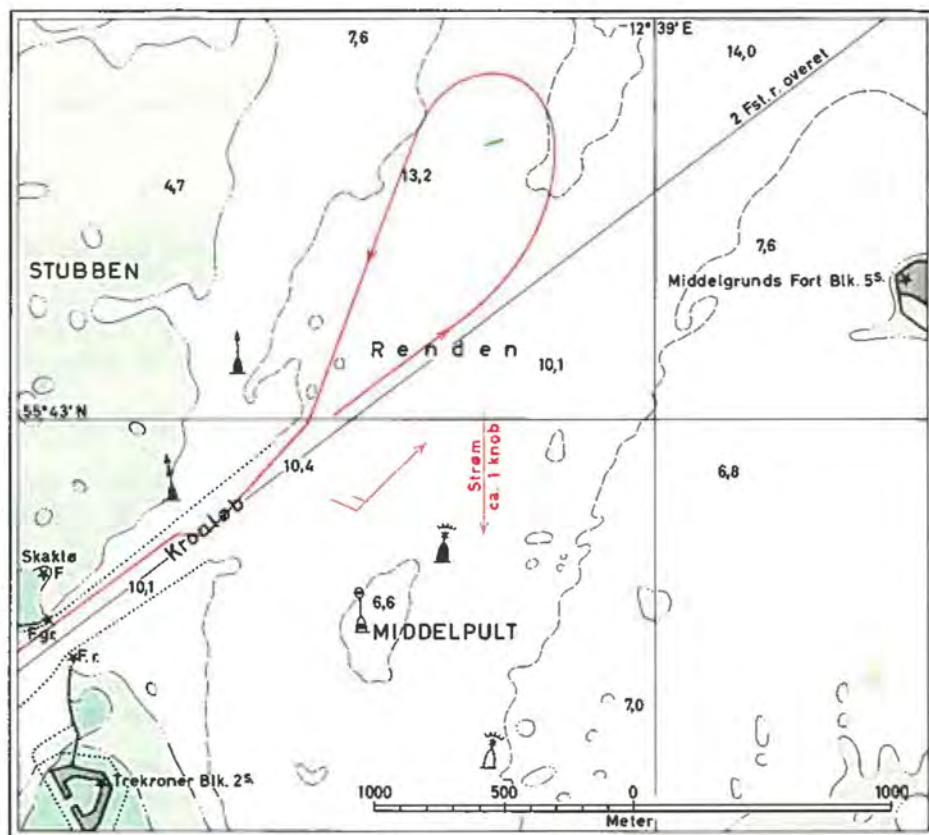
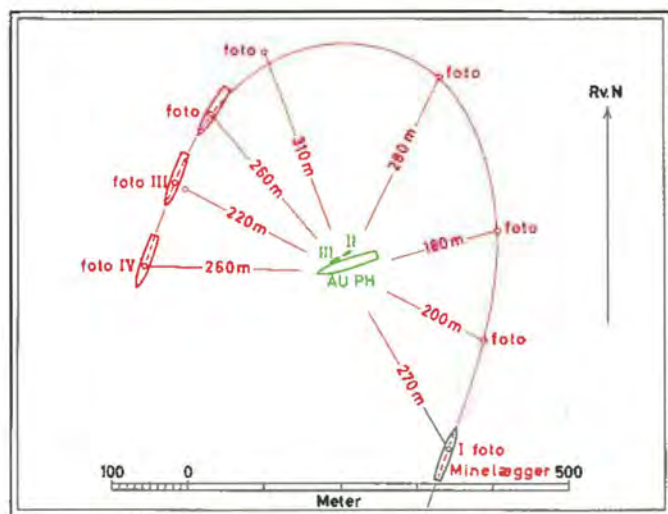
Fig. 14.

*Motorbåden:* Skandæksliste om bb knust i ca 4 m's længde. Gummifender forskubbet. Styrehus forskubbet. Lækage i bb's skibsside. De med reparation af skaderne forbundne udgifter andrager ifølge besigtigelse ca kr 8000.

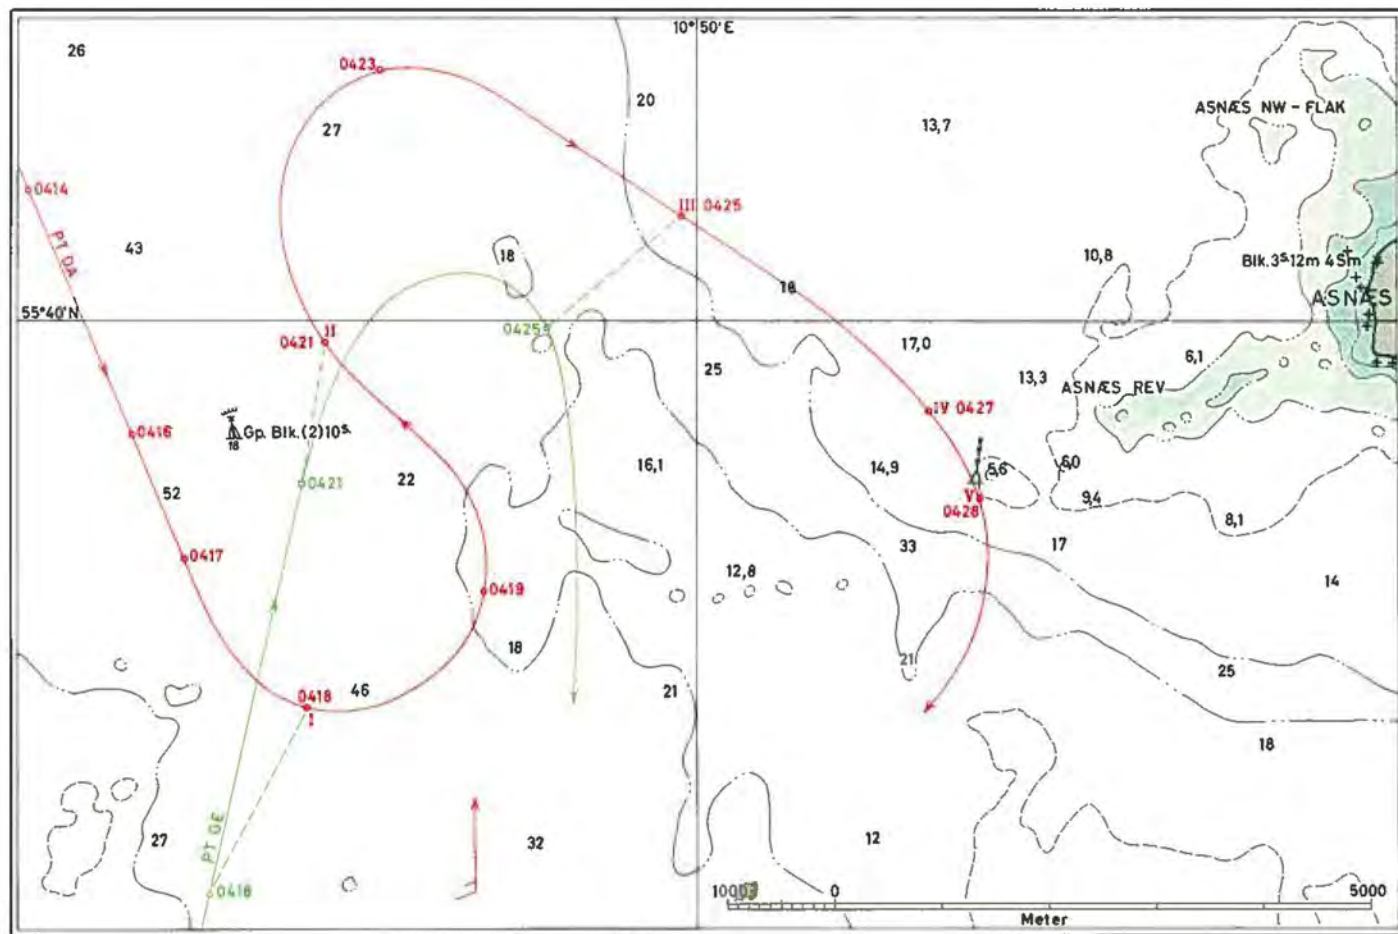
Fig. 15.

Ingen på broen havde i mørket observeret den røde 3-kost og ej heller mærket påsejlingen.

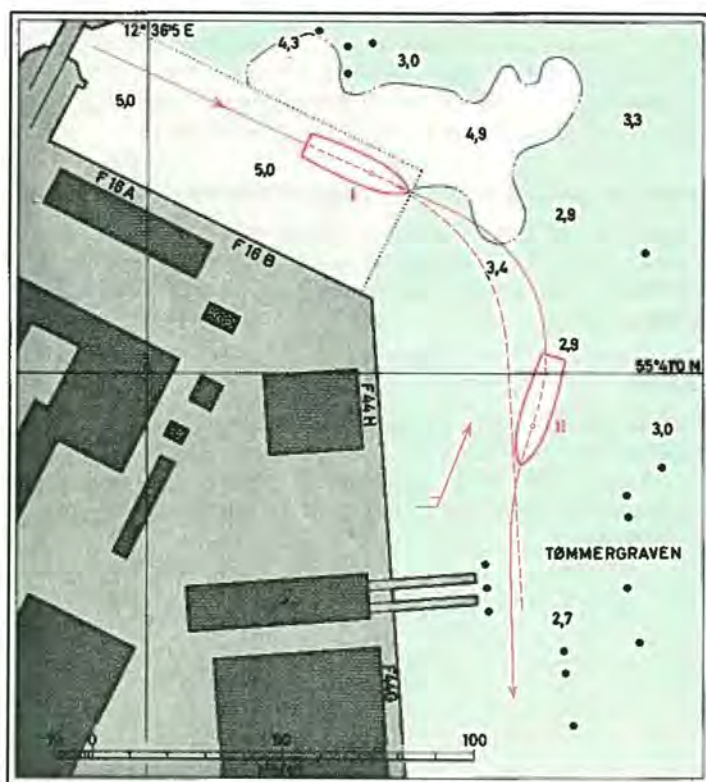
Fig. 16.

Under sejladsen afprøvedes skrueerne, og der mærkedes da rystelser, når den 1. skrue var igang.

Under rutineeftersynet konstateredes endvidere mindre skader på midterskruen, der af hensyn til balancen måtte udskiftes.
