# SØVÆRNETS HAVARIKOMMISSION

ÅRSBERETNING 1968-69

# BERETNING OM SØVÆRNETS HAVARIKOMMISSIONS VIRKSOMHED I PERIODEN 1. JANUAR 1968 TIL 31. DECEMBER 1969

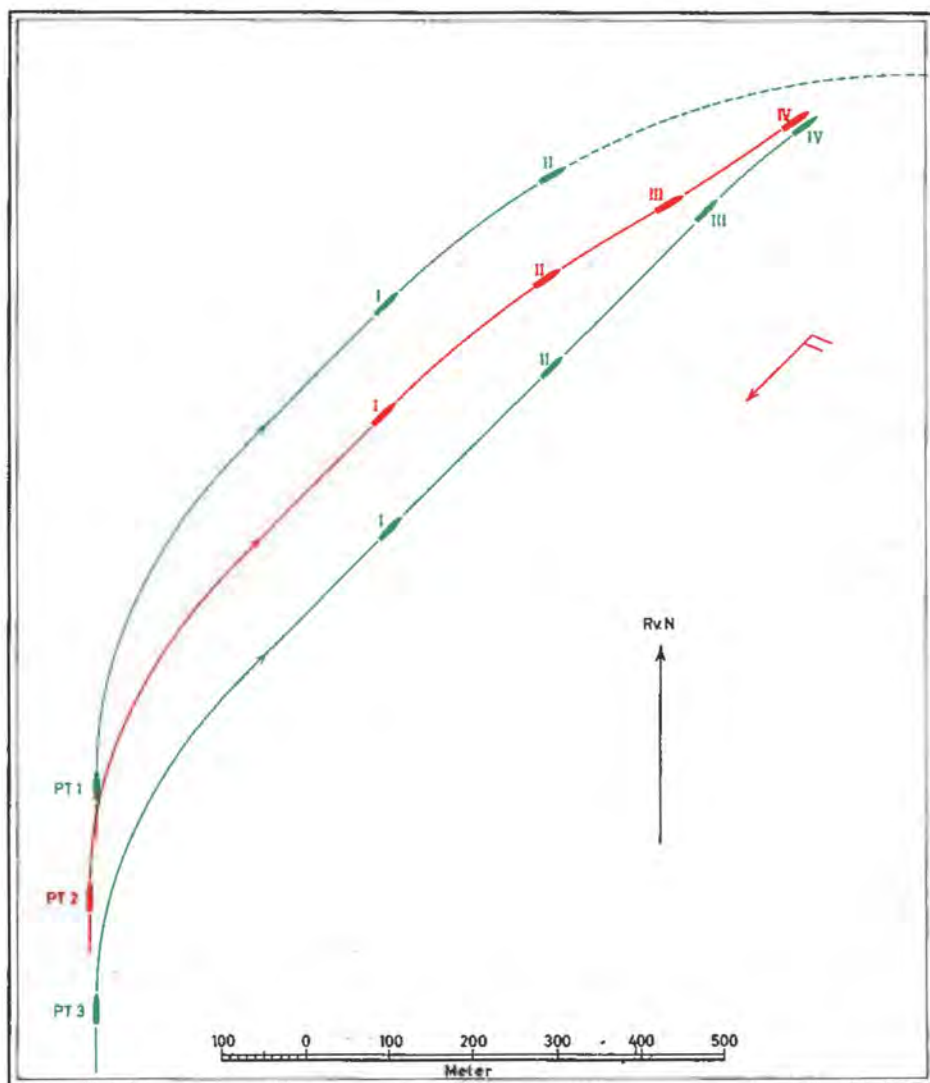
Fig. 1.

I PT3 var fire bord i bagbords side 1 meter over vandlinjen og ud for det andet vandtætte skot trykket ind i en længde af ca 30 cm. Desuden var skandæklisten samme sted revet af.

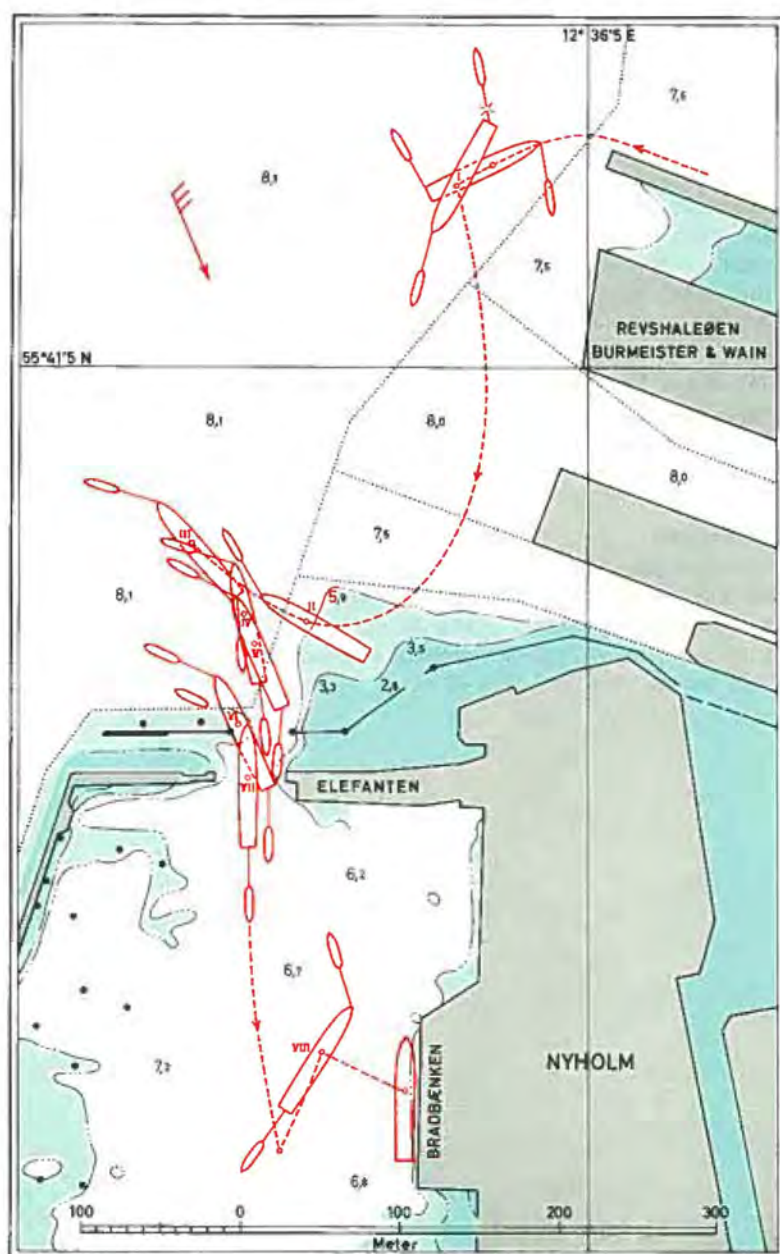
Fig. 3.

Da der var fare for, at også AT1 skulle ramme stolpen, lod minelæggeren slæbewiren gå (position VII).

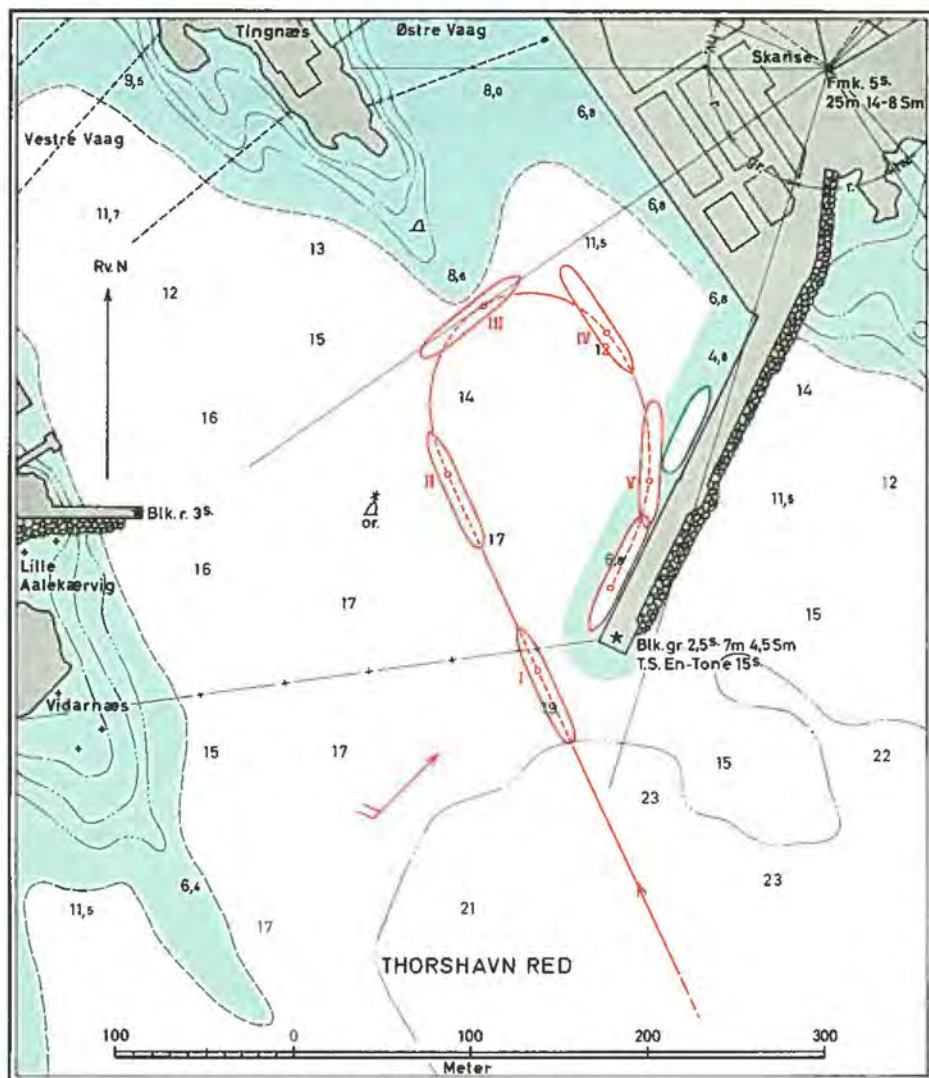
Fig. 6.

Molehovedet passeredes kl 1617Z (position I) med en fart af ca 3 knob, som er mindste styrefart.

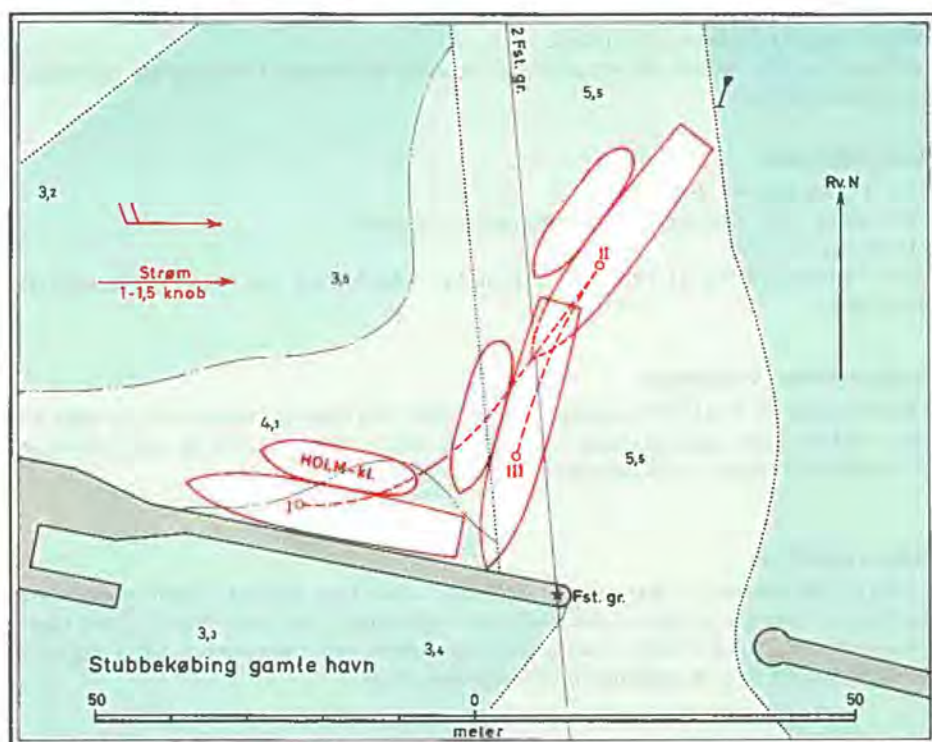
Fig. 7.

Der konstateredes ingen skader på bevogtningsfartøjet. Ved signal anmodedes Søværnets Bygningsdistrikt om at besigtige skaderne på molen.

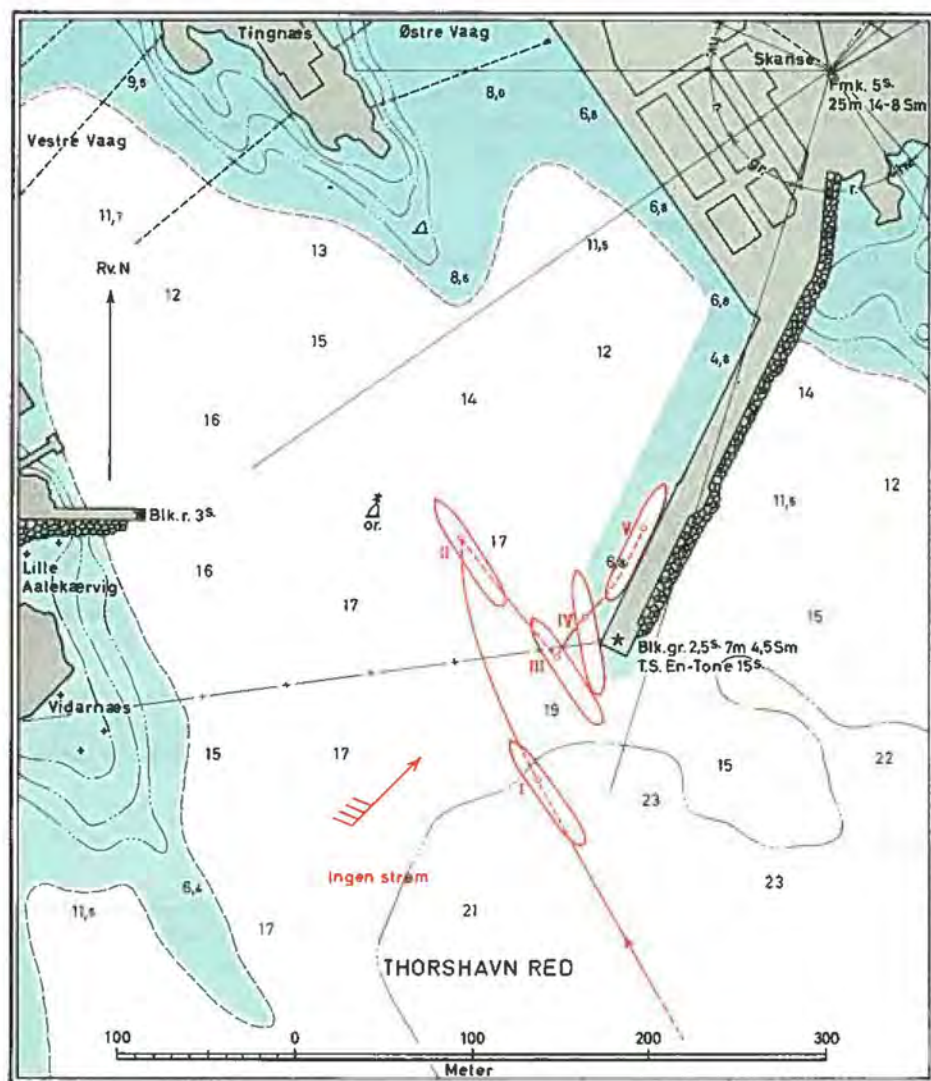
Fig. 8.

Molehovedet passeredes kl ca 1456Z på kurs 325, idet skruestigningen kort forinden var reduceret til en stigning modsvarende 3 knob frem. Ved passage af molehovedet (position I) ansloges farten til ca 6 knob.

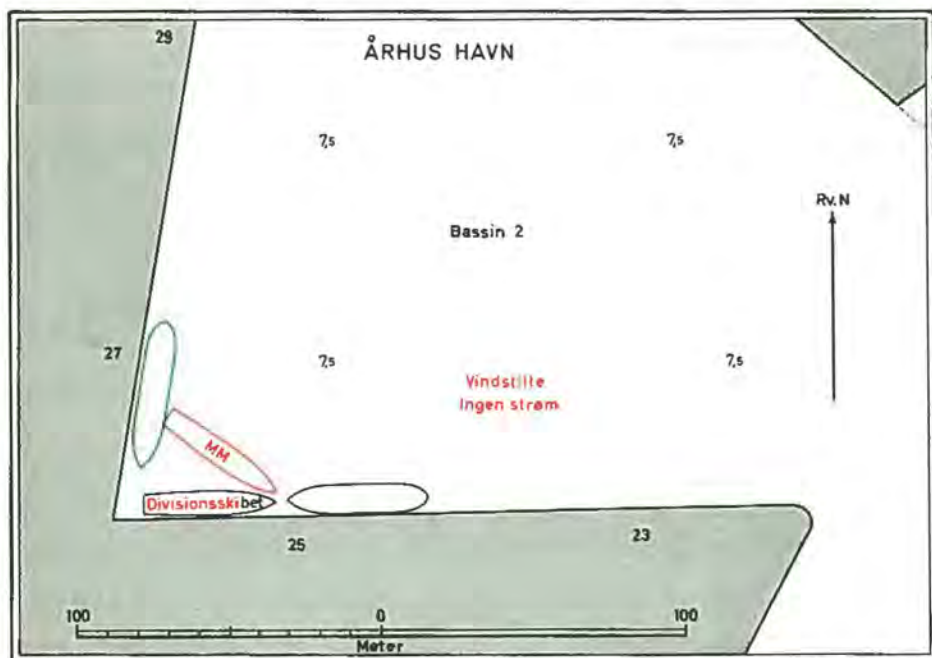
Fig. 9.

Efter at være fortøjet modtog skibschefen melding fra 3' kommanderende, at agterskibet under manøvrerne havde berørt det agten for værende skib og trykket dets skanseklædning noget foran for dets styrehus.

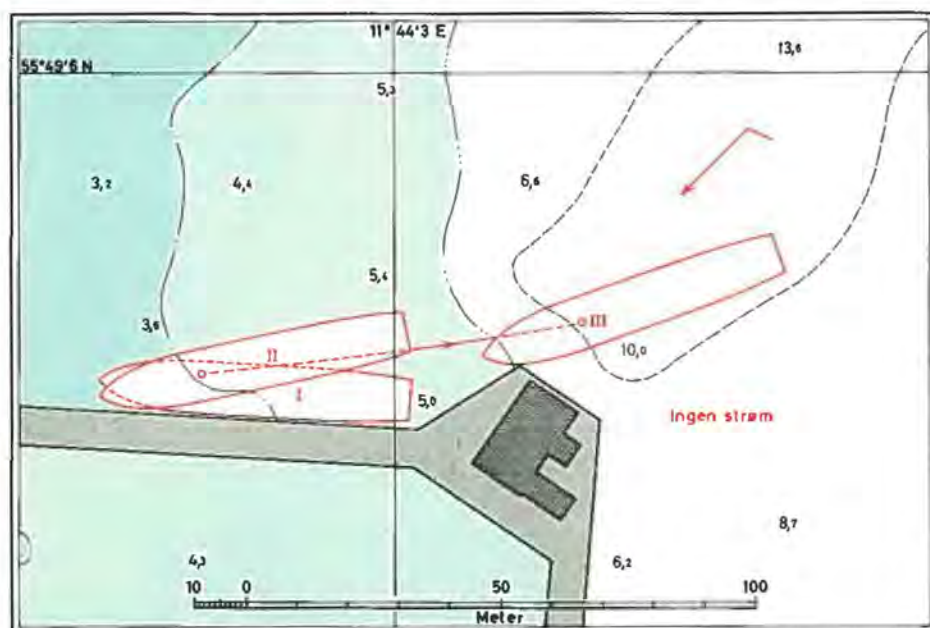
Fig. 10.

Manøvren nåede dog ikke at få den tilsigtede virkning, idet stævnen i position III berørte molehovedets brystværn, der beskadigedes i en længde af 2 meter, idet de to øverste skifter løsnedes, og stenene faldt i vandet.

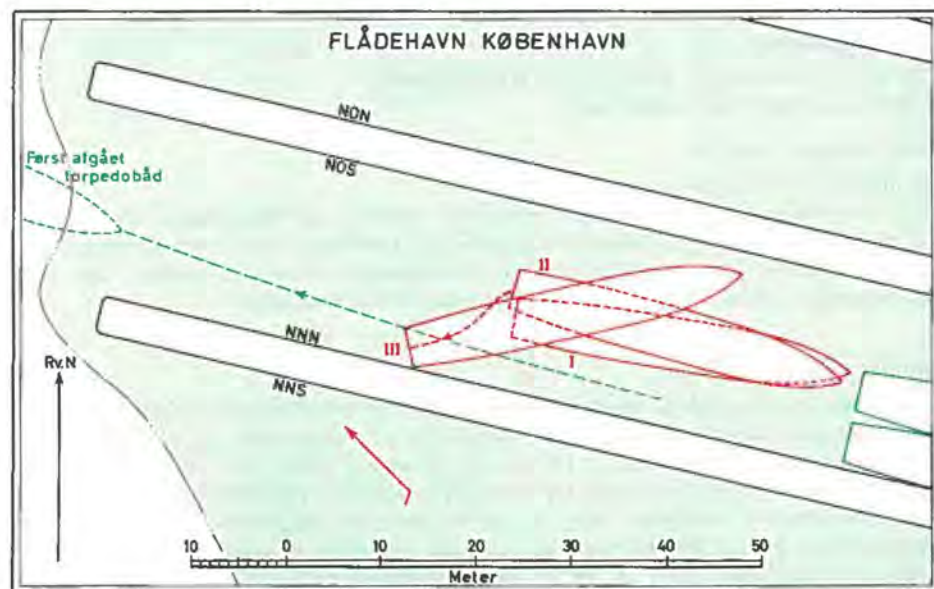
Fig. 11.

På grund af den afgåede torpedobåds bakmanøvre var den omtalte båds agterskib kommet i et langsomt svaj til bagbord og var nu kommet så langt nord i (position II), at skibschefen ikke mente det hensigtsmæssigt at bakke med SARA,

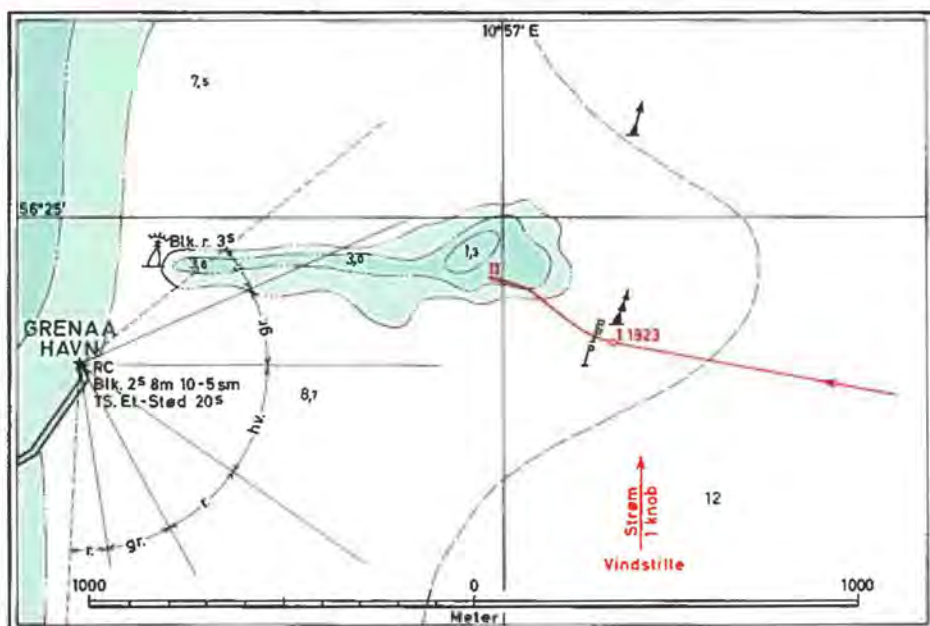
Fig. 15.

Få sekunder efter denne ordre – der var gået et minut siden passagen af kosten – tog torpedobåden grunden (position II) på ca rv kurs 280 med en fart af ca 20 knob.

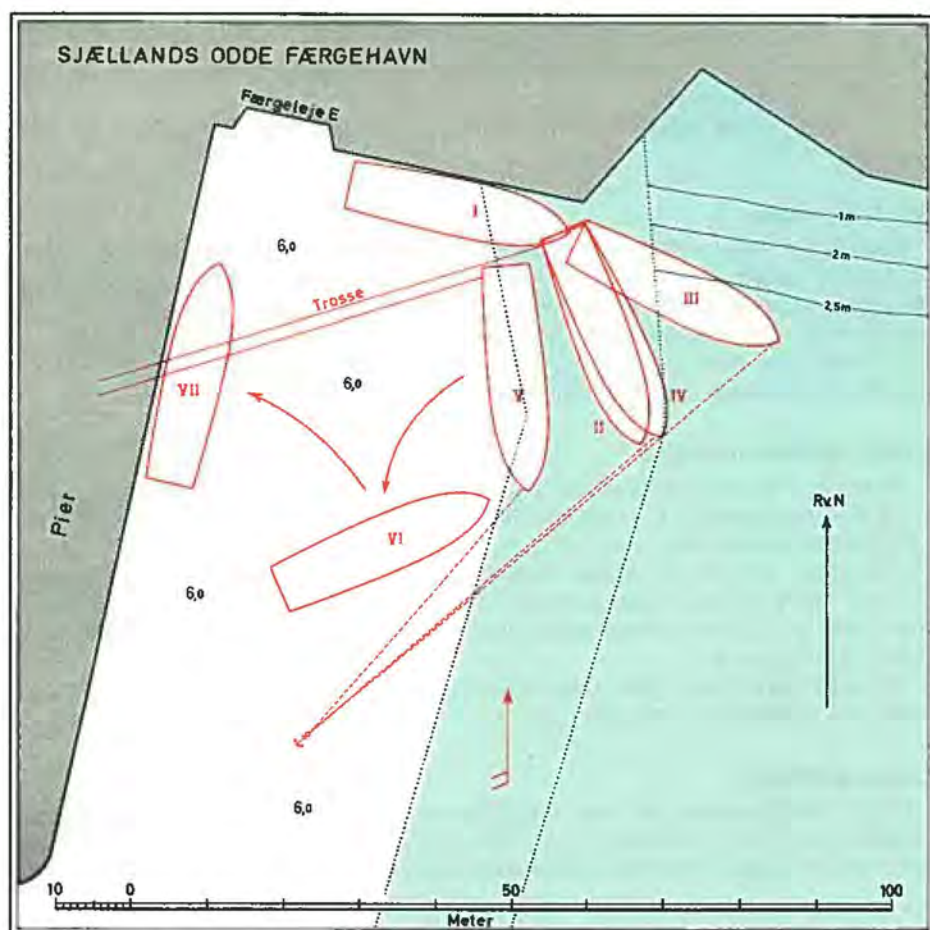
Fig. 16.

Skibschefen havde ikke været i havnen før og vidste ikke, at der måtte fortøjes i selve færgelejet og gik derfor til den østlige tværkaj (position I), idet bådens NK havde oplyst, at der tidligere havde ligget både af denne klasse ved tværkajen.

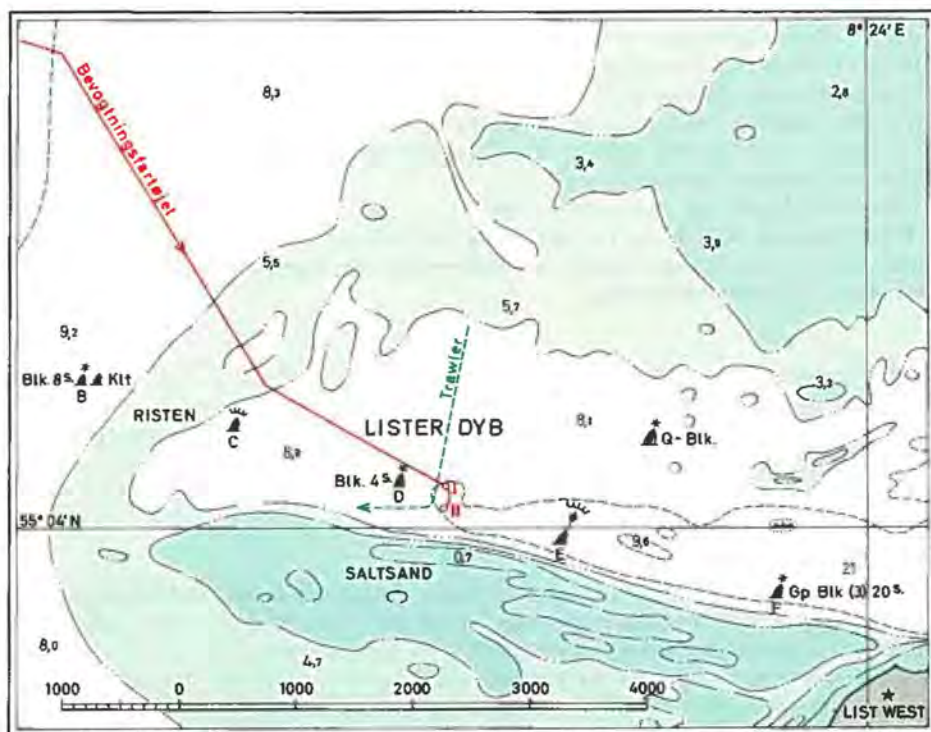
Fig. 17.

Bevogtningsfartøjet drejede kl 0640 (position I) til kurs 170 parallelt med trawleren HUS 25 Hildegard Marie. Manøvrehandtagene blev samtidig sat på stop for at løbe farten af, og trawleren prajedes gennem loud-haileren for at give den en advarsel. Føreren ignorerede imidlertid denne, satte sit trawl og drejede kort efter stb og fortsatte sejladsen W-over.

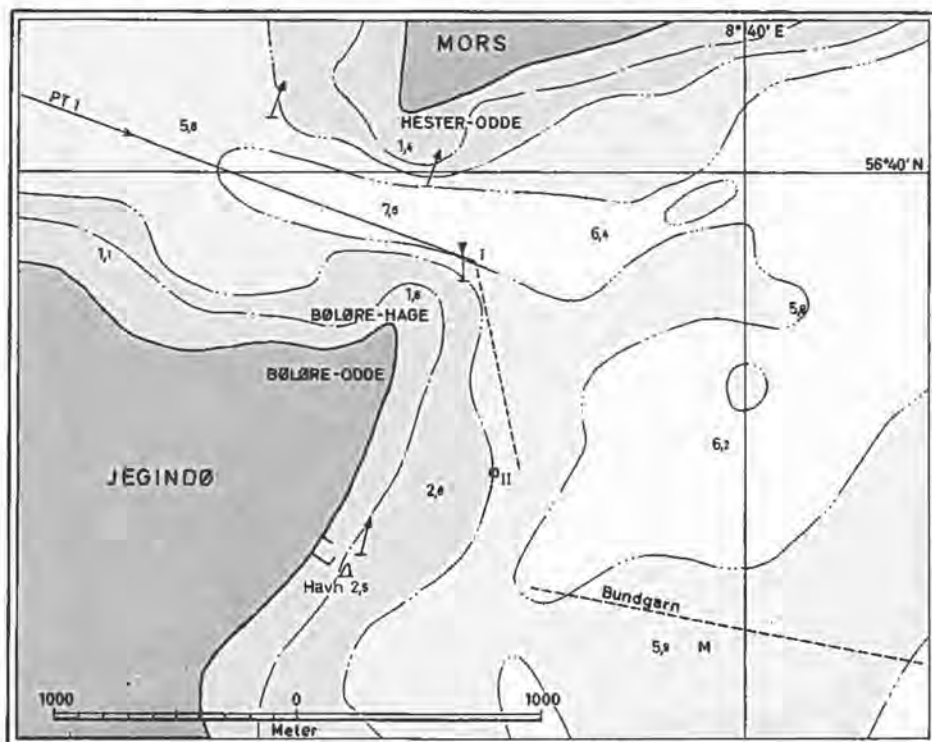
Fig. 18.

Kl 1806 passeret Bøløre Hage røde 1-kost om stb i en afstand af ca 50 m med kurs 110 og fart 1 knob på gasturbinerne (position I).

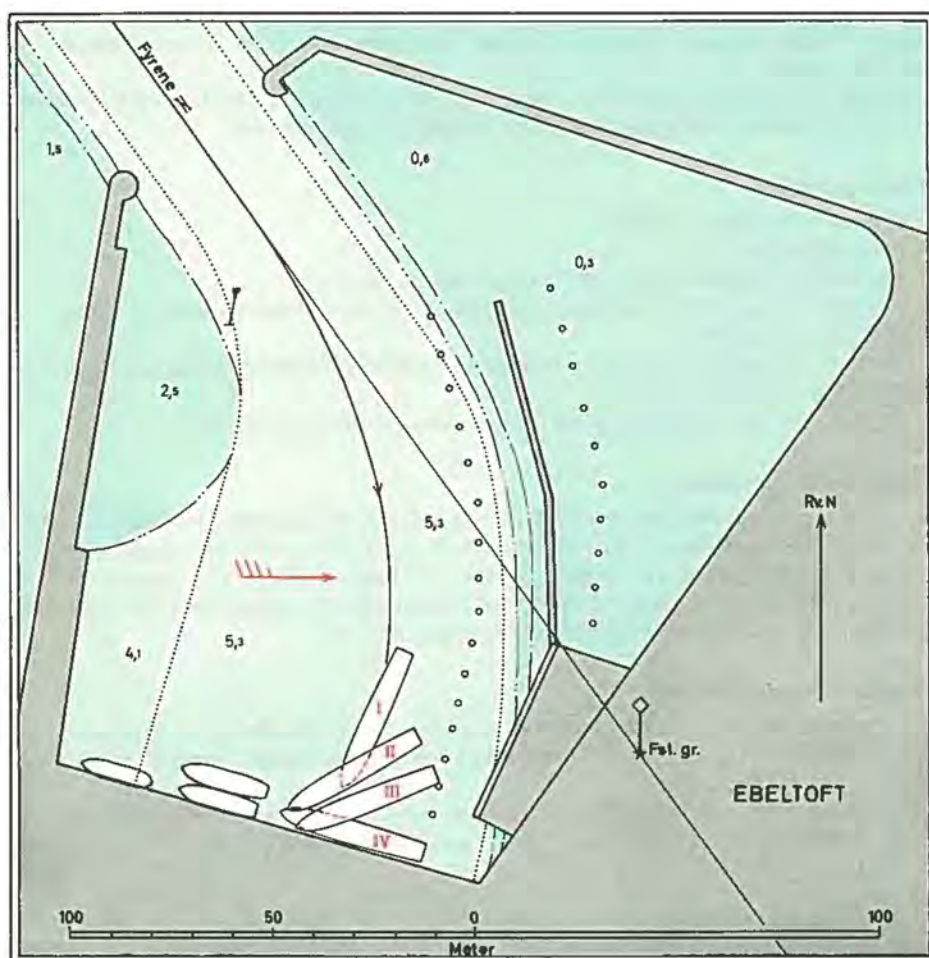
Fig. 22.

Vel inden for molerne observeredes, at kun ca 40 m af den anviste kajplads ved S-kajen var fri, hvilket var ca 10 m mindre end aftalt med havnefogeden.
