# SØVÆRNETS HAVARIKOMMISSION

**SØVÆRNETS  
HAVARIKOMMISSIONS  
ÅRSBERETNING 1970-71**

# BERETNING OM SØVÆRNETS HAVARIKOMMISSIONS VIRKSOMHED I PERIODEN 1. JANUAR 1970 TIL 31. DECEMBER 1971

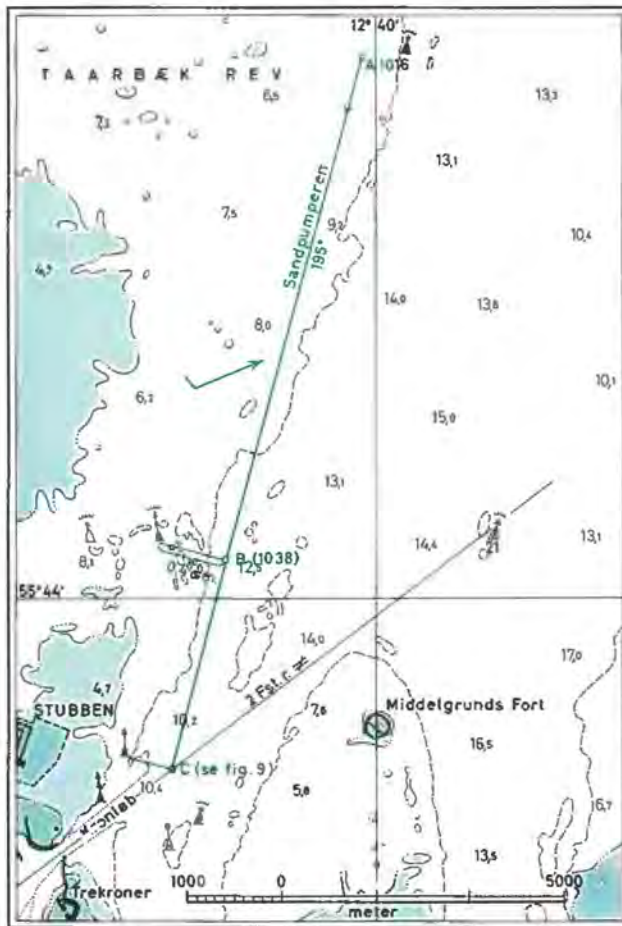
Fig. 8.

Stubben nordlige to-kost passerades i en afstand af 0,4 sml (figur 5, position B) på et ikke-angivet tidspunkt med stoppet maskine af hensyn til en ankerligger. (Kommissionen opfatter den opgivne kurs som korrekt, men den opgivne afstand som forkert, idet denne retteligere må være ca 0,26 sml, jf. supplerende oplysninger, afsnit 2 e). Sigbarheden var herfra og sydover faldet til ca 50-75 m. Farten

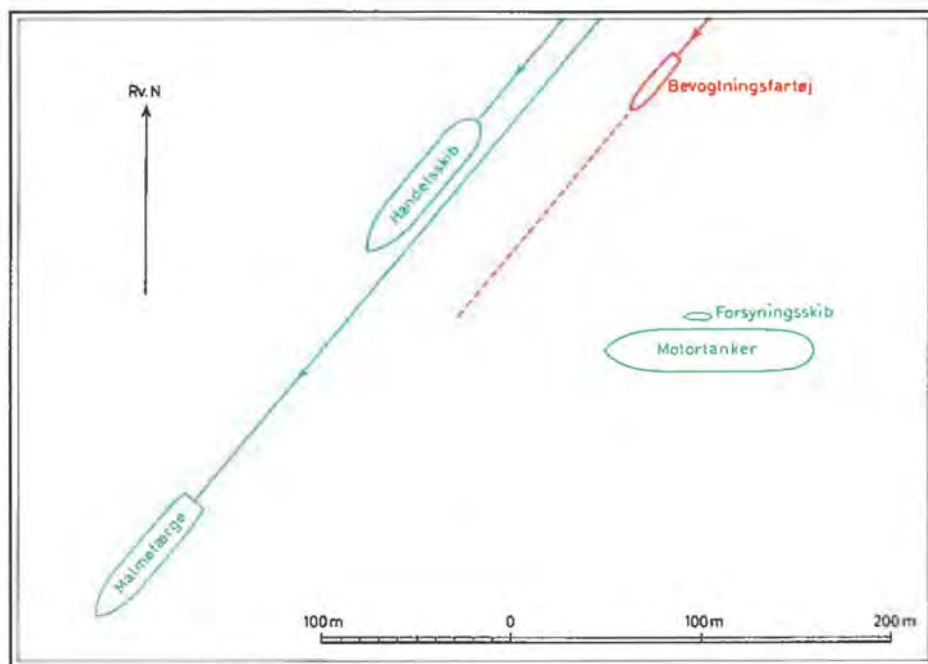
Fig. 15.

Føreren af bevogtningsfartøjet blev samme aften (6 JUN) via FLS KBH kommandocentral oplyst om, at en klage over sejladsen var indløbet, og at den var blevet

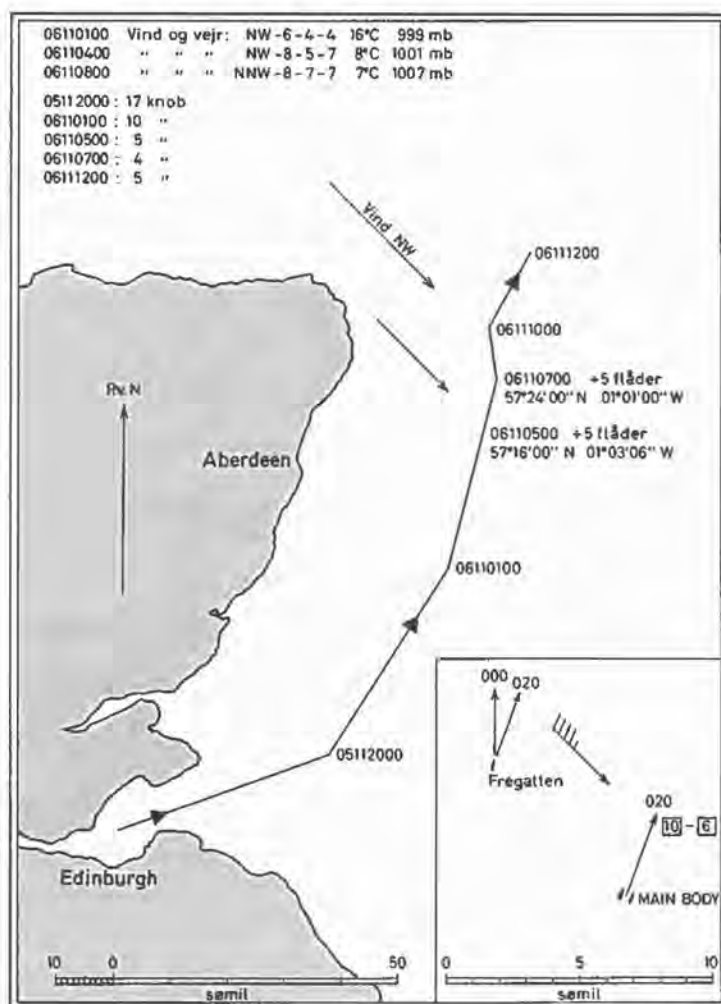
Fig. 16.

Forlægningen udførtes som »Night Steam« med 2 deltagende tankskibe som »Main Body« og øvrige enheder som dækning. Den generelle kurs var 020°, fart 10 knob (jf. fig. 16).

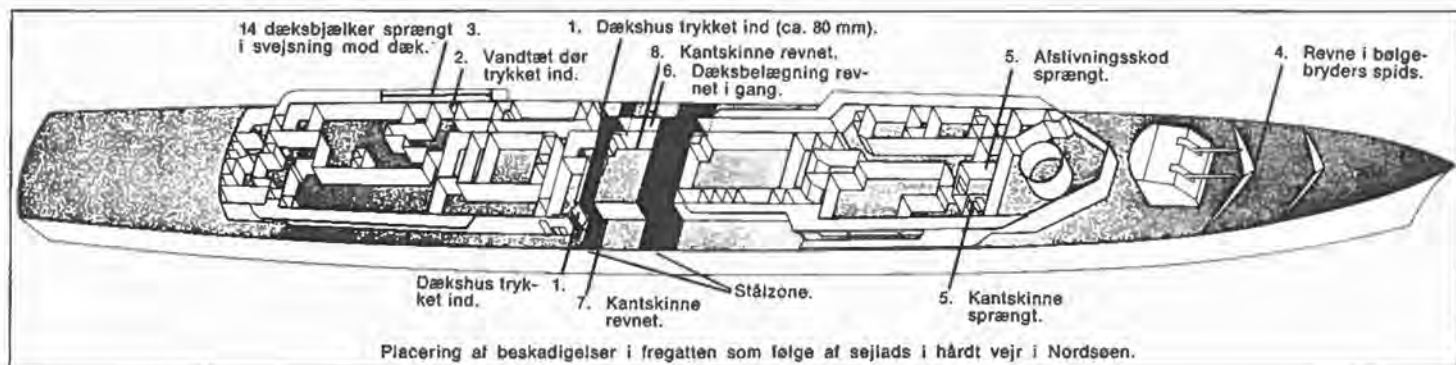
Fig. 18.

10 redningsflåder mistet.
