# SØVÆRNETS HAVARIKOMMISSION

ÅRSBERETNING 1972-73

**SØVÆRNETS  
HAVARIKOMMISSIONS  
ÅRSBERETNING 1972-73**

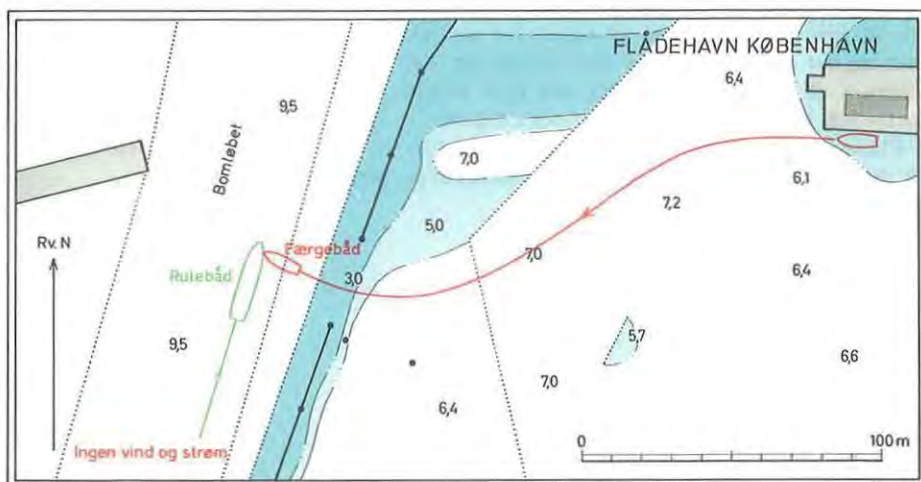
Fig. 1.

Der var ingen skader på færgebåden. Reparationen af de på rutebåden opståede skader, androg kr 20.000.

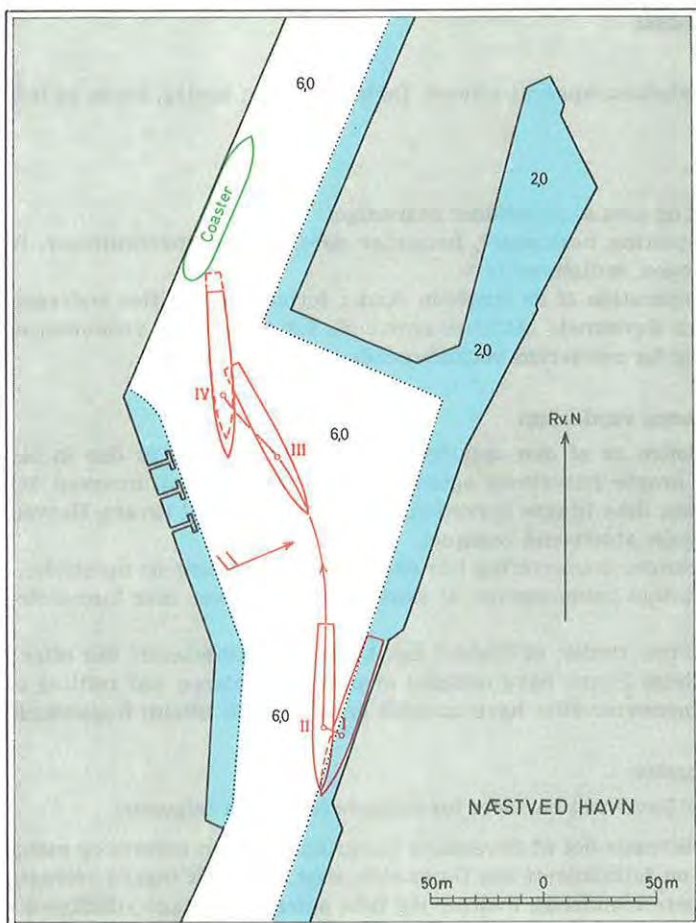
Fig. 2.

Under dette manøvreforløb pressede vinden stævnene mere til bagbord end beregnet, hvorfor roret kl 1611 (pos. III) blev skiftet til styrbord helt over og BETTY beordret »frem 3/4 kraft«. Ca 1/2 min efter beordredes SARA »tilbage 3/4 kraft«.

De med reparation af de opståede skader forbundne udgifter andrager ifølge oplysninger fra Søværnets Materielkommando for korvettens vedkommende i alt ca kr 14.000 – og for coasterens vedkommende i alt ca kr 250.000.

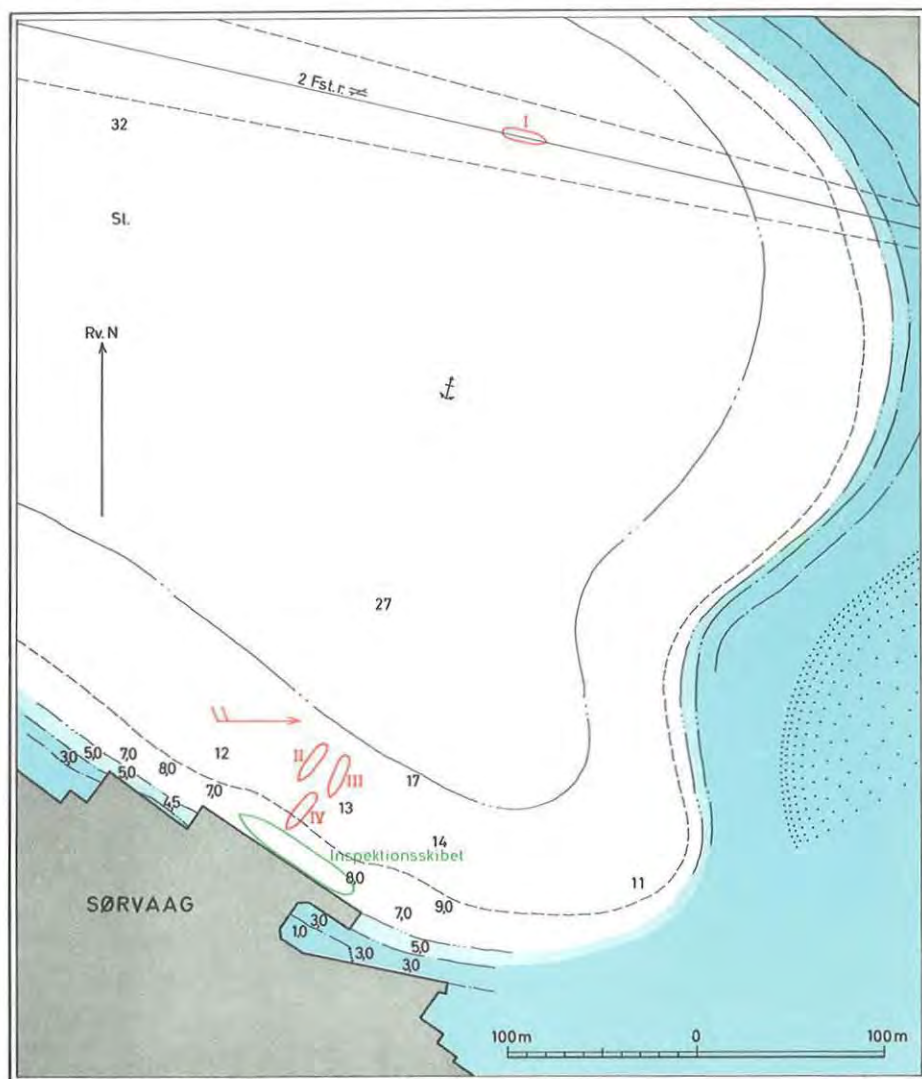
Fig. 4.

Kutteren gik kurs 103° rv. i fyrlinien ind til Sørvåg, og ved positionen tværs af Bredaa gik kutteren ned på 250 o/m, svarende til ca. 4 knob.

De med reparation af de opståede skader forbundne udgifter andrager ifølge oplysning fra Søværnets Materielkommando for kutterens vedkommende kr. 10.000 og for inspektionsskibets vedkommende kr 1.800.

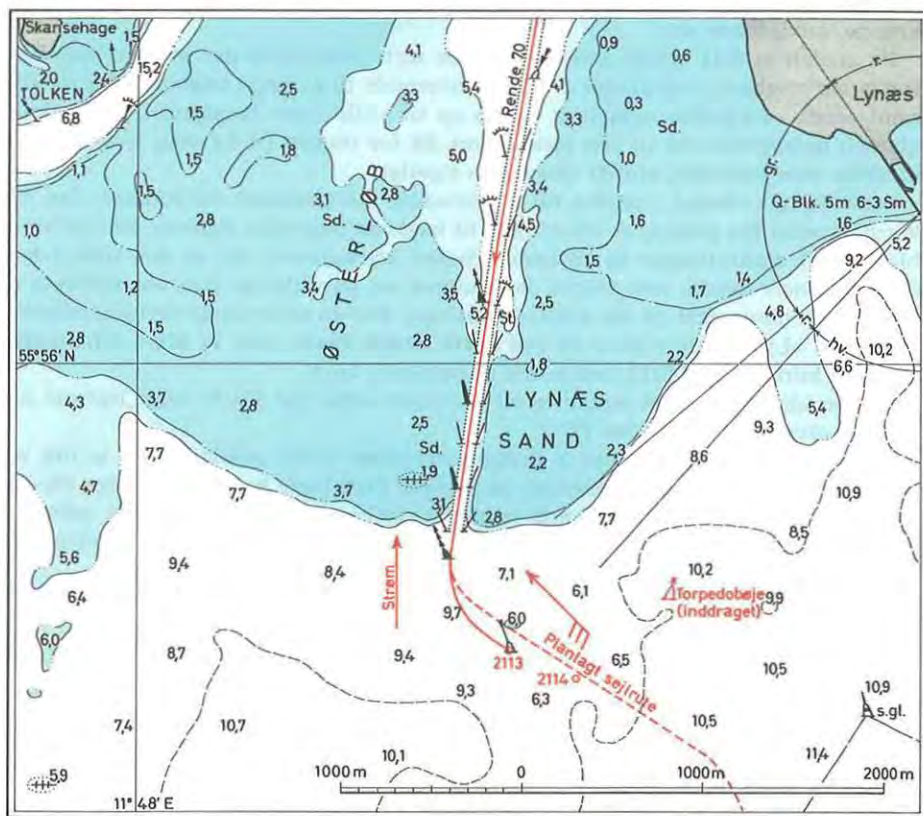
Fig. 5.

Kl 2113 hørtes et stød i forskibet, og umiddelbart efter rystede båden kraftigt. Der blev øjeblikkelig iværksat »Emergency break down – procedure«, idet der beordredes »Alle stop«, »styrbord helt over« og signaleret: »Engine trouble« til TB 2 på UHF samt »4 x Mike« på blink agterover.

De med reparation af skaderne forbundne udgifter andrager ifølge oplysninger fra Søværnets Materielkommando i alt kr 40.000.

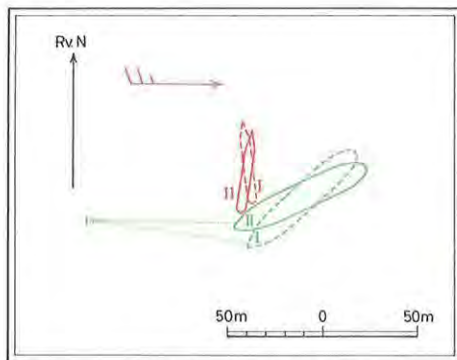
Fig. 6a.

Motorbåden blev benyttet til at trække agterenden fri, men på grund af pullertens placering blev undervandsbåden nærmest trukket ud tværs gennem vandet.

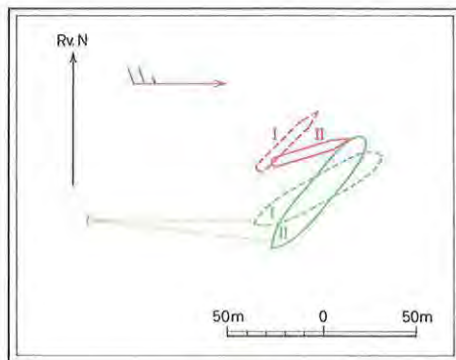
Fig. 6b.

Da UB 2 var trukket ca. 20 meter ud fra depotskibet, blev det besluttet at lade gå hangeren og motorbåden, samtidig med, at der bakkedes med 100 o/m. Herved kunne den tidligere observerede tendens til, at stævnen faldt af for vinden udnyttes.

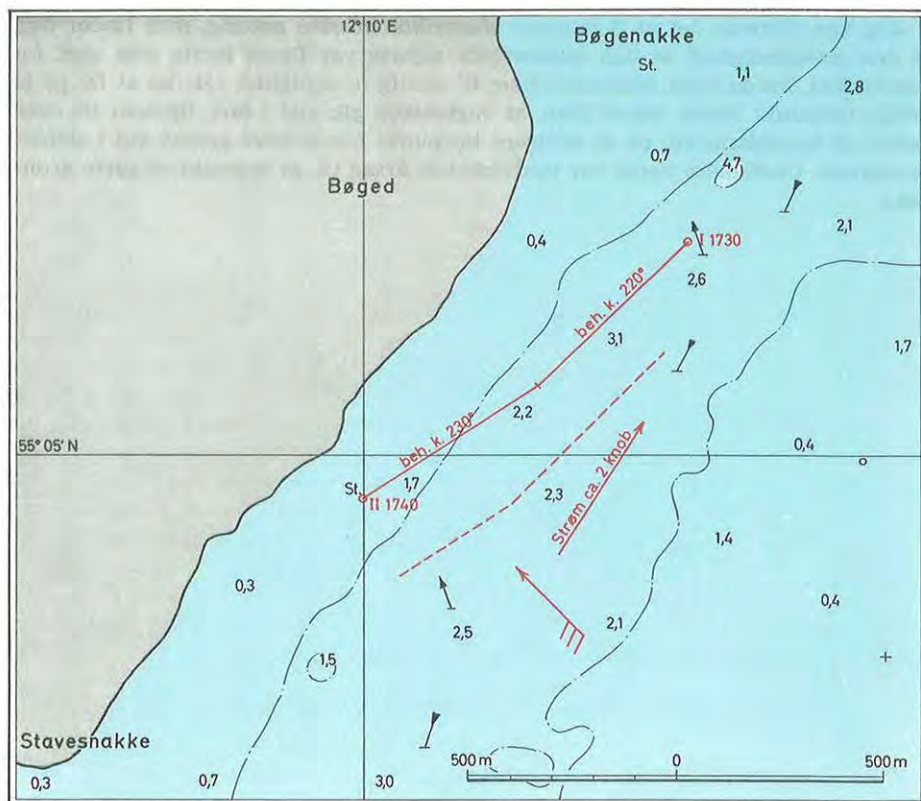
Fig. 8.

hvortil der var ca 0,4 sml. Da kosten ikke blev observeret, rettedes kursen til 230°, idet føreren skønnede, at han lå for langt øst i.

En indenbords inspektion viste, at roraksel og rorkvadrant ikke havde synlige skader, samt at roret kunne bevæges med rattet uden besvær. Føreren antog derfor, at rorpladen var mistet.

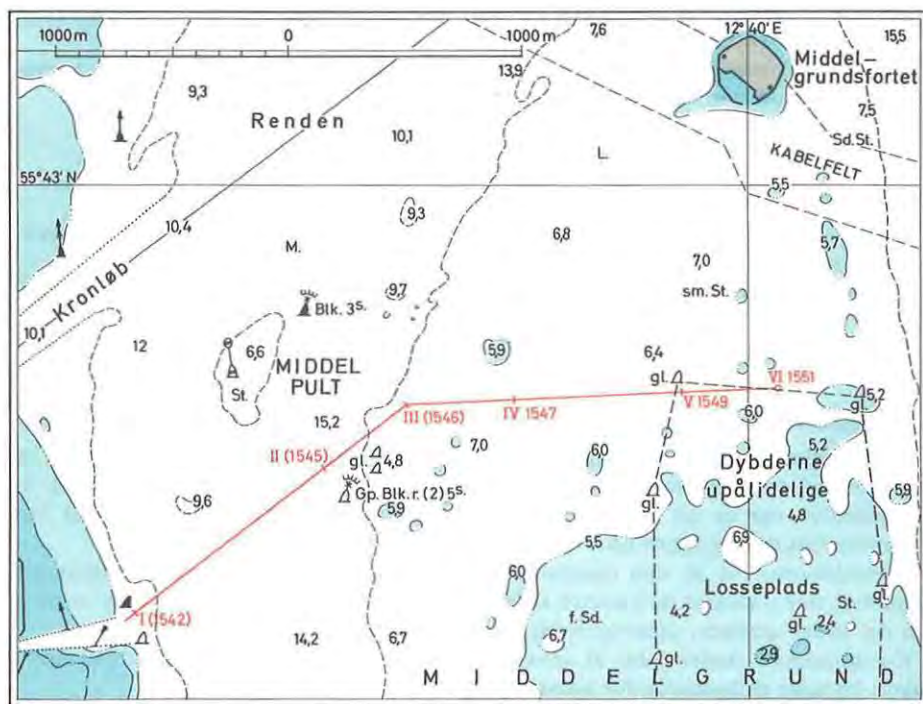
Fig. 9.

Kl 1551 hørtes (i position VI) to skurrende bump agterfra. Skruerne beordredes straks stoppet. Da farten fremover fortsatte, gaves bagbords ror for at komme ud af lossepladsområdet.

De med reparation af skaderne forbundne omkostninger andrager i alt ca kr 62.000.

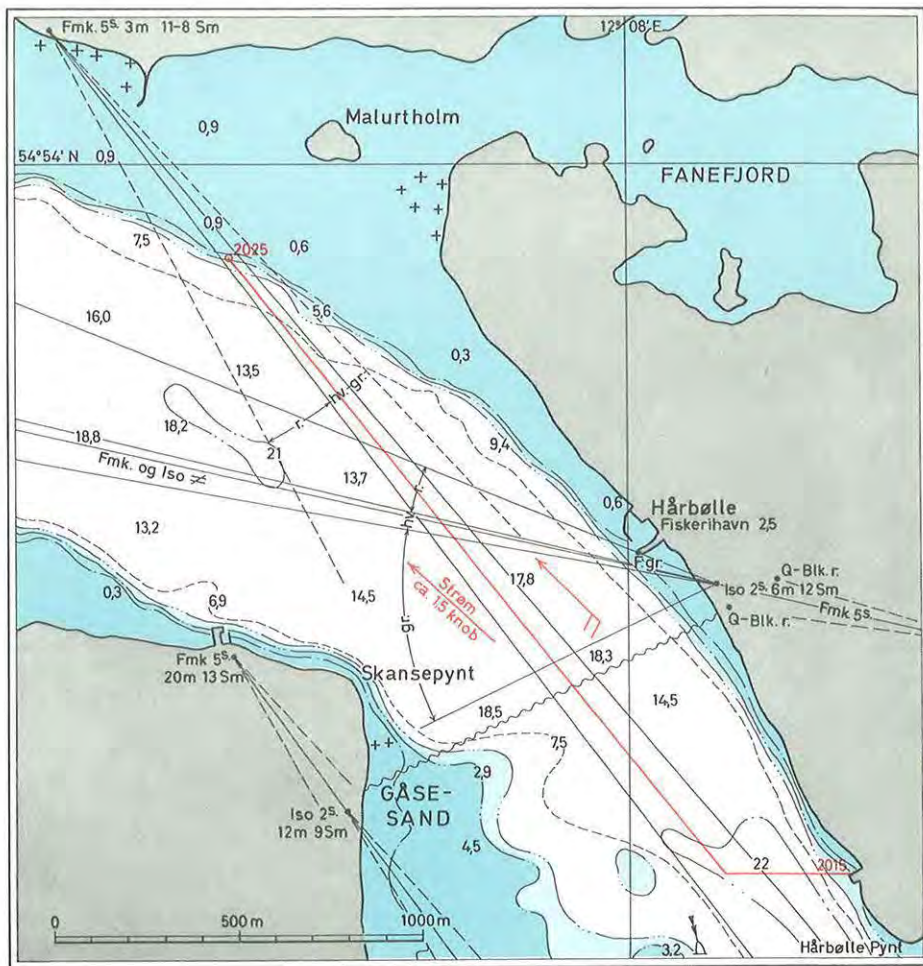
Fig. 10.

Kl 2025 tog kutteren imidlertid grunden. Føreren bordrede straks »bagbord helt over« og regulerede motor og skruetigning til stop, hvorefter kutteren lå stille med stævnen vest i.

Ingen opståede skader.

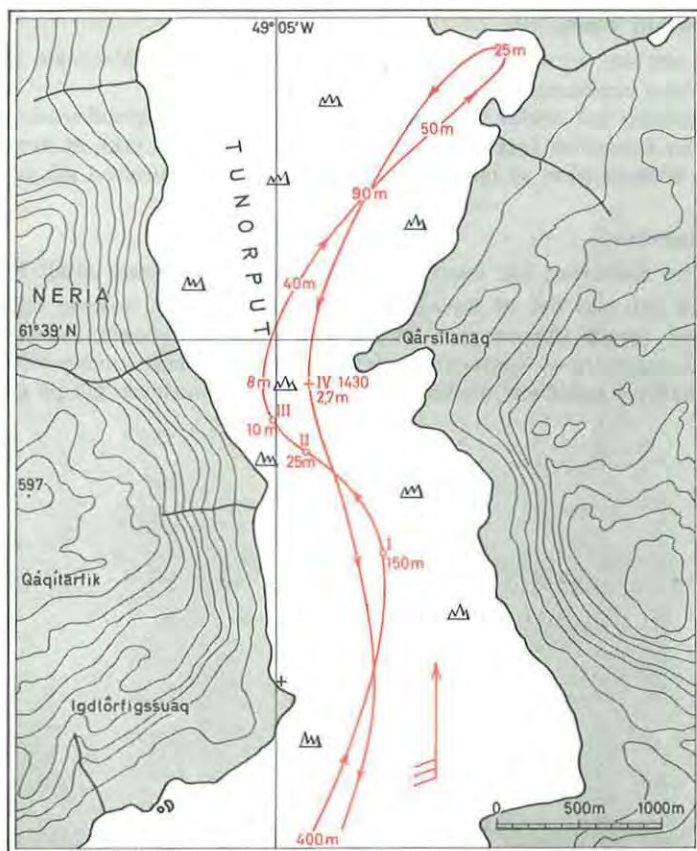
Fig. 11.

Ved ca pos I vaskoede næstkommanderende (NK), at dybden mindskedes hurtigt, hvorfor omdrejninger og skruestigning blev sat til fart 5 knob. Da dybden yderligere aftog blev farten nedsat til 2 knob. Da dybden 25 meter på pos II var nået, blev der beordret »fuld kraft tilbage« og på pos III dybde 10 meter, lå skibet stoppet.

Straks efter første berøring blev skruen koblet ud for at undgå skrueskade, men da det skønnedes, at kun forskibet havde ramt skæret, blev der atter koblet ind og fart 1 knob blev beordret af frygt for atter at drive ned mod skæret med ror og skrue først.

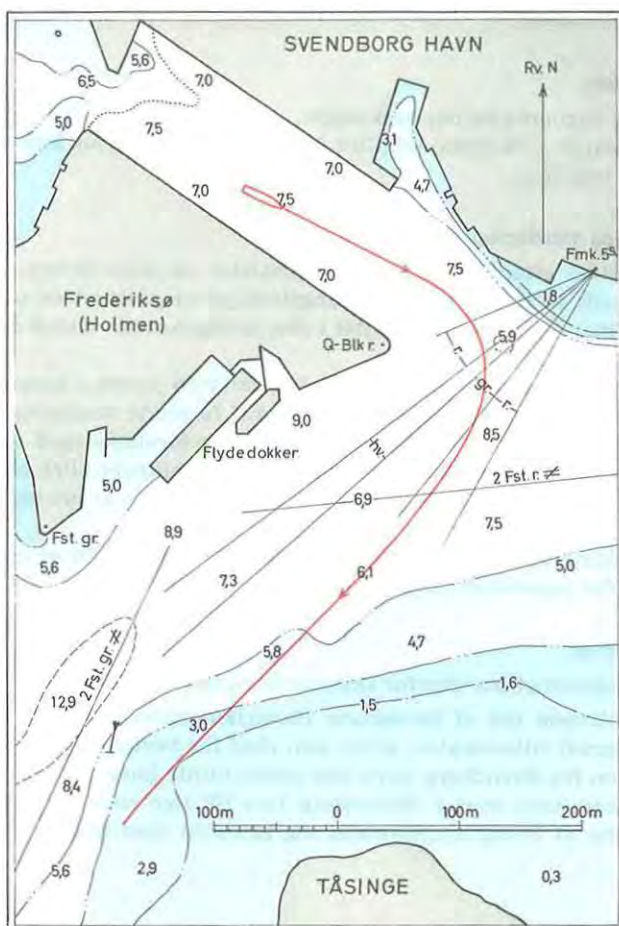
Fig. 12.

imidlertid kun den første røde vinkel, hvorfor det antoges, at skibet endnu ikke var passeret ind i den hvide vinkel og kursen lagdes da parallelt med den hvide vinkel nord for denne, ud for den formening, at det var bedre at ligge i den nordlige røde vinkel end at risikere at gå gennem den hvide vinkel og komme over i den grønne.

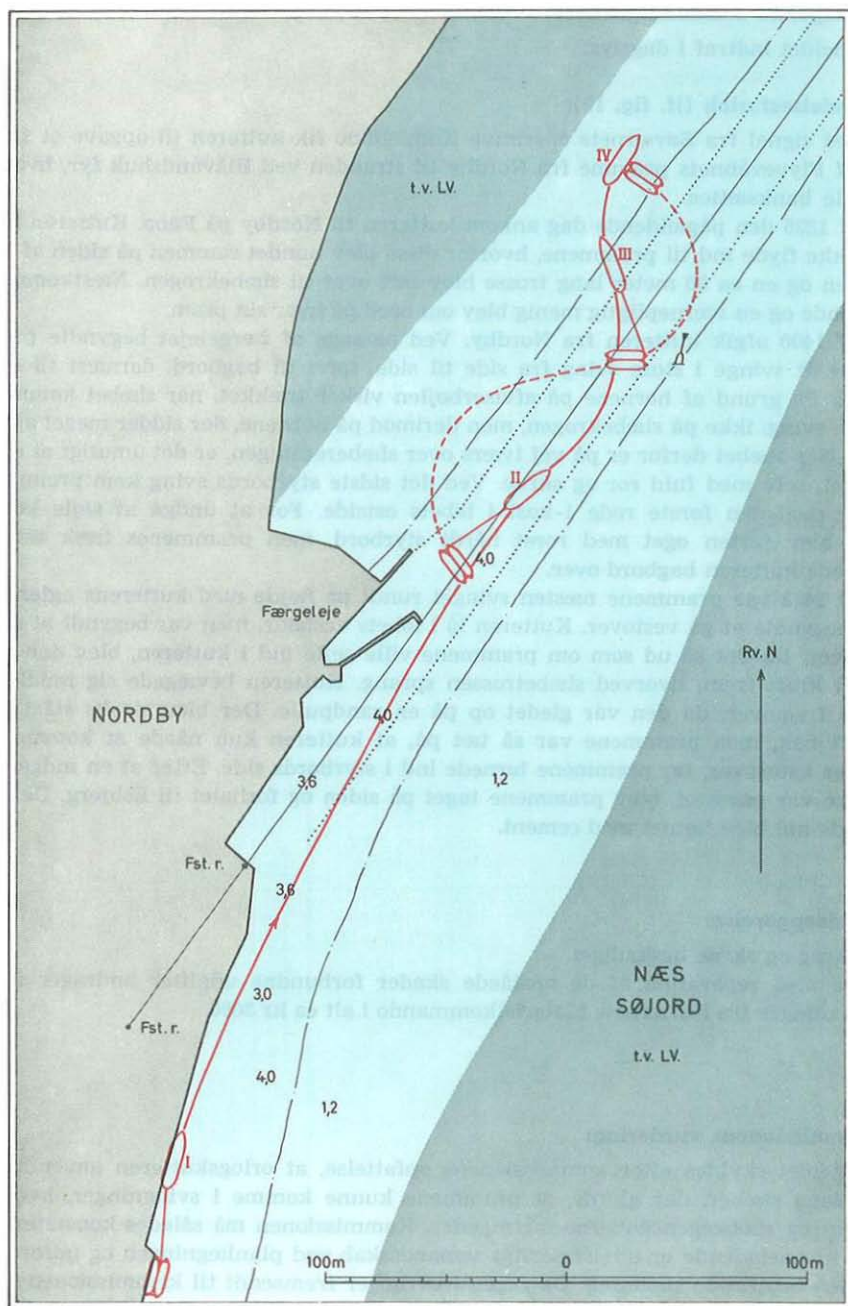
Fig. 13.

De med reparation af de opståede skader forbundne udgifter andrager ifølge oplysninger fra Søværnets Materielkommando i alt ca kr 3000.

Uheldet skyldes efter kommissionens opfattelse, at orlogskutteren anvendte en for lang slæber, der gjorde, at prammene kunne komme i svingninger, hvorved styre- og slæbeegenskaberne forringedes. Kommissionen må således konstatere, at der tilsyneladende er udvist dårligt sømandsskab ved planlægningen og udførelsen af den beordrede slæbning. Da sagen i øvrigt er fremsendt til kommissionen uden kommentarer hverken fra Kattegats Marinedistrikt eller fra Søværnets operative Kommando og de opståede skader er af relativt begrænset omfang, betragter kommissionen sagen som hændelig og skal foreslå den henlagt.

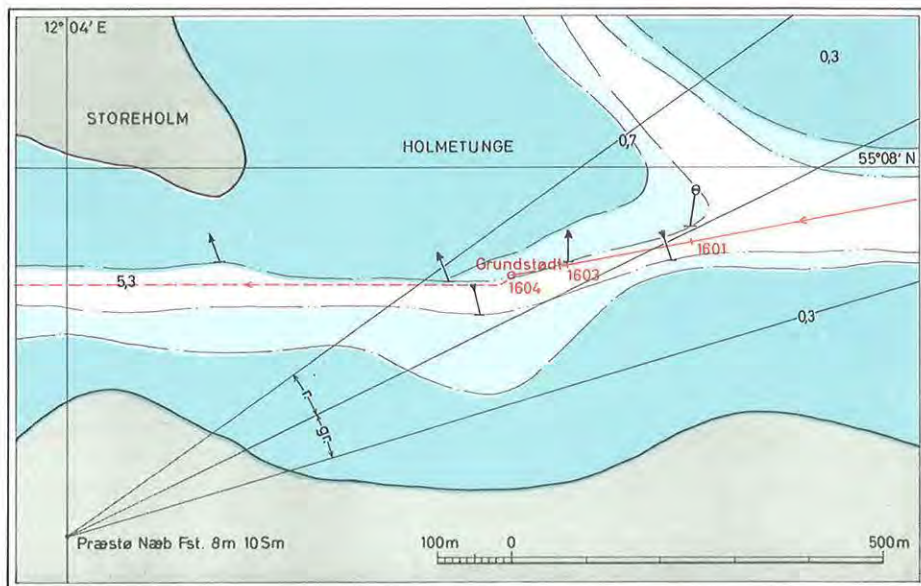
Fig. 14.

Den kl 1604 beordrede bakmanøvre og vinden, der var i stævnen, bevirkede, at A umiddelbart efter grundberøringen begyndte at sakke, for kl 1605 atter at være fri af grunden.

Ingen.

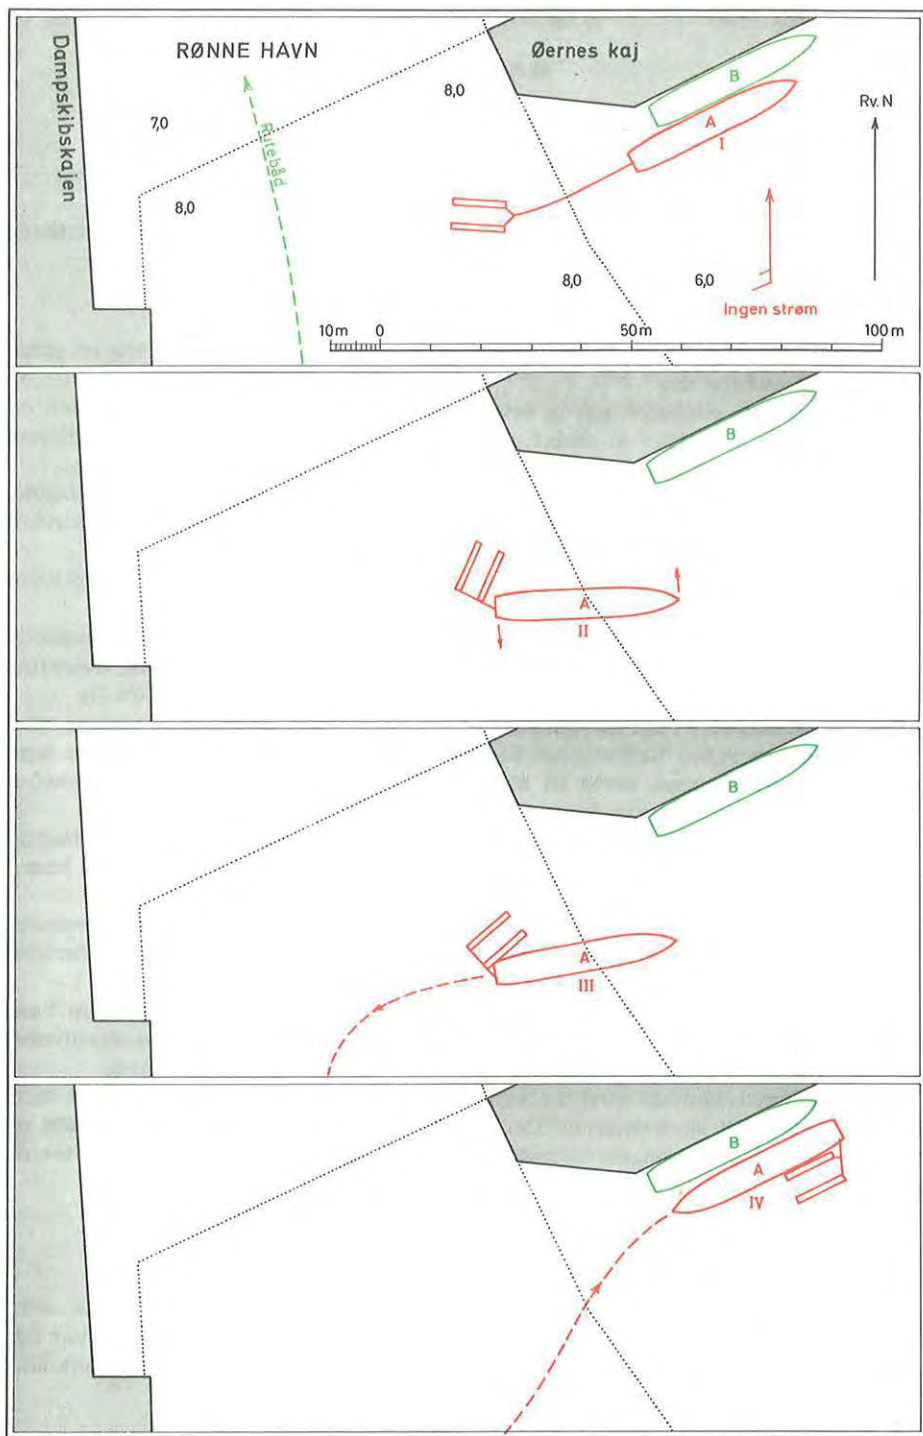
Fig. 15.

Den pågældende dag ankom rutebåden dog allerede kl ca 0630.

De påpegede fejl var medvirkende til, at bevogtningsfartøjet påførtes skader, hvis udbedring har beløbet sig til ca kr 10.000.

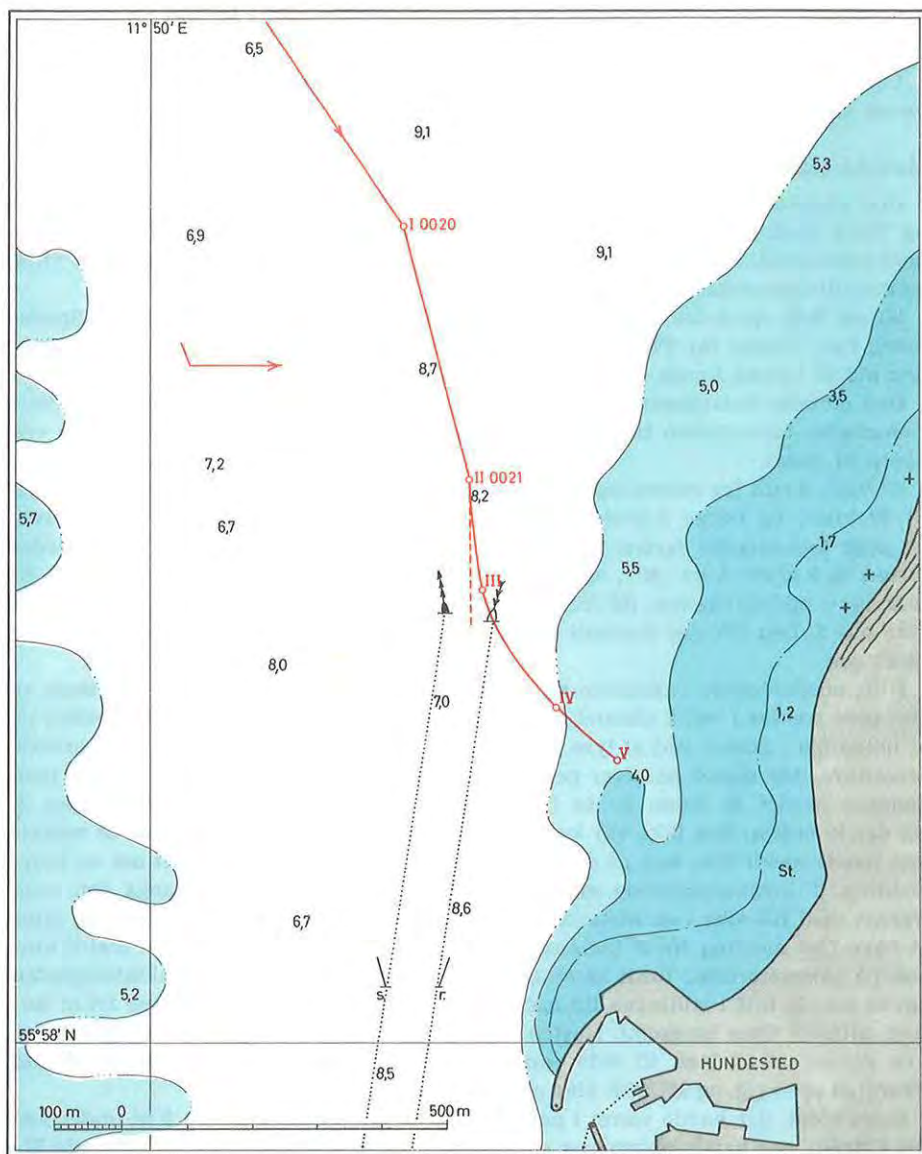
Fig. 16.

Kl 0033 var slæbeforbindelse til TB 2 etableret, og kl 0035 blev der fra besætningen i gummibåden afgivet melding om, at der tilsyneladende var viklet noget trosse/wire rundt om BB skrue, men at der i øvrigt ikke var observeret nogen skader:

Kl 0125 meddelte svømmedykkeren, at han ikke havde kunnet konstatere skader, bortset fra fine bølgeformede mærker på et af bladene på BB skrue helt inde ved roden.

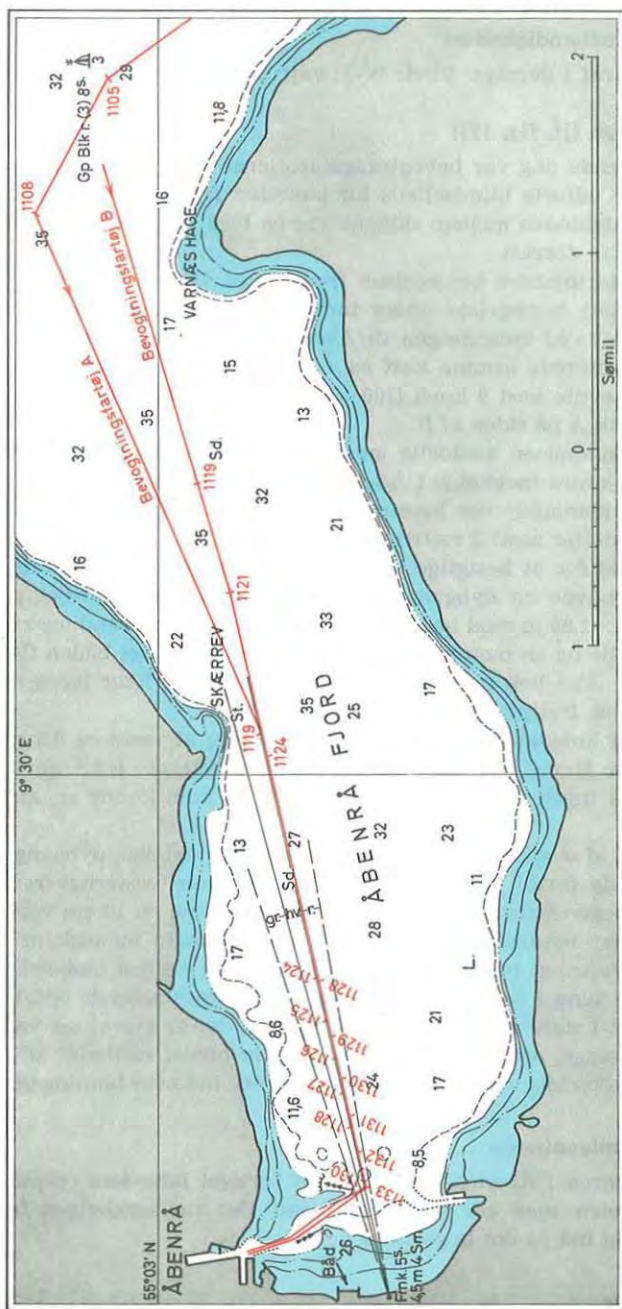
Fig. 17

Havnens motorbåd kæntrret og motoren beskadiget af vand. Udgifter til bjergning og reparation andrager kr 1820.
