# SØVÆRNETS HAVARIKOMMISSION

# SØVÆRNETS HAVARIKOMMISSIONS ÅRSBERETNING 1974

## Beretning om Søværnets havarikommissions virksomhed i perioden 1. januar 1974 til 31. december 1974

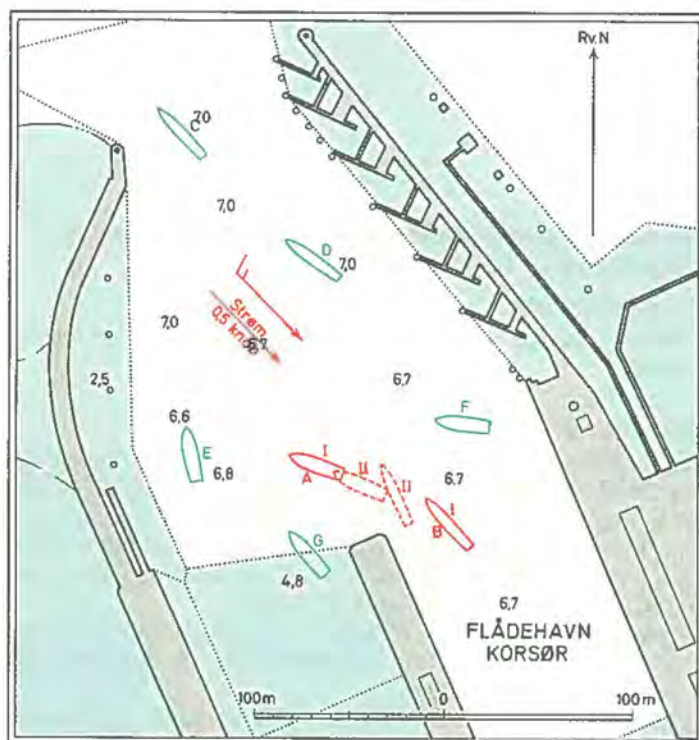
Fig. 1.

De af CH A opgivne manøvrer bekræftes af CH TBE, hvilket indikerer, at CH B's opfattelse af, at A pludseligt begyndte at bakke umiddelbart før kollisionen, er et fejlskøn.

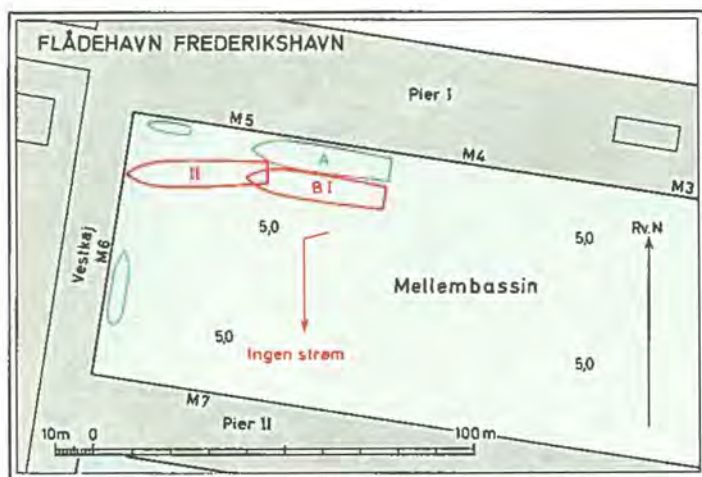
Fig. 2.

Umiddelbart efter at TKO havde forladt broen, bemærkede chefen et svagt dyk i omdrejningstallet, som ved indkobling, samtidig med at B begyndte at bevæge sig frem. Chefen førte straks begge håndtag tilbage for at stoppe indkoblingen for frem og om muligt at få en bakmanøvre. Den ønskede manøvre udeblev, og B fortsatte med lav fart frem for umiddelbart efter at ramme kajen med stævnen. B's hæk om stb kurede langs med A's bb side og stoppede op ad A's stævn. Da der ikke kunne ske yderligere skader, opretholdtes tilstanden med maskinerne i gang og stb skruer

På kaj M.6 blev kajkanten gennembrudt, hvorved brosten og asfalt trykkedes op, spunsjernet blev indtrykket i form som skibsstævnen i en bredde af ca. 1 m, og friholdertømmeret foroven og forneden knustes.

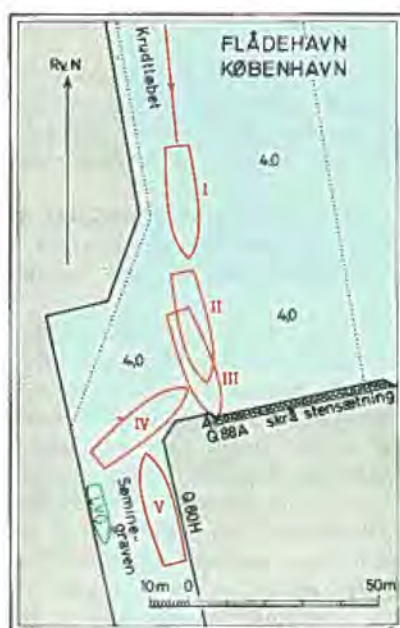
Fig. 3.

For at kunne udtage det defekte gear, var det nødvendigt at aftage luftindtags-husets agterste sektion, og da vejret var stille, blev forberedelser med henblik på denne demontering iværksat umiddelbart efter passage af Kronborg den 3 MAJ kl. 1905.

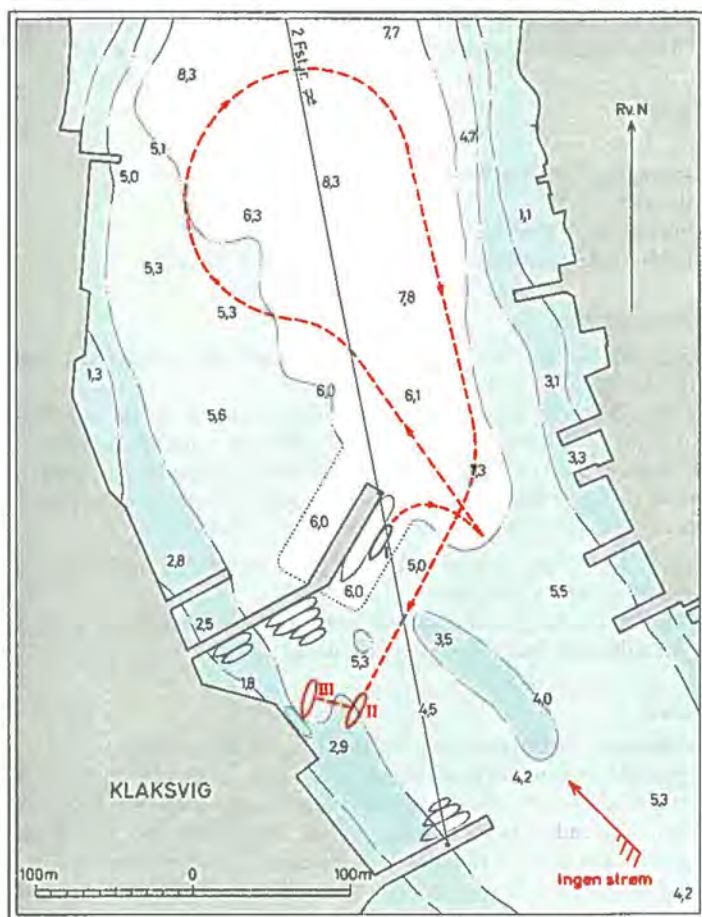
Fig. 4.

Den 11 JAN kl. 1215 fik kutteren fra havnemesteren ordre til at forhale, fordi to trawlere skulle ankomme til den allerede fyldte havn. Inspektionskutteren fik anvist plads på siden af et mindre motorskib (pos. III).

Kl. 1245 lod kutteren fortøjningerne gå og sejlede ud for at svaje rundt og støttede under tillægningsmanøvren lidt foran for stævnen på motorskibet for at tage

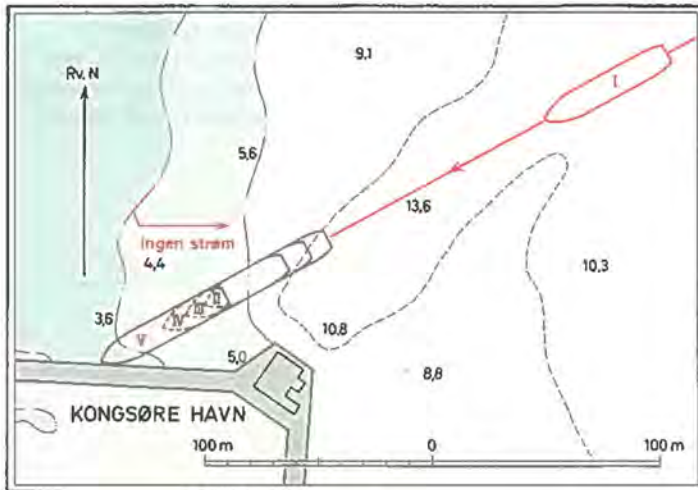
Fig. 5.

- Kl. 16.08.00 (pos. 1) blev SARA stoppet.
- Kl. 16.12.35 blev BETTY stoppet.
- Kl. 16.12.40-45 (pos. 2) SARA og BETTY »tilbage fuld kraft«.
- Kl. 16.12.55 begge maskiner »tilbage forceret«.
- Kl. 16.13.10 tørnede skibet kajen med en fart på ca. 2 knob.

Brystværnet blev trykket ind på en længde af ca. 1,5 m. Der var ingen skade på depotskibet.

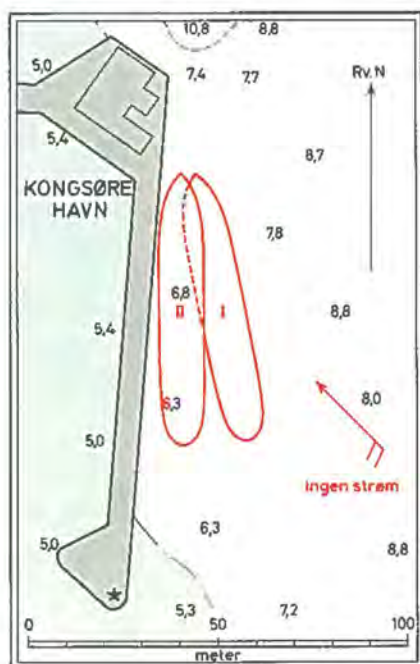
Fig. 6.

Kl. 1625 tørnede inspektionsskibet molen svagt med fendere imellem udfor spant 87, position II. Trosse og spring for var ikke strakt.

Kommissionen finder, at chefen fra omtale i SHK årsberetninger af tidligere skadesager på kajanlægget i Kongsøre burde have været opmærksom på, at brystværnet ikke tåler kraftigt tryk, og at han derfor kan kritiseres for ikke at have brugt stb anker for at hindre bovens tryk mod brystværnet.

Kommissionen mener, henset til de tidligere skader, der er tilført brystværnet, og henset til det operative behov for anløb af TOS KON med større skibe, at der bør træffes foranstaltninger til at forstærke anlægget f. eks. ved placering af duc d'alber på ydersiden af kajen.

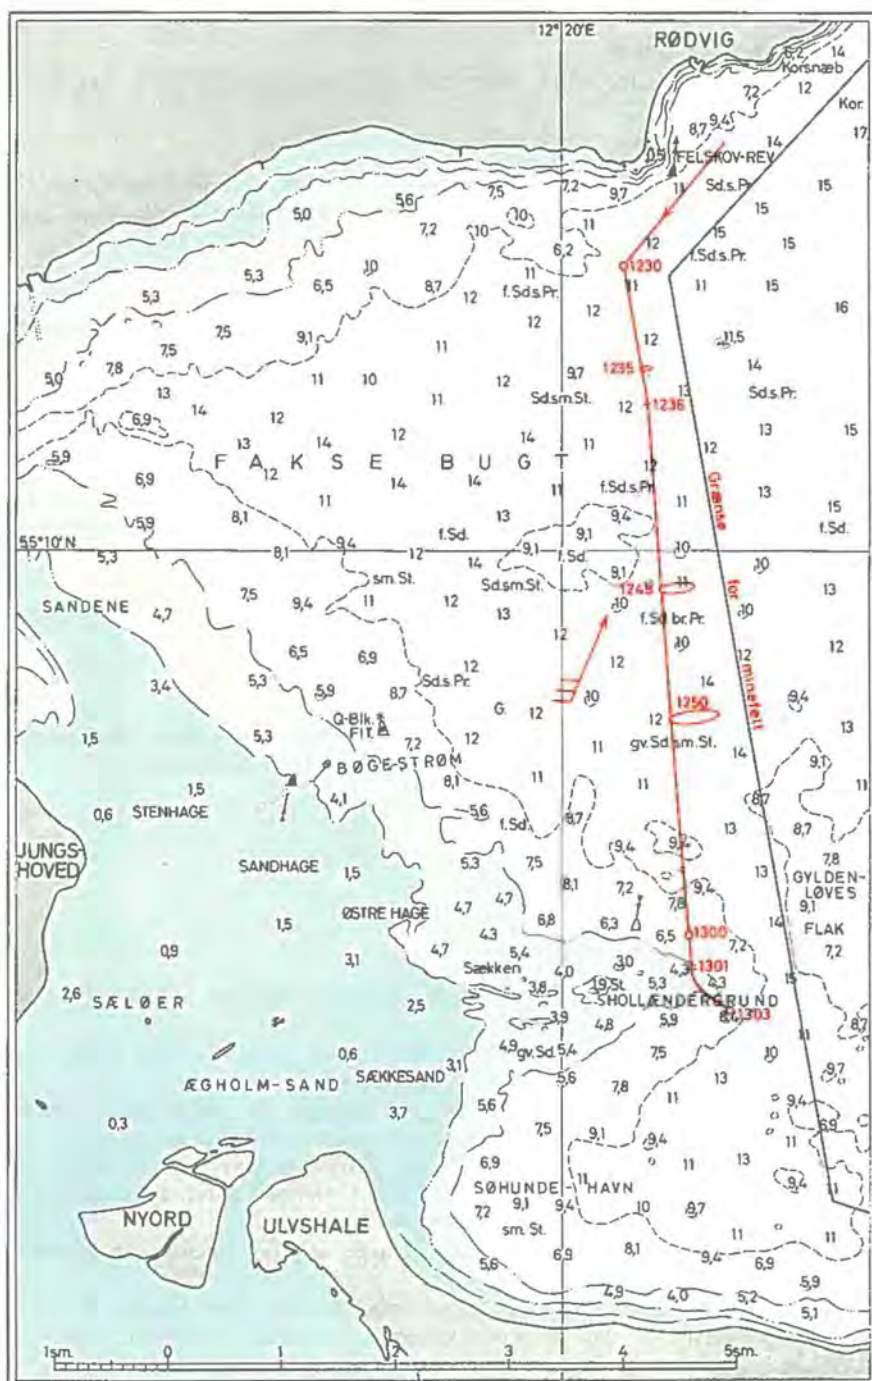
Fig. 8.

Den udsatte obs. plads kl. 1235 lå E for den udstukne kurslinie. Baseret på den beholdne kurs mellem den overleverede plads kl. 1230 og den kl. 1235 obs. plads fandt vagtchefen, at der måtte være en E-gående strøm. For at tage højde for strømmens sætning ændrede vagtchefen ifølge afgiven forklaring kursen til  $176^\circ$  kl. ca. 1236.

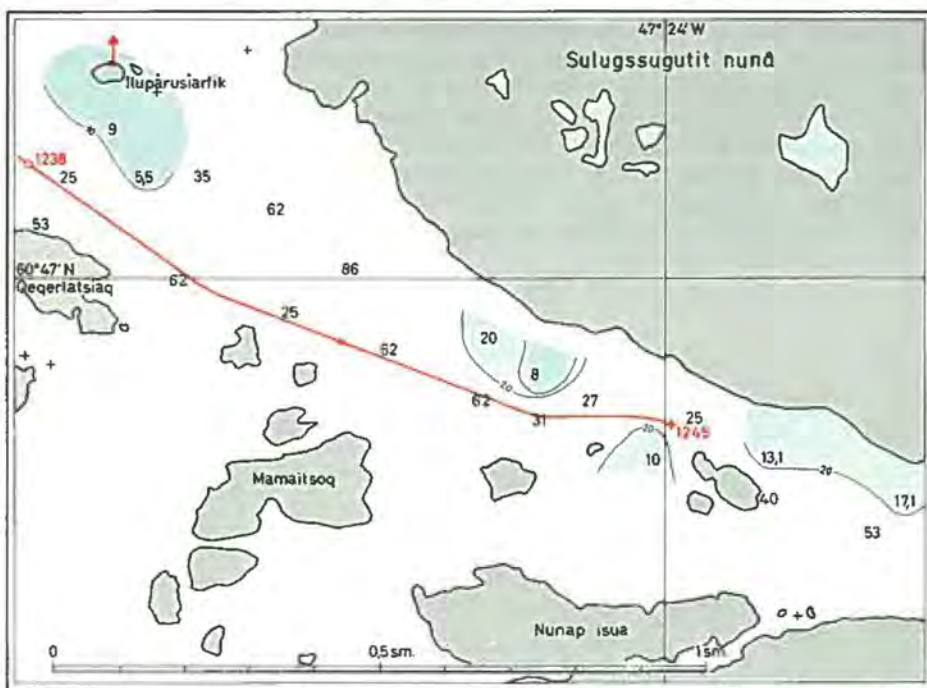
Fig. 9.

Kutteren vendte og anduvede kl. 1238 Sydlige Maageløb.

20 cm lang revne i svejsningen i den skrå del af stævnen samt stråkkølen bøjet i en længde af ca. 30 cm.

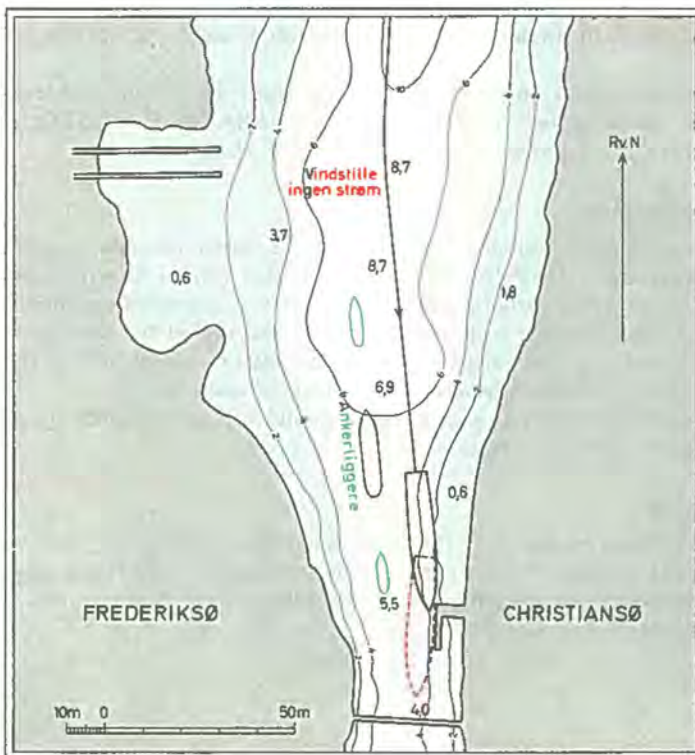
Fig. 10.

Bevogningsfartøjet gik ud igen og anduede N fra og skønsede ind mod anløbsbroen med en vinkel på ca. 10° og med en fart på ca. 2 knob.

For at stoppe skibets fremdrift, beordrede chefen »SARA TILBAGE MINDSTE« og kort efter mærkedes en rystelse i skibet. Der blev straks slået »STOP«. Skibets fremdrift blev stoppet i trosserne, og der blev kort efter fortøjet.

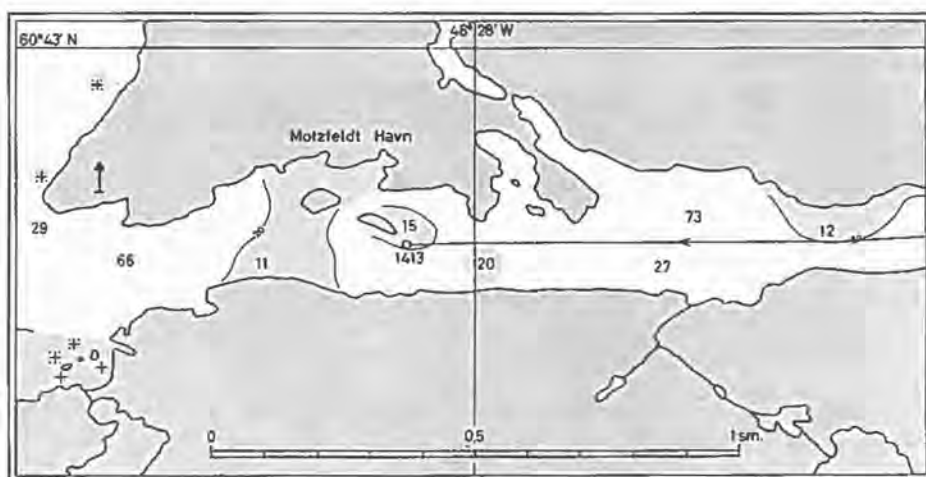
Fig. 11.

Straks efter første berøring blev roret lagt »bb helt over« og maskinen sat i skruestigning 0.

Svømmedykkerundersøgelse foretaget i Grønnedal dagen efter, viste ingen skader på skibsbund, ror eller skrue.

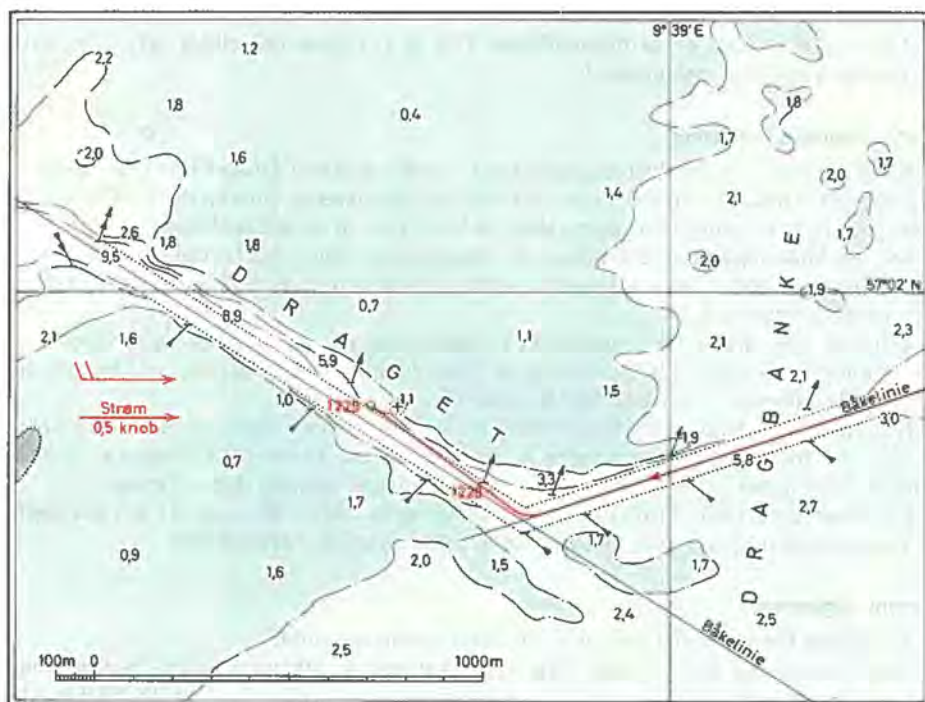
Fig. 12.

Kl. 1229 rørte C grunden i Draget umiddelbart før den sidste sorte 1-kost.

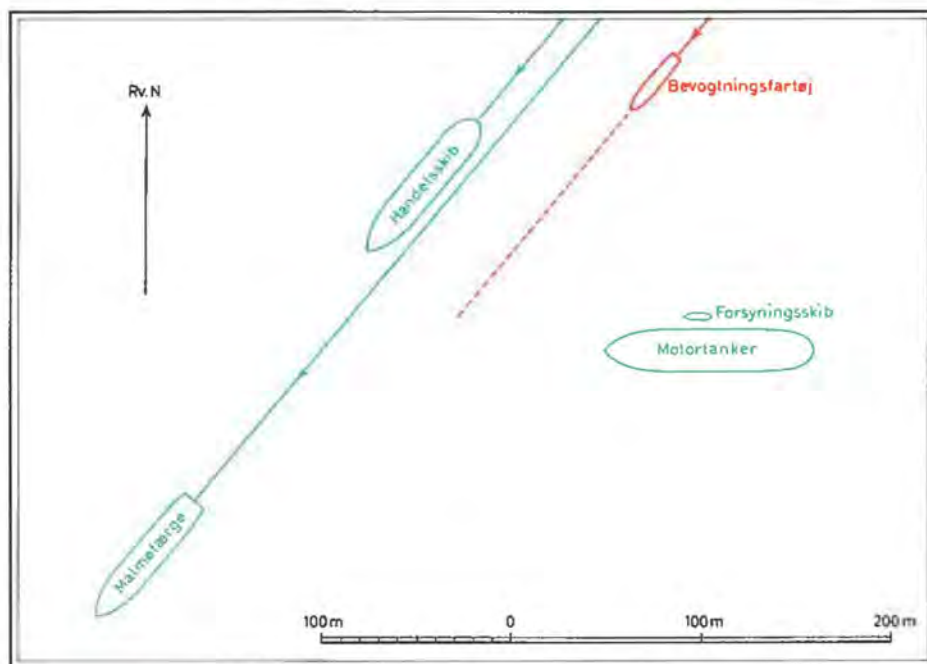
Fig. 15.

Føreren af forsyningsskibet oplyser, at han på det tidspunkt, bevogtningsfartøjet passerede motortankeren, lå på siden af denne. Da han så, hvor tæt og med hvilken høj fart (15-18 knob) bevogtningsfartøjet passerede, prøvede han at kalde på VHF for at advare bevogtningsfartøjet. Da det ikke lykkedes at få forbindelse, kastede han los, så han kunne komme fri af skibssiden. Under denne manøvre opstod de nedennævnte skader.

Kommissionen finder det godtgjort, at skaden ikke er forårsaget af bevogtnings-fartøjet, men kan være opstået under forsynings-skibets fralægning fra motortankeren inden bevogtningsfartøjets passage.

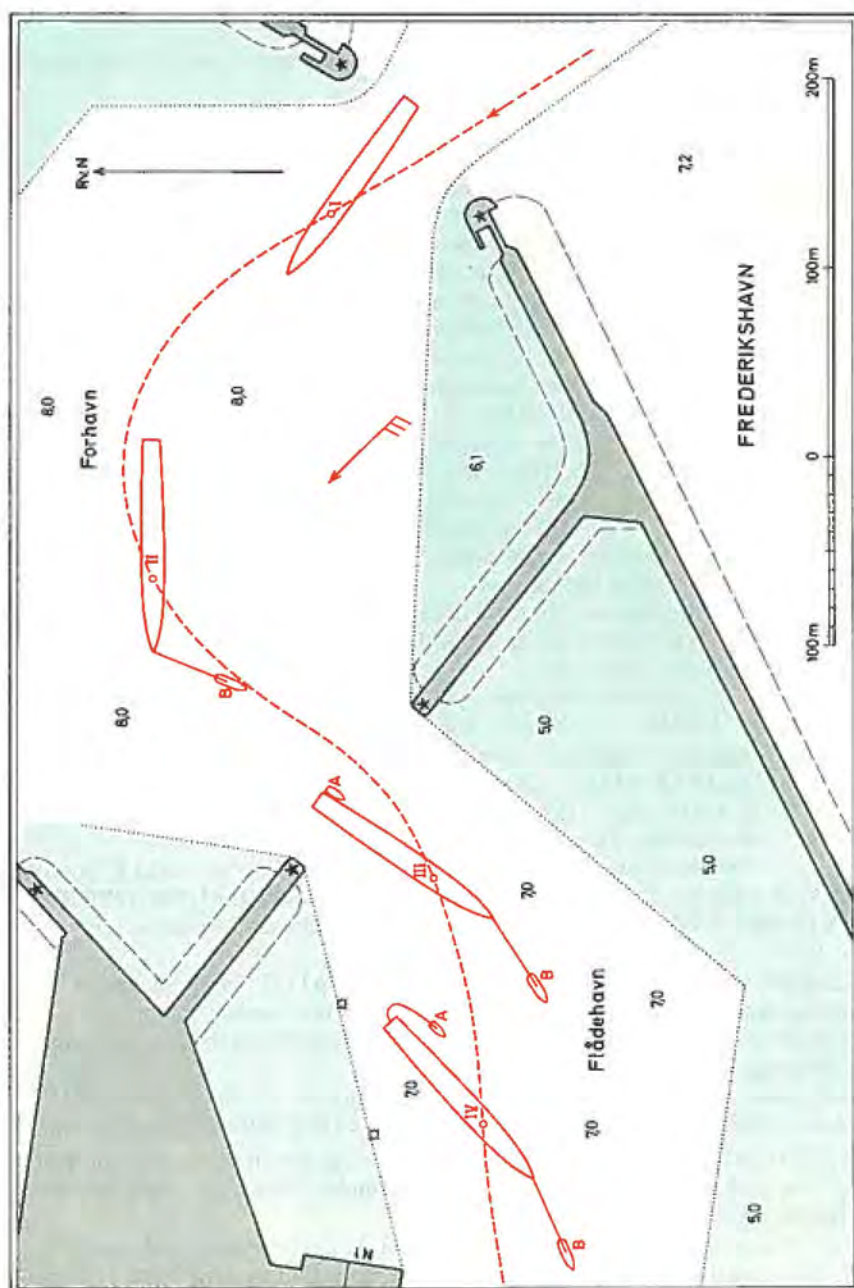
Fig. 19 a.

Skibschefen overtog derefter manøvreringen og lagde fregatten til nordkajen (N4 – N5), hvor den forøjede kl. ca. 2020 efter at have fået gummibåden i vandet. Samtidig fik vagthavende officer (VO) FLS FRH melding om ulykken fra flådestationens trossehold og alarmerede FALCK-ZONEN m. fl. Kl. 2025 ankom FALCK-ZONENS assistance. Samtidig var fregattens gummibåd i den position, hvor FREMAD var sunket.

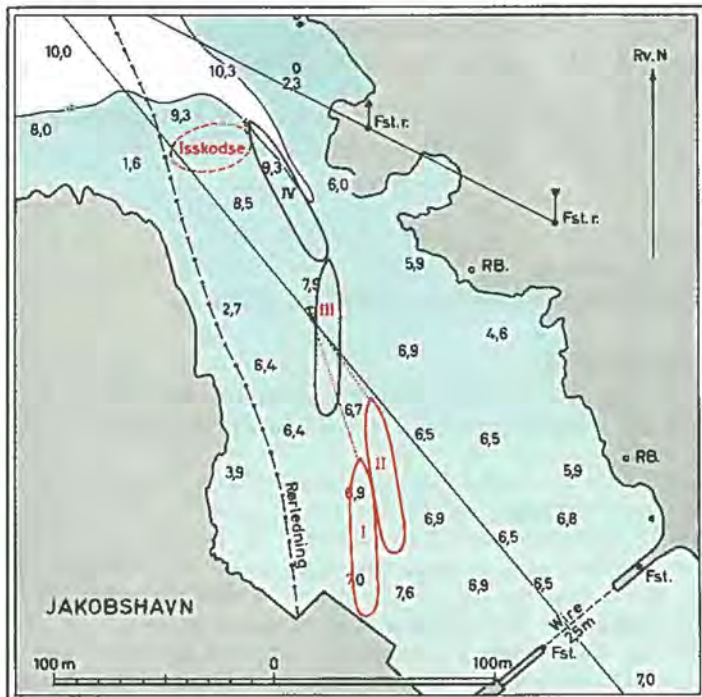
Fig. 20.

Ankeret var let i position 3 ca. kl. 0027, hvorefter skruestigning blev stillet på »FREM 1« og roret lagt »BB HELT OVER«, for i et bagbords drej, med svagt nordskel i fyrlinien, at skubbe til en i fyrlinien liggende middelstor isskøse og derefter dreje styrbord over ind i fyrlinien igen efter passage af snævringen.

I position 4 kl. ca. 0030 mærkedes et ryk eller stød i skibet, samtidig med at det bagbords drej standsede. Chefen antog, at dette var frembragt af den tilsigtede kollision med isskossen og muligvis en udfor agterskibet om styrbord liggende skosse, hvorfor skruestigningen øgedes til 3 og et kort øjeblik til 5 for at bringe skibet fri af havneindsejlingen. Samtidig med at skruestigningen øgedes, mærkedes kraftige vibrationer i skibet, hvorefter skruestigningen mindske­des til frem  $\frac{1}{2}$  og skibet stand­ede fremdriften i isen. På grund af de kraftige rystelser og en melding fra lederen på agterdækket, om at man havde hørt et kraftigt smæld under agterskibet umiddelbart før, besluttedes det at returnere til kaj for dykkerundersøgelse, og skibet for­løjede atter ved Atlantkajen.

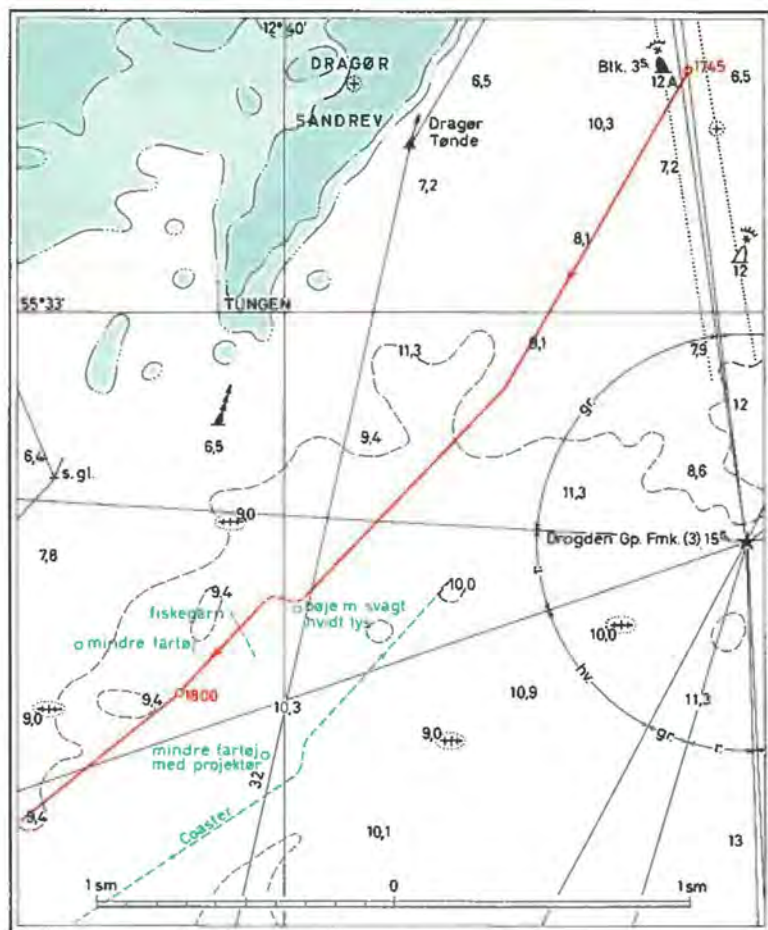
Fig. 21.

Efter passagen af pkt. 12A om styrbord, afstand 50 m, fortsatte minelæggeren på kurs retvisende  $210^\circ$ , fart 12 knob.

Kommissionen mener, at minelæggerens vagtchefes reaktion med at stille skruestigningen på »0« ikke var egnet til at undgå beskadigelse af garnene. Var skruerne blevet stoppet ved passage af garnene, ville skaden muligvis være undgået eller formindsket.

Skibe fra Søværnet, der beskadiger fiskeredskaber, bør, såfremt omstændighederne tillader det, stoppe og optage kontakt med vedkommende fiskeskib og fremføre evt. anker vedrørende afmærkning og lysføring samt søge at få konstateret skadens omfang på stedet.

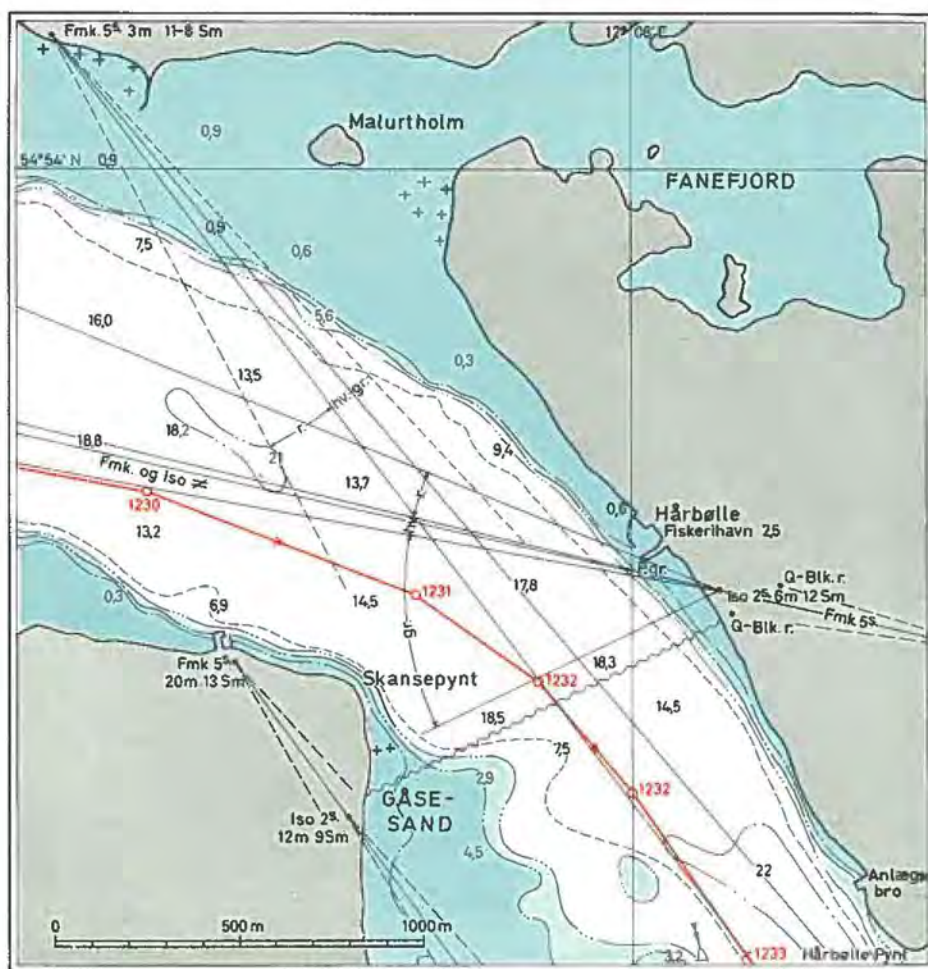
Fig. 22.

Broen, ved hvilken der lå et stenfiskerfartøj, passeredes kl. 1233, hvorefter bevogningsfartøjet fortsatte S-over i Grønsund mod Østersøen. Fra kl. 1058 til 1233 sejledes med 1500 omdrejninger, hvilket svarer til ca. 15,5 knob, fra kl. 1233 til kl. 1235 1300 omdrejninger svarende til ca. 13 knob, og fra kl. 1235 til kl. 1249 1200

omdrejninger svarende til ca. 12 knob. Ved passage af broen observeredes, at stenfiskerfartøjets bom svingede ud til bagbord, og at arbejdet øjensynligt blev stoppet i nogle minutter. Samtidigt observeredes, at bevogtningsfartøjets hækbølge på lægt vand rejste sig uforholdsmæssigt højt og brækkede over i krappe søer, hvorefter omdrejningerne straks (kl. 1235) blev reduceret til 1200.

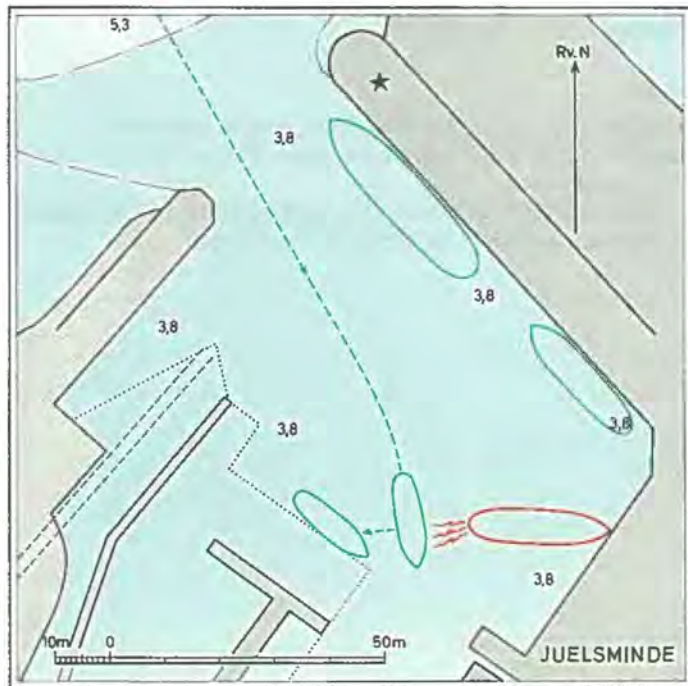
Fig. 23.

tiget. Det viste sig, at der var brækket 3 pæle og ikke sket skade på hverken VE 92 eller nogen af lystbådene. Ved samtale med skipperen på VE 92 erklærede han at have bakket med fuld kraft for at undgå at ramme pælene. Den VP, som stod agter, da uheldet skete, erklærer imidlertid, at VE 92 ikke bakkede.
