# SØVÆRNETS HAVARIKOMMISSION

ÅRSBERETNING

1976

## Beretning om Søværnets havarikommissions virksomhed i perioden 1. januar 1976 til 31. december 1976

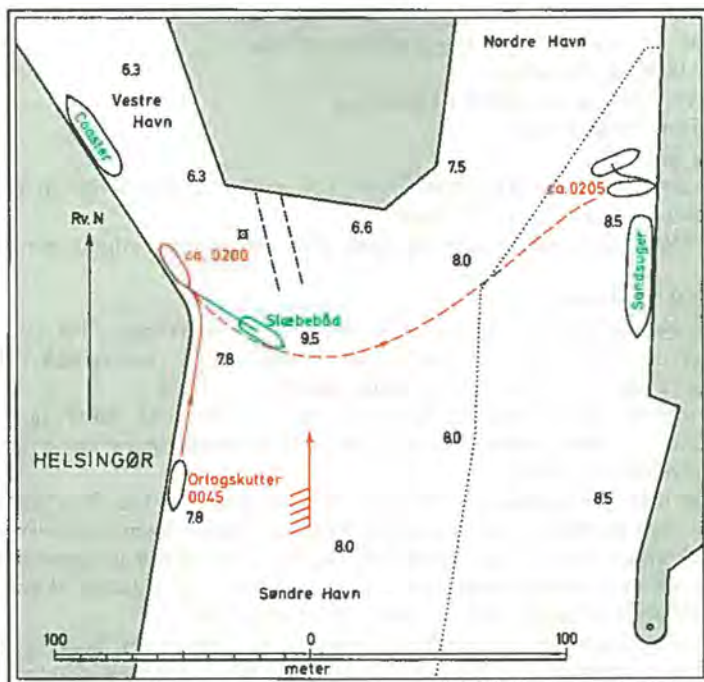
Fig. 1.

Det sidste stykke blev der slæbt vinkelret ind mod kajen i Nordre Havn. Ca. 25 m fra kajen (jfr. skitse) skar slæbebåden ud til bb og stoppede, således at slæbetrossen slækkede op og kutteren fortsatte med 2-3 knob ind i kajen.

- Stævnkasse og yderstævn sprængt.
- Klædningsnådder begivet sig fra stævn til midtskibs.
- Skandæk og waterbord sprængt i nådder og stød.
- Skanseklædning beskadiget.
- Støtter begivet sig og opgået i kalfatring.
- Dæksnådder begivet sig.

Kommissionen finder, at slæbebådens manøvre ved ankomst til Nordre Havn ikke har været hensigtsmæssig, idet den har skåret ud til bb og stoppet, således at trossen slækkede op, mens kutteren stævnedes vinkelret på kajen med 2-3 knobs fart.

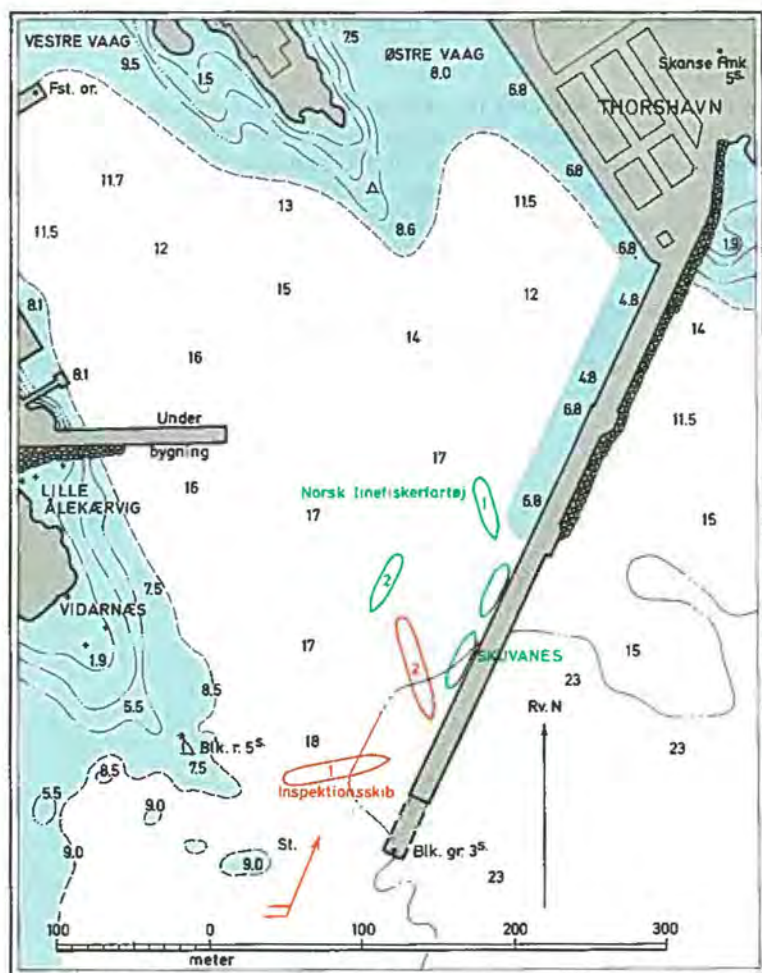
Fig. 2.

Under meget langsom fart fremover berørte inspektionsskibet kl. 1256 stenfiskerfartøjets bb låring med de under skadeopgørelse nævnte skader til følge.

SKUVANES: Gearhus på agterste bb david revnet.

Agterste bb david bøjet ca. 10° agterover.

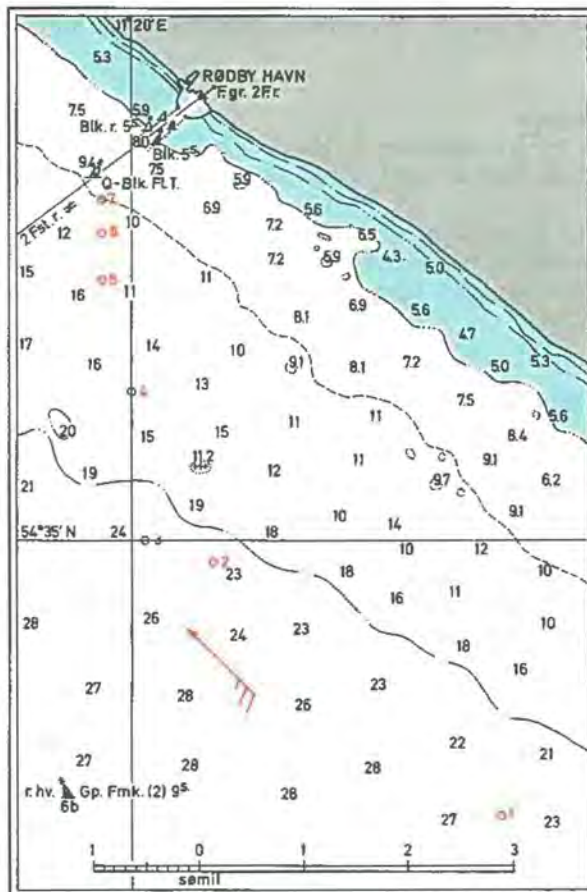
Fig. 3.

Søen var høj og kom ind på bevogtningsfartøjets stb låring, hvilket forårsagede en giring på op til 20° på hver side af kursen.

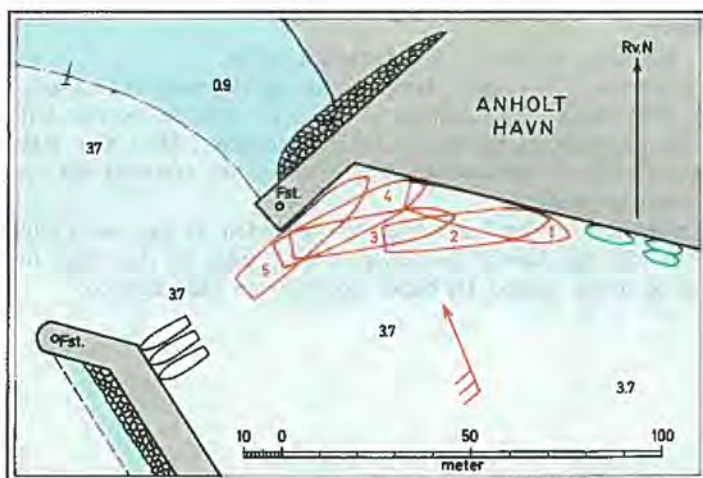
Fig. 4.

Manøvren blev afbrudt og sakningen bragt til ophør, hvorefter skibet drev hen imod kajhjørnet mellem Nordkajen og Skråkajen. Herunder tørnede stævnen Nordkajen, hvorved der opstod en revne i stævnen (pos. 4).

Ved ankomst Grenå samme dag blev skaden nærmere besigtiget. Herunder konstateredes det, at der var opstået en ikke gennemgående revne i stævnen fra 30 cm over flydevandlinjen og 170 cm opefter. Skaden blev midlertidigt udbedret ved egen foranstaltning.

Søværnets Havarikommission finder, at chefen for ministrygeren har anlagt et fejlskøn – bl. a. ved at undervurdere vindens virkning – da han bakkede med hækken pegende mod nokken af Skråkajen. Dette medførte, at skibet blev bragt i en uheldig position og drev ind i kajhjørnet med den opståede skade til følge.

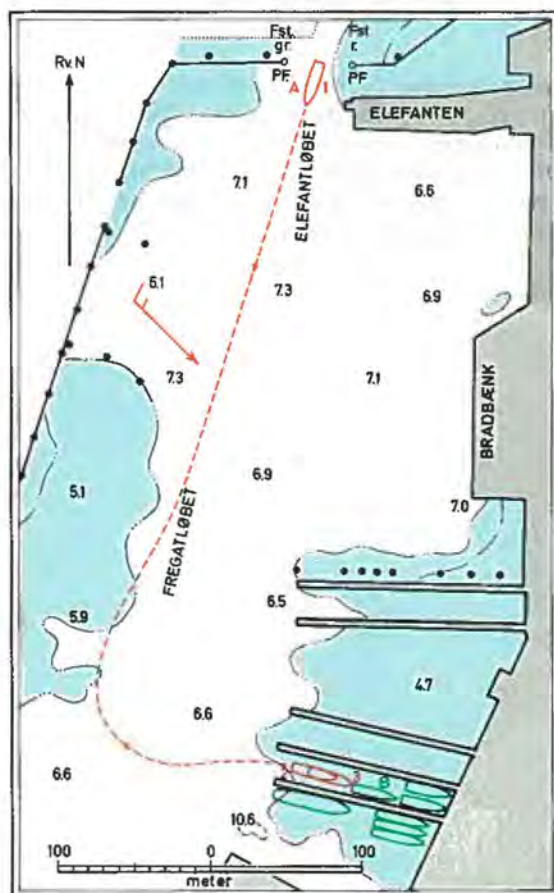
Fig. 5.

1/2 knob. Kl. 1200 førtes manøvrehandtagene til krydsfartmotorerne til stilling BAK. A befandt sig da 10 meter agten for torpedobåden, der lå fortøjet ved broen. Da såvel det første som det andet forsøg på at udføre en bakmanøvre mislykkedes, beordredes RET SÅ, og der blev gjort klar til affendring af stævnen.

Kl. 1201 påsejledes B, og umiddelbart efter fortøjede A ved sydlige torpedobådsbro, og såvel A som B blev inspiceret for skader inden- og udenbords.

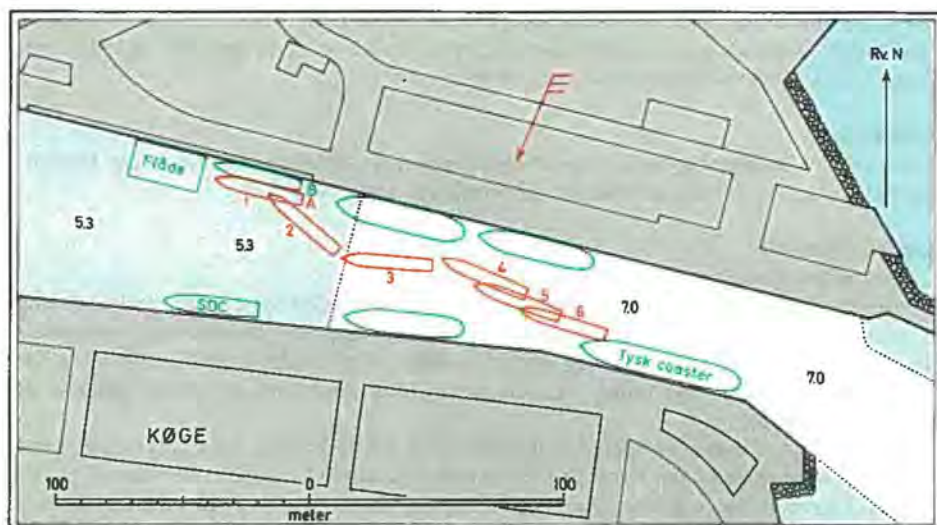
Fig. 6.

Da det blev klart for chefen, at skibet med denne manøvre ikke ville gå klar af den tyske coaster, der lå fortojlet ved S-kajen, blev bagbords sidemotor stoppet, og der blev slået »frem langsomt« på midtermotoren i den hensigt at stoppe skibet og rette hækken op; farten agterover var da ca. 5 knob (pos. 5). Det varede imidlertid 5–10 sek., inden midtermotoren gik igang, og manøvren nåede ikke at få tilstrækkelig virkning til at stoppe skibet, før bagbords mineskinne og bagbords hjørne af agterenden ramte den tyske coaster 4–5 m fra stævnen. Farten var da 1–2 knob. Umiddelbart før sammenstødet blev roret lagt bagbord helt over for at dreje hækken væk fra coasteren.

Coasteren: Indtrykning i styrbords side og en ca. 100 mm lang revne samme sted.

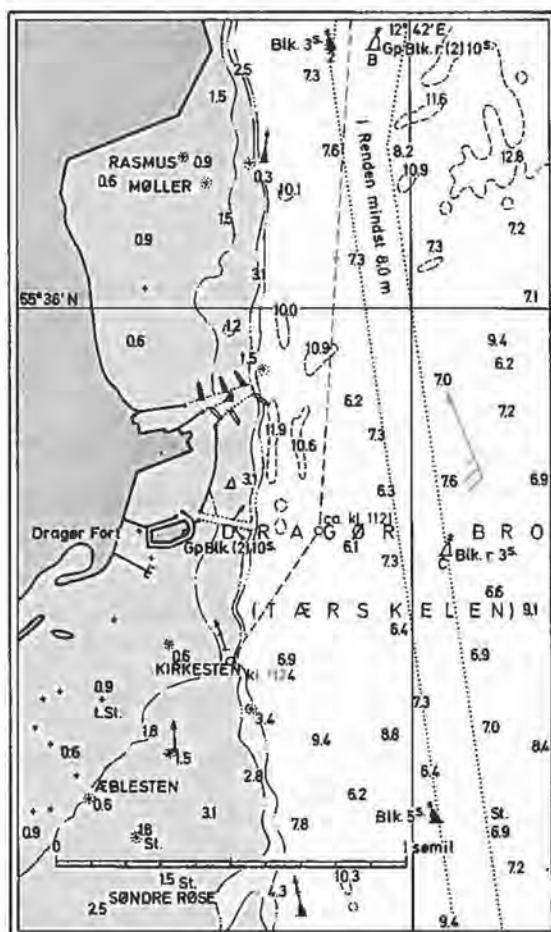
Fig. 7.

Nordre Røse blev passeret ca. kl. 1105 og chefen forlod broen, idet der ingen trafik var i Drogden. Næstkommanderende var vagtchef. Der blev styret 180° mellem Tvillingbøjerne S for Nordre Røse, og der fortsattes på denne kurs i den W-lige side af Drogden. Ca. kl. 1121 tværs af Dragør Fort ændredes kursen til 205°, og kl. 1124 rørte kutteren grunden.

Vagtchefen satte straks skruestigningen på 0, og umiddelbart efter kom chefen på broen og kobled skruen fra. Da kutteren ikke stod fast på grunden, men huggede i søen, manøvrerede chefen den E over ud på dybere vand for ikke at drive længere ind mod kysten. Alle rum blev pejlet, og der viste sig ikke nogen vandindtrængen. Sejladsen blev derefter fortsat til Køge, hvor en dykkerundersøgelse blev foretaget.

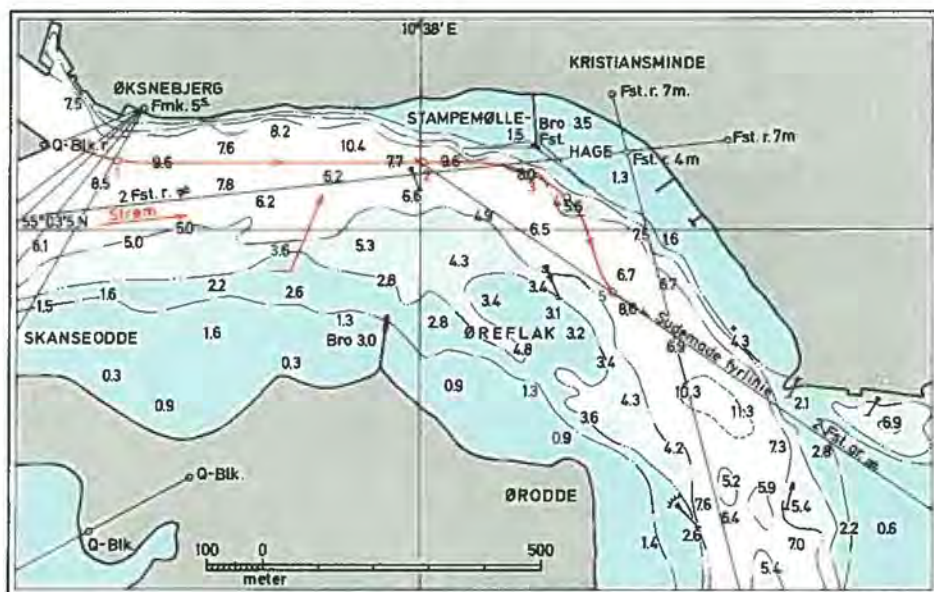
Fig. 8.

Kl. 2207, da skibet lå på kurs 125 og parallelt med Sudemade fyrlinie, beordredes »Stb helt over, alle frem mindste«. Der var kraftigt E-skel i fyrlinien, og det var derfor sandsynligt, at det krappe drej ville medføre, at skibets skruer ville berøre grunden. Da skibet havde fart fremover og var i stb drej beordredes »Betty stop«. Kort efter mærkedes en svag rystelse i skibet (pos. 4).

Kl. 2208 befandt skibet sig i Sudemade fyrlinie (pos. 5). Der blev beordret »Alle stop, bb helt over, støt på 125«. Da skibet var på kurs 125 blev der beordret »Betty frem mindste«, og sejladsen fortsattes E over i Svendborg Sund.

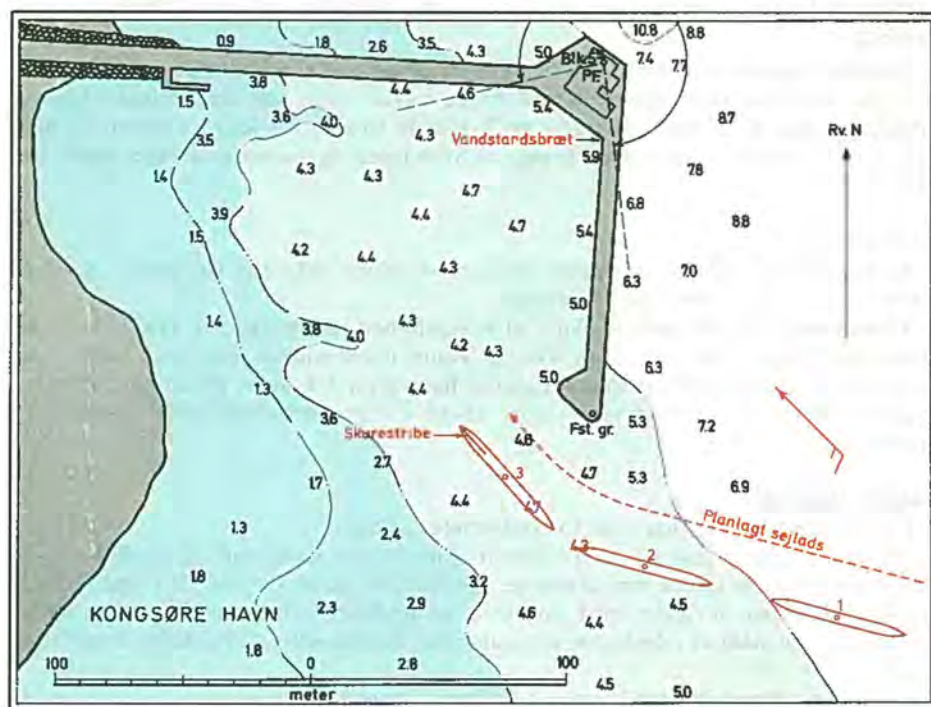
Fig. 9.

Inden føreren nåede at slå bak for at få båden i drej til stb, tog den grunden ret hårdt og havde derefter endnu to grundberøringer (pos. 3).

I stedet for at dreje fortsatte u-båden på kursen med en fart af 1,5 til 2,0 kn. For at stoppe fremdriften beordrede føreren bak på begge skruer vel vidende, at han derved løb en risiko for at beskadige skruerne.

Kommissionen finder, at skaderne på skrueerne er opstået ved bakmanøvren efter grundstødningen.

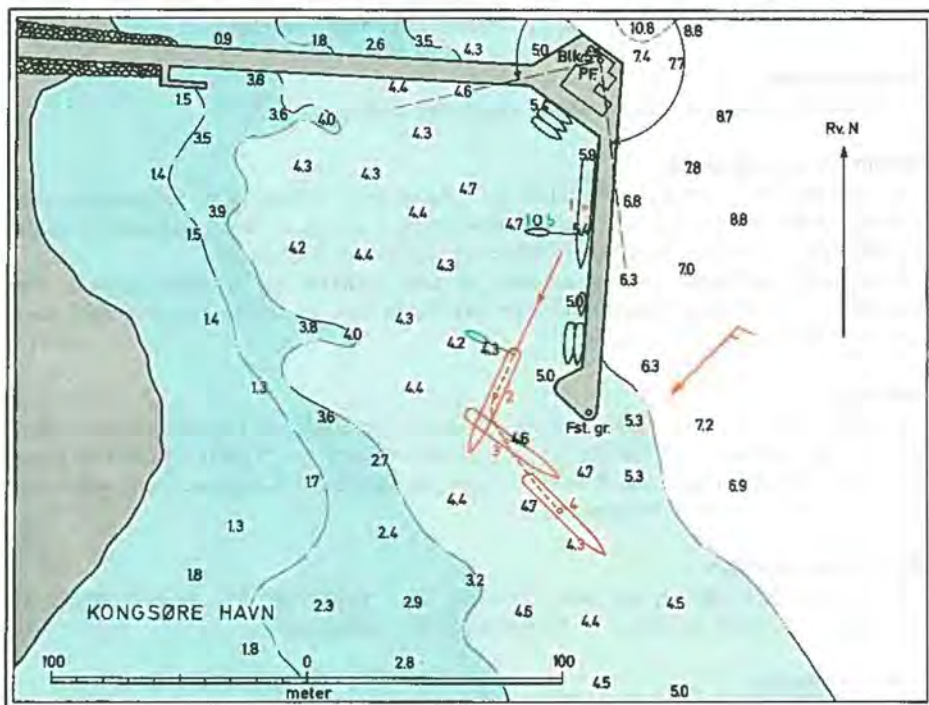
Fig. 10.

Havne-manøvren udførtes ved at føre en trosse fra undervandsbådens agterste pullert til den assisterende motorbåd, der slæbte agterskibet ud fra molen (pos. 1). Under denne del af manøvren havde båden fortsat en trosse i land for.
