# SØVÆRNETS HAVARIKOMMISSION

ÅRSBERETNING

1977

# Beretning om Søværnets havarikommissions virksomhed i perioden 1. januar 1977 til 31. december 1977

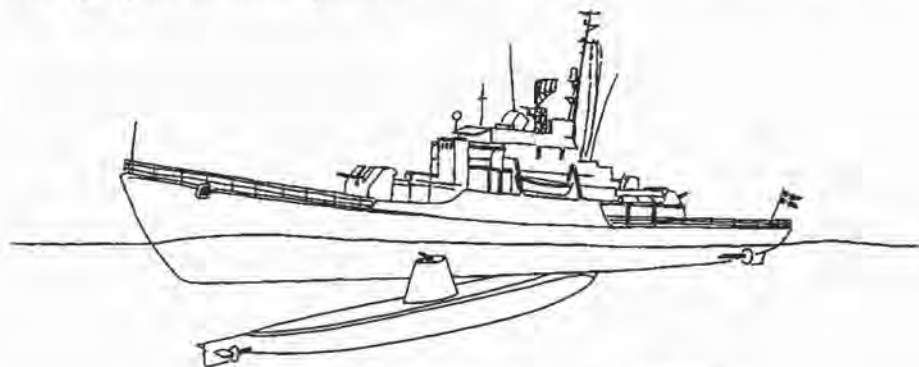
Fig. 1

Under andet løb kl. 2054Z kolliderede korvetten med undervandsbåden af DELFINEN-kl – der befandt sig i periskopdybde (12 m) på pos. 55°03'N og 13°49'8E i dykkefelt BRAVO 9. Korvettens bagbords side (bælg) beskadigede toppen af undervandsbådens tårn om bagbord.

Kollisionen

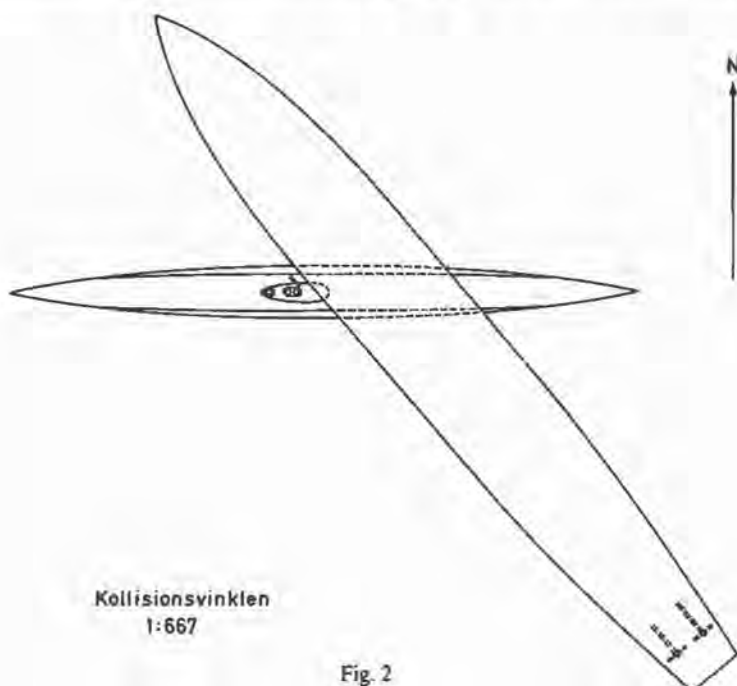
Kommissionen har på grundlag af fotografier af de opståede skader samt oplysninger fra Søværnets Materielkommando og ubådseskadrens teknikofficer udarbejdet en skitse visende korvettens og ubådens skader.

Ved at sammenholde de 2 skibes skader og ved hjælp af korvettens detaljerede oplysninger om skaderne og deres relation til kollisionskurserne, må kommissionen bedømme kollisionsvinkelen til at have været ca.  $50^\circ$ , d.v.s. ubådens kurs til at have været  $090^\circ$  og korvettens kurs til at have været  $320^\circ$  i kollisionsøjeblikket, hvilket er i overensstemmelse med de 2 chefers forklaringer angående kurser i kollisionsøjeblikket.

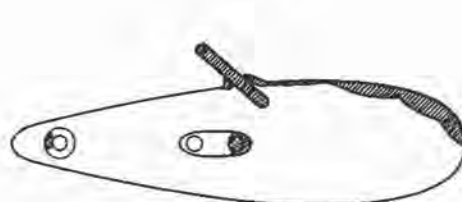
Skader på ubåden

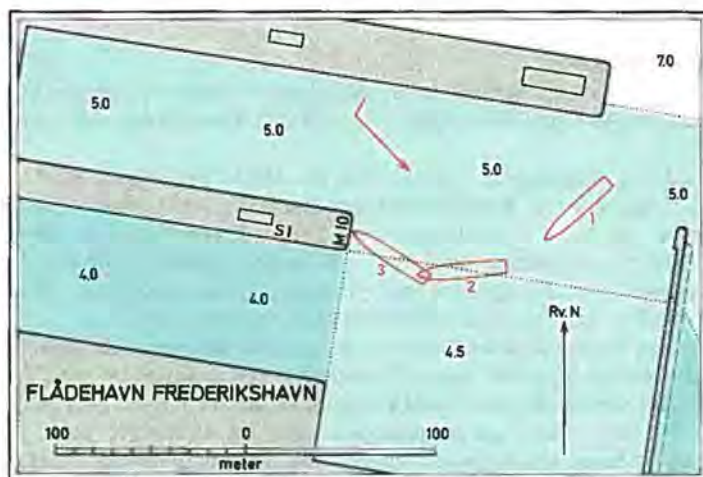
Fig. 5

I position 1 (se skitse) lagdes roret styrbord helt over, og styrbords propelleranlæg blev stillet til neutral med den hensigt at bringe skibet i et styrbord drej på et tidligt tidspunkt for at undgå at komme for sent i drej og dermed få for stor en vinkel til den tildelte kajplads S 1. Umiddelbart efter var det hensigten at lette på roret og reducere stigningen på bagbords skrue for derved at mindske drejet, så det kom til at svare til den tiltænkte manøvre. Det viste sig at såvel ror som bagbords propelleranlæg havde sat sig fast, roret i styrbords yderstilling og propelleranlægget i stilling 65% stigning for frem.

I position 2 blev sideturbinerne stoppet og der blev overgået til dieseldrift med begge motorer på fuld kraft og fuld stigning for bak på begge skruer, samtidig hermed var styremaskinen blevet stoppet for at forsøge at rykke roret fri ved hjælp af håndstyring, som automatisk indkobles, når styremaskinen stoppes. Farten var på dette tidspunkt ca. 6 knob.

Da det ikke lykkedes at frigøre roret eller ændre på skruestigningen fra 65% frem på bagbords propelleranlæg, blev bagbords dieselmotor stoppet, medens styrbords anlæg fortsatte med at bakke for fuld kraft. Dette var ikke tilstrækkeligt til at stoppe båden, der i position 3 påsejlede molehovedet på Pier I (kaj M-10) med en fart på ca. 4 knob. Herved opstod en indtrykning af stævnen på ca. 1 m samt lækage mellem 1,5 og 2 m over vandlinien.

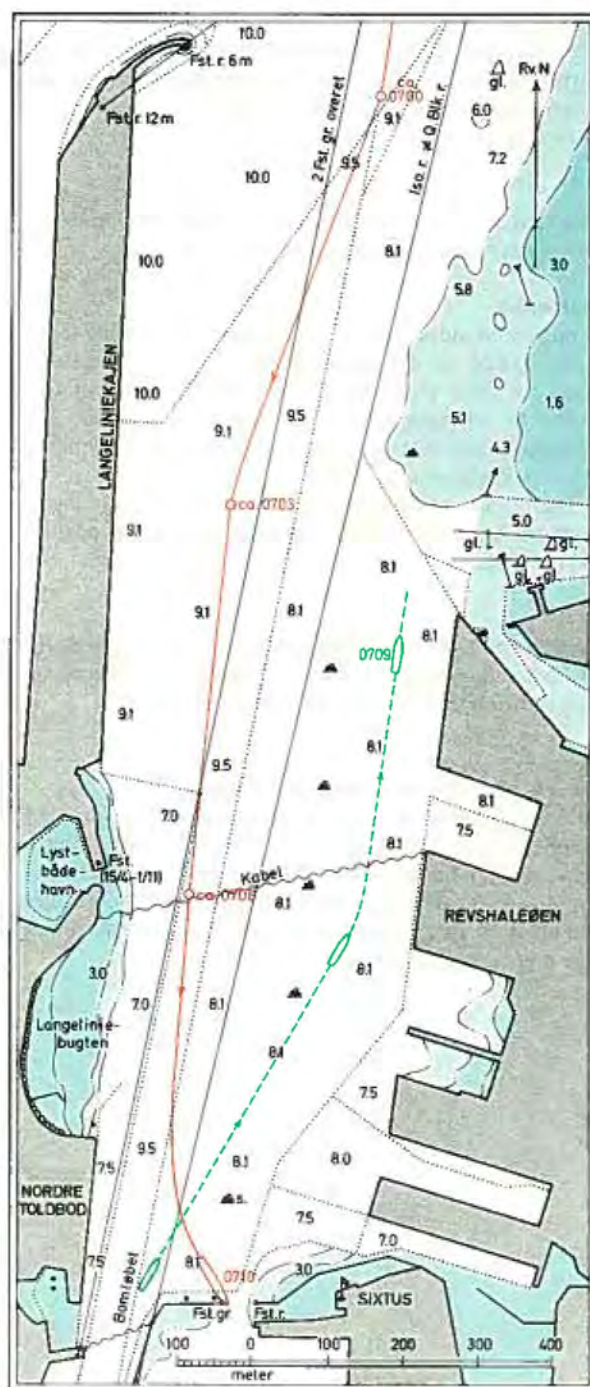
Fig. 6

Ca. kl. 0705 var fartøjet klart agten for tværs om bagbord, og inspektionsskibet satte kursen 180 vest om Dannebrogshøjen og farten reduceredes til FREM mindste, hvilket svarer til knap 2 knob. Det bemærkes at omend estakaderne var klart indikeret på radarbilledet (3 cm radar i kort puls) var det nu ikke muligt at skelne Nyt Løb. Kort før Dannebrogshøjen blev kursen sat til 150, men skibet drejede meget langsomt. Ved passage af Dannebrogshøjen blev der beordret bagbord helt over for at dreje stævnen videre mod Nyt Løb. Kort forinden – på radarafstand 140 yds – var ekkoet af estakaderne forsvundet i radarskærmens centrum, men det var stadig ikke muligt at skelne løbeets lys. Umiddelbart efter at estakaderne forsvandt på skærmen, varskoede bakken »Grønt lys ret for«. Dette blev kort herefter observeret fra boen og der blev slået FULD KRAFT BAK. Løbets røde lys blev ikke observeret. Inden farten var tagt taget fuldstændig af skibet, tørnede stævnen blødt mod løbets vestre molehoved, hvorved træværk splintredes, lanternebrættet knækkede og den grønne lanterne faldt i vandet og slukkedes, samtidig med at stagen til radarreflektoren bøjedes i stævnens facon. Ved den kraftige bakmanøvre svingede stævnen til styrbord, hvorved stævnen yderst om styrbord tørnede DANNEBROG's duc d'albe, som bøjedes ca. 30 grader mod syd, hvorefter skibet gled agterover.

De med reparationen af molehovedet og duc d'alben forbundne udgifter andrager kr. 184.000. Der skete ingen skade på inspektionsskibet.

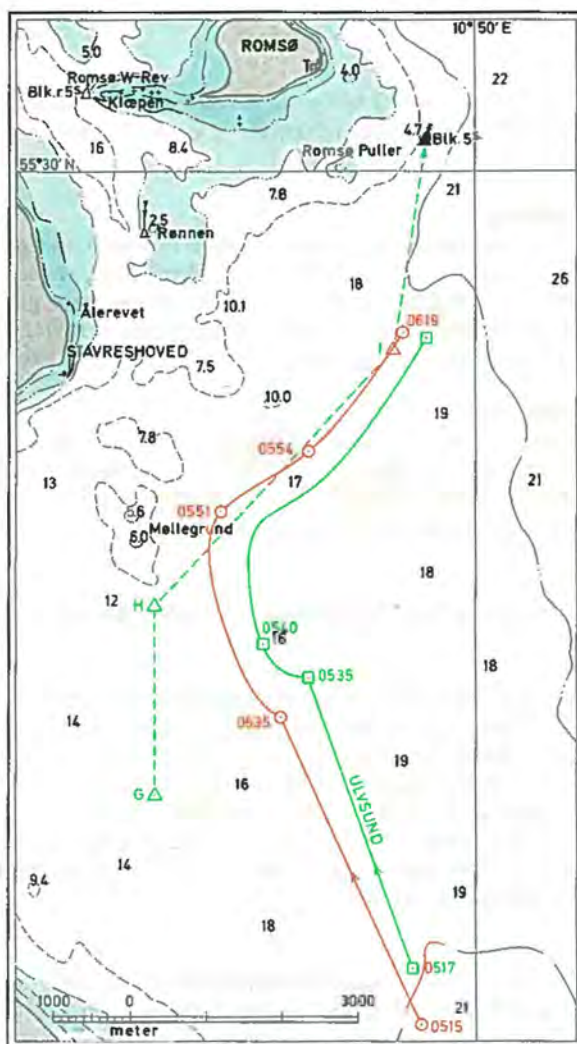
Fig. 7

Ministrygeren deltog i en øvelse fra 13-19 MAJ, og uheldet indtraf under »teamsweep« med ministrygeren ULVSUND under strygning af en kanal fra pkt. H NE-over gennem pkt. I og derfra videre N-over – jfr. i øvrigt kortskitse. Afstanden mellem ministrygerne var 400 yards.

Bagbords skrue beskadiget, idet 3 blade var revnet og bukket på en del af kanten, og det fjerde blad var ridset. Skruen blev udskiftet, og de med skaden forbundne udgifter andrager kr. 6.250.

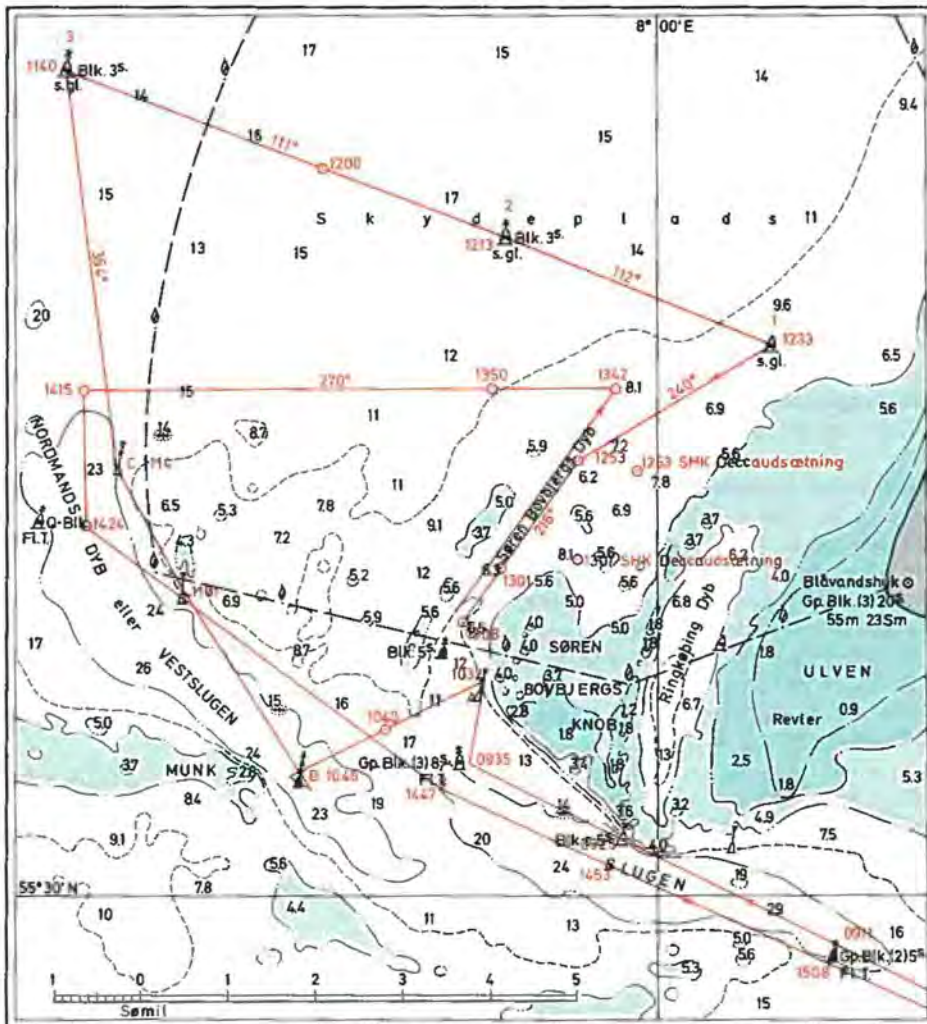
Fig. 8

Kl. 1233 var kutteren i position 1, dog uden at observere bøjen, der skulle være der. Derfra skulle returneres til Esbjerg.

Ingen skader, men afskrabning af maling på centerkølen mellem spant 7 og 3.

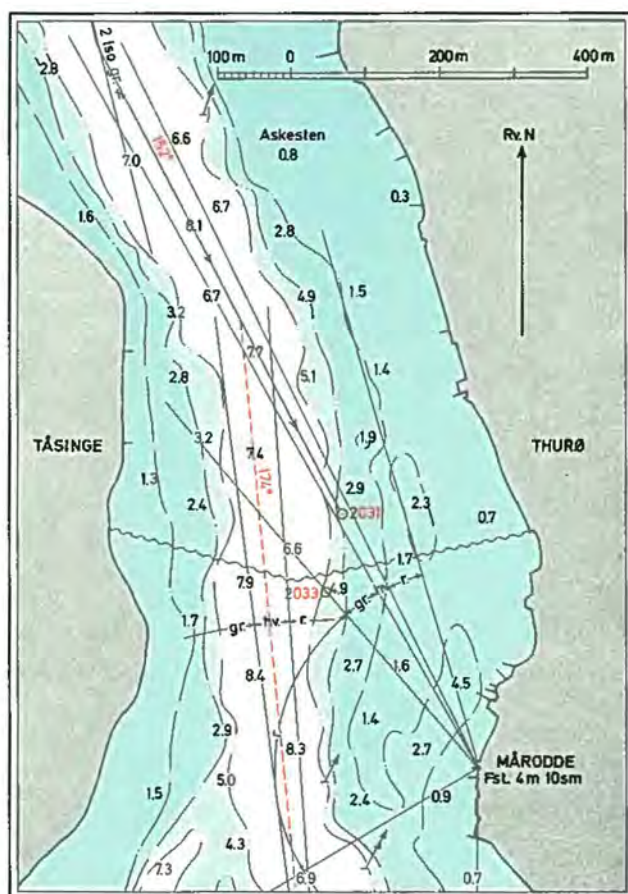
Fig. 9

Efter at være drejet ind i den hvide fyrvinkel i Mårødde fyr på kurs 152° gjorde vagtchefen klar til at dreje til 174°, som var kursen i den hvide fyrvinkel i Troense fyr på Taasinge. Den relativt lyse aften gjorde det vanskeligt at gøre fyret ud, og da vagtchefen

fik øje på det, viste det rødt, hvilket tilkendegav, at den hvide vinkel var passeret. Samtidig viste ekkolodet hurtigt aftagende vanddybder. Vagtchefen stoppede og bakkede »tilbage fuld« - 300 omdrejninger. Under indledningen af bakmanøvren ramte skruen en undervandshindring 2 gange hurtigt efter hinanden. Der blev straks stoppet og chefen overtog navigeringen.

Kommissionen mener, at grundberøringen skyldes mangelfuld og unøjagtig navigation i Svendborg Sund, og at det kan bebrejdes såvel chefen, som vagtchefen, at kutteren ikke drejede i tide men fortsatte i Mårode fyrs hvide vinkel, hvilket resulterede i grundberøringen.

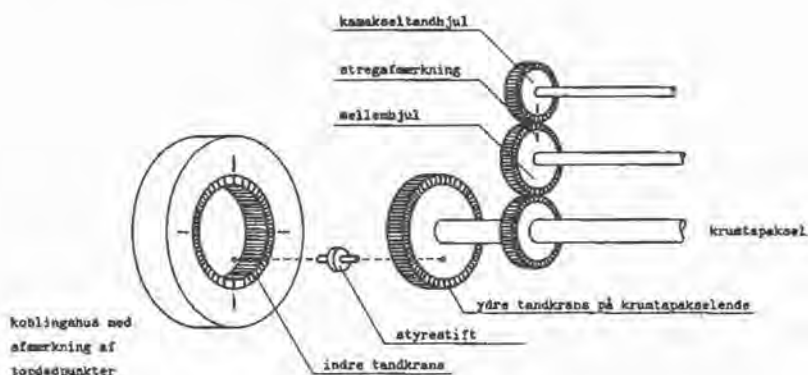
Fig. 11

### PRINCIPSKITSE OVER TRANSMISSION TIL KAMAKSELORE

ved lod motoren sig starte, men der observeredes kraftig pendling og rystelser, ligesom udstødstemperaturen var for høj. Der konstateredes endvidere svigtende brændstoftilførsel til cylinder 12. Kl. 1030 blev motoren derfor stoppet. Kl. 1350, umiddelbart inden bevogtningsfartøjet ankom til Køge, startedes motoren igen ved nødstart, men med samme resultat.

Forudsætningen for at en justering kan foretages korrekt efter den foreskrevne procedure er, at koblingshus og krumtapaksel er korrekt fikseret i forhold til hinanden. Denne forudsætning har i dette tilfælde ikke været til stede, hvorfor TKO i god tro har foretaget en yderligere fejljustering med beskadigelse af motoren til følge.

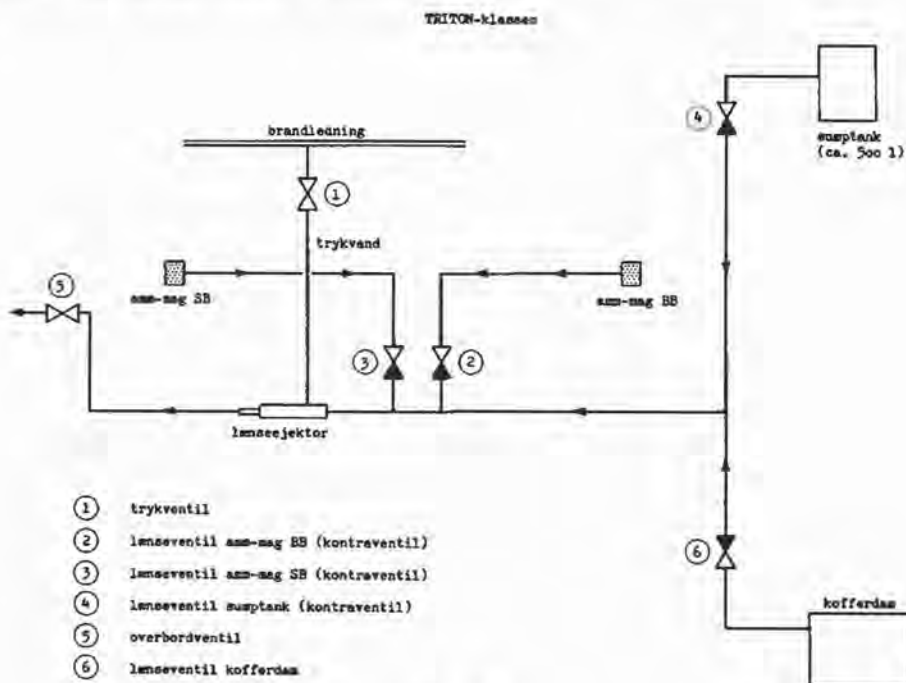
Fig. 12

Tirsdag den 21 sep kl. ca. 0830, da der kontrolleredes for temperatur og fugtighed i magasinet, konstaterede magasingasten, at der stod vand i en højde af 75–80 cm over rummets dørk. Dette meldte magasingasten til batteriofficeren, som straks lod meldingen gå videre til korvettens teknikofficer.

Efter lænsningen undersøgtes magasinet for at klarlægge, om der var lækage i skibsbund eller skibssider, ligesom også lænsesystemet blev undersøgt. Det blev herved konstateret, at en lille plastgenstand blokerede ejektorens dyse, samt at lænseventilen til ammunitionsmagasinets bagbords side – en kontraventil – var vendt forkert, således at der ikke kunne lænses gennem denne ventil, som ej heller kunne tjene sit formål, at sikre imod indtrængende vand.

2. 12 stk. øvelse HEDGEHOG-projektiler må kasseres.
  3. Ca. halvdelen af korvettens beholdning af 40 mm krigsammunition må sendes til eftersyn.
  4. 12 stk. 51 mm lysraketter må kasseres.
- De med uheldet forbundne skader på ammunitionen andrager ca. kr. 80.000.

Kommissionen mener videre, at vandfyldningen ville være blevet konstateret på et tidligere tidspunkt, såfremt den foreskrevne daglige kontrol af temperatur og fugtighed i ammunitionsmagasinet var blevet foretaget.
