# SØVÆRNETS HAVARIKOMMISSION

ÅRSBERETNING

1978

## Beretning om Søværnets Havarikommissions virksomhed i perioden 1. januar 1978 til 31. december 1978

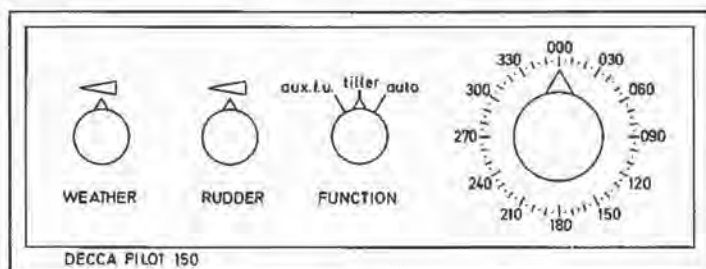
Fig. 1

Skaderne på orlogskutteren, som blev opgjort ved besigtigelsesforretning 7 FEB, bestod i indtryk af ca. 2 m<sup>2</sup> plade mellem spant 43 og 46 og bøjning af spanterne. Reparationsudgiften er af Søværnets Materielkommando opgjort til kr. 11.200. Skaden på handelsskibet blev ikke opgjort, og besigtigelsesforretning blev ikke gennemført. Efter oplysninger fra chefen for orlogskutteren udgør skaden en mindre bule i styrbords skibsside og to malingsafskrabbinger på ca. 2 m<sup>2</sup>.

Kommissionen mener at uheldet, dels skyldes at handelsskibet har overhalet orlogskutteren med unødigt ringe passageafstand, dels at orlogskutterens selvstyrer var stillet på »AUTO« og har reageret på påvirkningen fra det andet skib.

Jeg kan tilslutte mig Søværnets Havarikommissions vurdering og konklusion og finder anledning til at tilkendegive, at De fremover bør anvende manuel styring under passage af smalle løb og i nærheden af andre skibe for at sikre en større og hurtigere reaktionsevne overfor uforudsete hændelser.

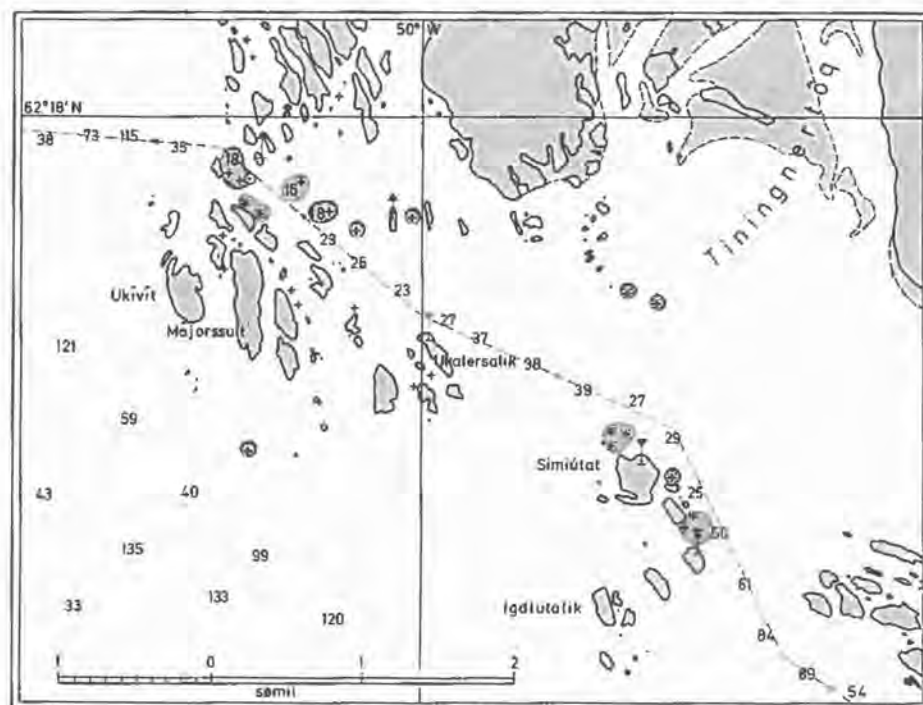
Fig. 2

(Hændelsesforløb (jf. fig. 2):

Kl. 1353 P løb inspektionskutteren på et skær N-for Majorssuit-øgruppen, hvilket gav sig til kende ved kraftige stød i kutteren samt en svag krængning til styrbord.

Skinnekøl stærkt deformeret fra spant 9-12 og fra spant 15-19 samt fra spant 35-42.

Svejsningen i spunding sprængt i ca. 400 mm. længde ved spant 17 BB.

Udbygning for sonar samt sørør meget stærkt deformeret. Klædningen indtrykket ved sørør og revnet i rørets halve omkreds. Største lækage opstået her.

Klædningen i A-rang BB indtrykket kraftigt i 750 mm. bredde fra spant 23 til spant 27. Spant 23 til 27 samt underpart af vandtæt skod spant 26 med skodstag og knæ meget stærkt deformeret.

De nævnte skader på skrog krævede partielle fornyelser på klædning, spanter, skod og skinnekøl. Genetablering af udbygning for sonar samt sørør kunne dog ikke udføres umiddelbart ved grønlandsk værft, og skrogennemføringen afblændedes derfor ved partiel fornyelse af klædning. Arbejdet var tilendebragt 3 DEC 1977, hvorefter inspektionskutteren atter blev sat i vandet.

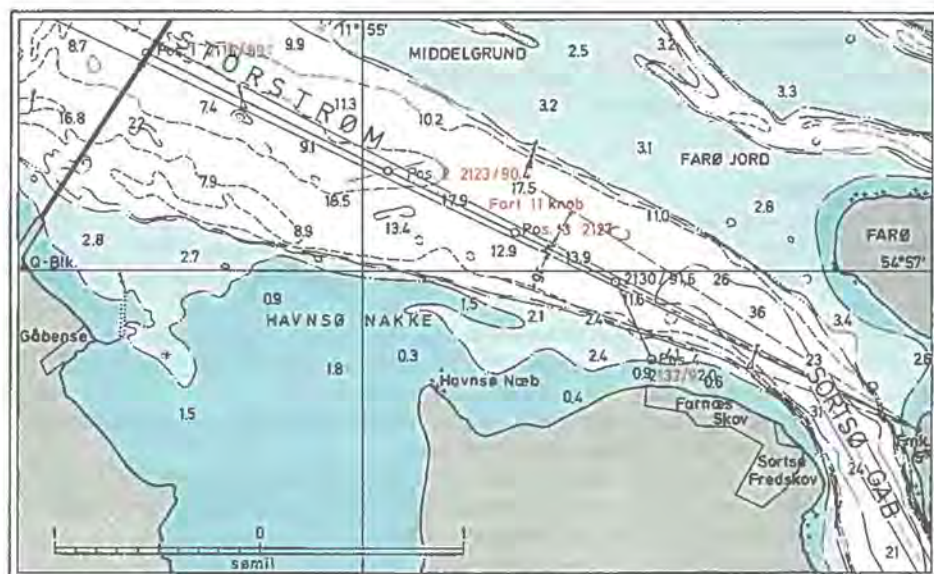
Fig. 3

Kommissionen finder således, at vagtchefen alene må bære ansvaret for grundstødningen, idet han har gjort sig skyldig i groft mangelfuld og unøjagtig navigation i en sådan grad, at han - uden at reducere fart - lod minestrygeren sejle på grund med FULD KRAFT, d.v.s. 11 knob. Han har ligeledes overtrådt instruks for vagtchefen, idet han, da han erkendte uoverensstemmelserne i bestikket ikke stoppede og lod melding tilgå chefen.

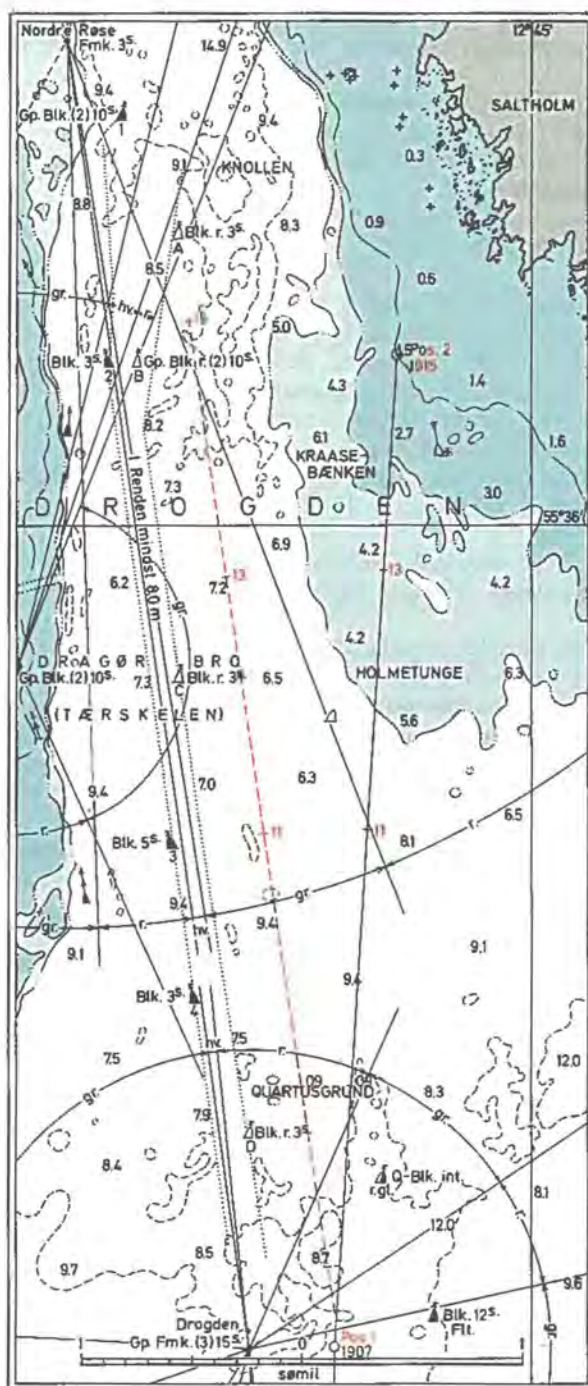
Fig 4

Hverken rot- eller maskinordre nåede at få nogen mærkbar virkning, før torpedobåden klokken 1915A tog grunden (position 2). Grundstødningen føltes forholdsvis blødt i flere ryk, og torpedobåden stoppede svajet op på gyrokurs 130°.

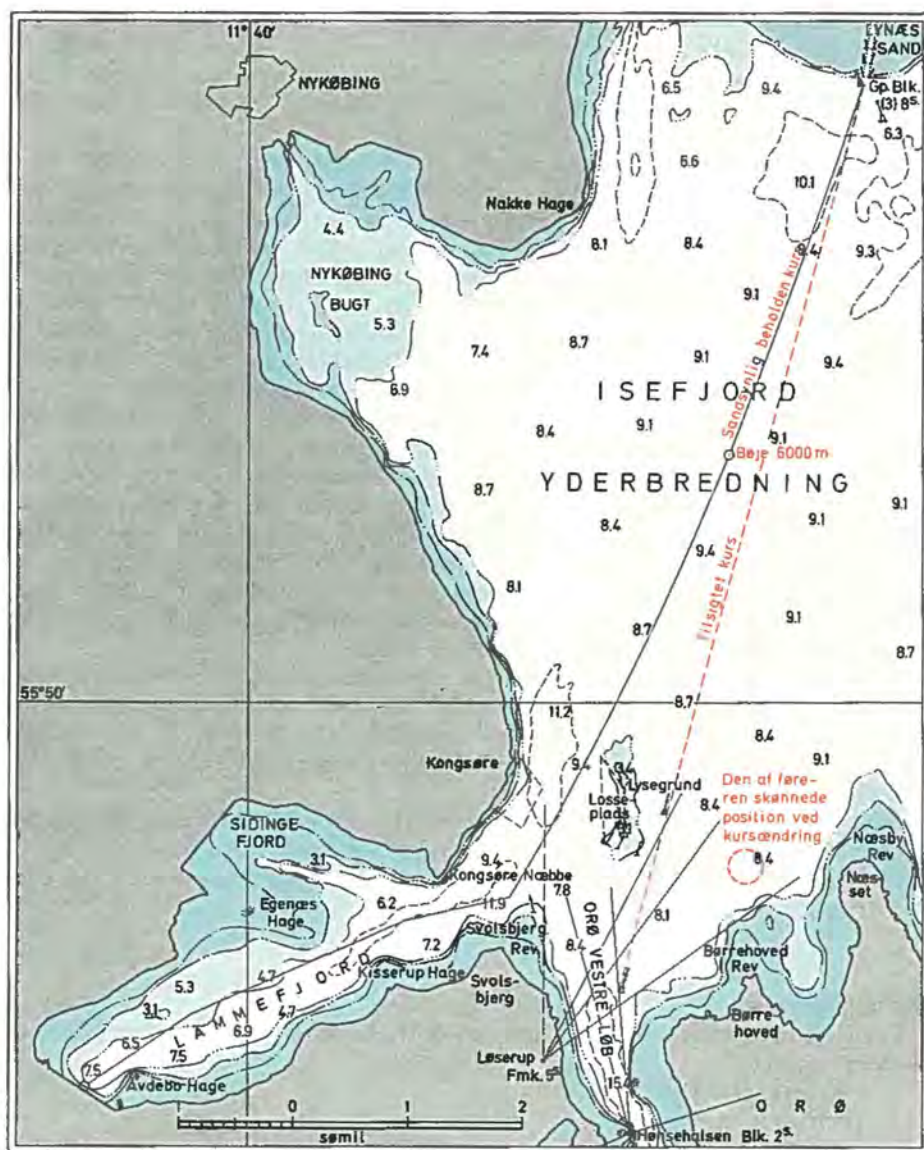
Fig. 6

Kompasset i færgebåden er af mærket Hallgren, København. Det er formentlig sidst efterset på Søværnets Navigationsvæsen for ca. 10 år siden. Det er i hvert fald mere end 4 år siden, kompasset er rettet. Den 10 OKT undersøgte kompasset i færgebåden af en navigationsmester. Kompasset undersøgte for friktionsfejl, både med motoren stoppet og igang, men intet unormalt kunne konstateres. Kompasset er forsynet med holder til kompenseringsmagneter, men ingen magneter fandtes i holderen. Deviationsundersøgelsen viste en jævn kurve med maximumudslag på  $\pm 12^\circ$ .
