# SØVÆRNETS HAVARIKOMMISSION

ÅRSBERETNING

1979

## Beretning om Søværnets Havarikommissions virksomhed i perioden 1. januar 1979 til 31. december 1979

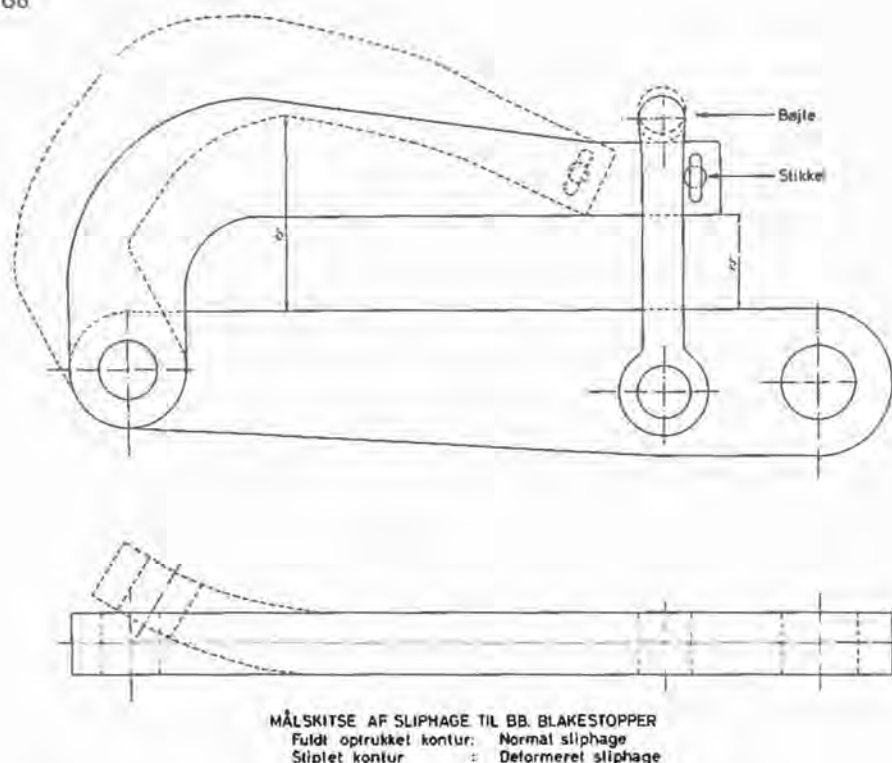
Fig. 9.

- Ingen dele af de 2 stopper viste tegn på eller synlige tilløb til brud.
- Begge sliphager samt stoppernes lige del var imidlertid deformeret ved begyndende udretning henholdsvis bøjning i sideretningen, hvorved sliphagen er blevet trukket igennem bøjlen, idet stiklen er bukket vinkelret, hvorefter stopperne frit har opgået sig.

Målskitse af bagbords blakestopper vil fremgå af fig. 9.
