# SØVÆRNETS HAVARIKOMMISSION

ÅRSBERETNING

1980

## Beretning om Søværnets Havarikommissions virksomhed i perioden 1. januar 1980 til 31. december 1980

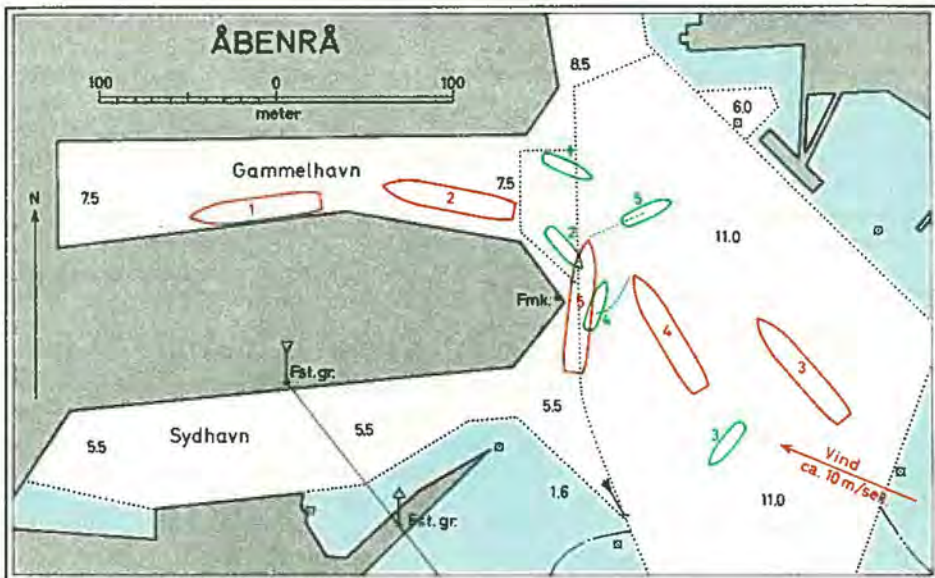
Fig. 1

Da det blev klart, at minelæggeren ville tørne kajen, forsøgte et vrid til styrbord, for at mindske kraften ved påsejlingen. Skibet havde svag fart fremover, og efter at have tørnet kajen fortsattes minelæggerens drej til styrbord, idet slæbebåden trak, og da minelæggerens bagbord side igen rørte kajen, lå skibet næsten parallelt med den NE/SW-orienterede skrå kaj. Herunder fik fenderlisten et tryk ca. midtskibs, men yderligere skade langs skibssiden er ikke konstateret. Efter at hækken var klar af kajen kl. 1403A, fortsattes drejet styrbord rundt, indtil stævnen pegede mod syd, hvorefter slæbningen blev afbrudt, og minelæggeren fortsatte til ankerplads i Åbenrå Fjord for besigtigelse af skader.

Havnemesteren i Åbenrå oplyste på VHF, at beskyttelsesvinkeljernet (10×10 cm) på kajen over en længde på ca. 1,5 m var afrevet og noget beton slået af, men at skaden på kajen var ringe, og at han ikke agtede at foretage videre i sagen.

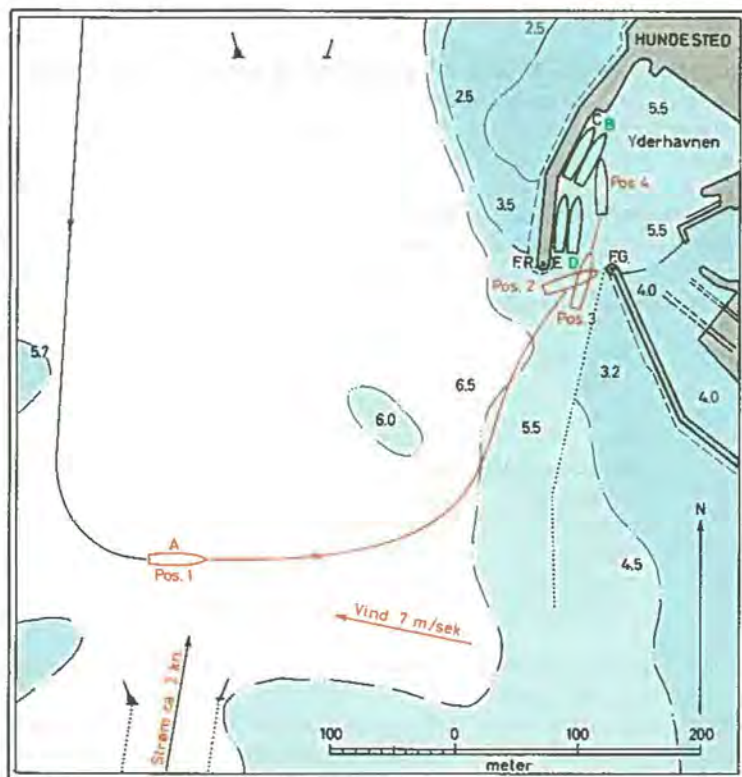
Fig. 2.

For at forstærke drejet og samtidig formindske farten yderligere beordredes: »Betty tilbage fuld«. Drejet til styrbord forstærkedes og farten reduceredes, men ikke tilstrækkeligt, hvorfor ganske kort efter beordredes: »Sara tilbage fuld«. Torpedobåden A påsejlede da (pos. 4) torpedobåden B mellem spant 17 og 18 med stævnen, hvilket forårsagede en bule på 30 × 10 × 3 cm. På grund af farten fremover og det fortsatte drej til styrbord blev 11 sceptre ombord i torpedobåden B beskadigede af torpedobåden A's stævn. Tillige fik torpedorør I en mindre bule, og håndspillet til røret blev bøjet. På torpedobåden A observeredes kun overfladiske skrammer.

Indtrykning på 30 x 10 x 3 cm mellem spant 17 og 18 samt 11 sceptre bøjedet. Skaderne på sceptrene udbedret af Torpedobådenes mobile Base uden særskilt opgørelse. Søværnets Materielkommando har oplyst, at en indtrykning, som den forannævnte, rettes ud i forbindelse med periodisk eftersyn. Udgiften anslås skønsmæssigt til ca. 5.000 kr.

Håndspil til torpedorør bøjet samt mindre bule i røret. Skaderne udbedret ved Torpedobådenes mobile Base uden særskilt opgørelse. Konsekvenserne for beredskabet har været, at torpedorør I blev nedmeldt et døgn, indtil kontrolmåling af bakkevinkel havde fundet sted. Røret var aftaget i perioden 27 MAR til 10 APR for udretning af bulen.

Det er kommissionens opfattelse, at chefen, under hensyntagen til såvel vind som strøm som de tilgængelige oplysninger om torpedobådens begrænsede manøvrerevne ved dieseldrift, kunne have foretaget en mere hensigtsmæssig anduvning. Enten ved på den valgte anduvningskurs at have anvendt turbinedrift, der ville have sikret større manøvrerevne og dermed mulighed for at kompensere for afdriften og sætningen, specielt da situationen blev kritisk (pos. 2), eller som i det foreligende tilfælde, hvor alene dieseldrift var valgt, at have foretaget det bagbord drej E-ligere efter passage af den røde stage og dermed taget højde for afdriften.

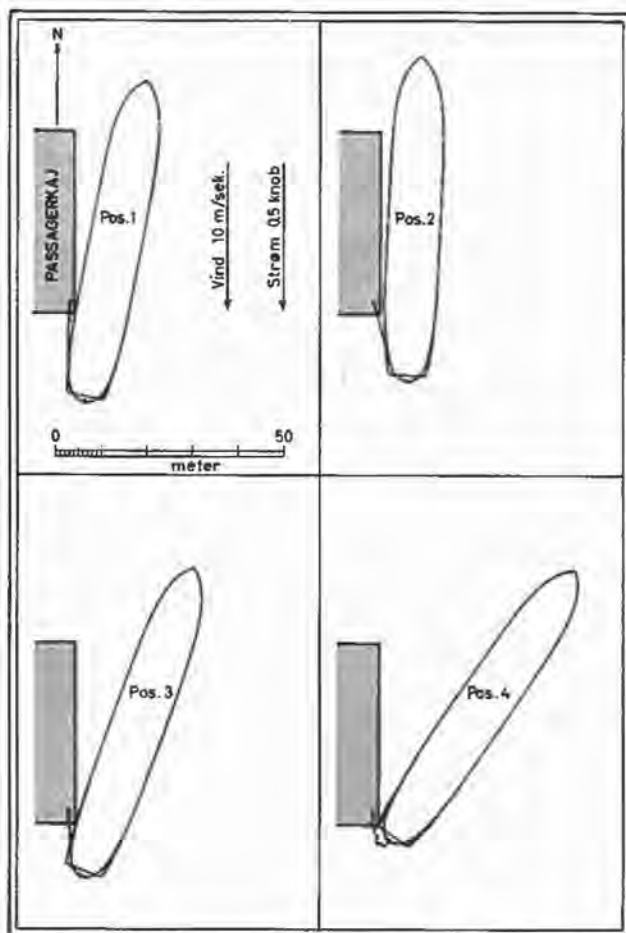
Fig. 3

Umiddelbart efter at tværpropellen fik virkning på manøvren og stadig med stigning 2 tilbage på KaMeWa, tørnede helikopterdækket – ud for scepter nr. 4 – kajen under en fremadgående bevægelse, hvorefter skibet kom i pos. 4. Herefter foretoges omsvæjning udfør Passagerkajen.

get ville normalt have svajet skibet stb rundt med hækken hvilende på nokken af kajen. Det for inspektionsskibet særegne og af chefen bekræftede, at der ved manøvre »Bov til højre« bibringes skibet en fremadgående bevægelse, har bevirket, at helikopterdekke skurede hen over nokken på kajen med de opståede skader til følge. Da den fremadgående bevægelse var fremkaldt af tværpropellen, var der ikke skruevirkning på roret – der la bb helt over – således at hækken ikke, som tilfældet er ved normale fremmanøvrer, bliver holdt fri af kajen.

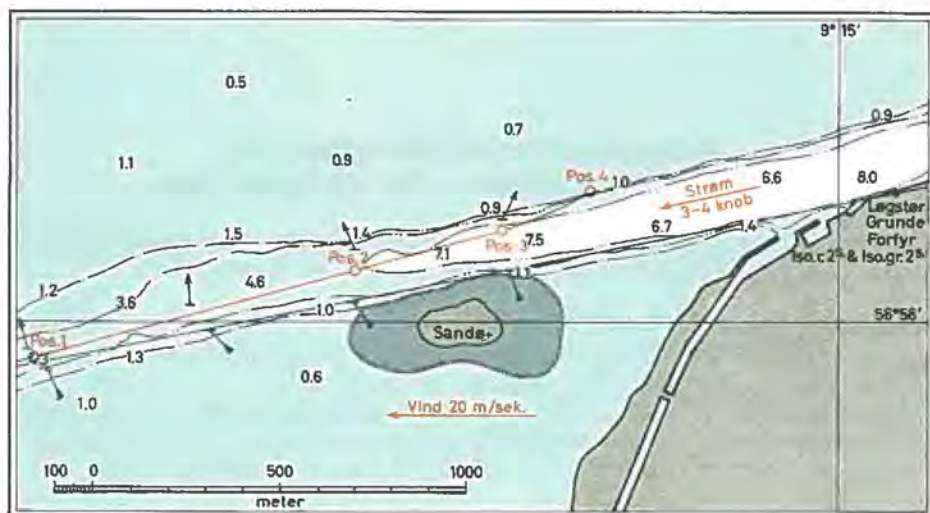
Fig. 4.

Kort efter grundstødningen indledtes lænsning af forpeak for 5.2 ts ballast-vand. Inspektion om læ viste ingen vandindtrængen. Oplodning omkring kutteren viste dybder på 1,40 m for og midtskibs om bb, samt 2,80 m agter. Oplodning om styrbord kunne ikke gennemføres på grund af strømmen. Kl. 1512 var slagsiden aftaget til 9°. Det blev påny forsøgt at bakke kutteren fri af grunden, men uden resultat. Efter yderligere to forsøg på

Grundstødningspositionen, der udelukkende er fastlagt ved to pejlinger med en forskel på kun  $5\frac{1}{2}^\circ$ , er efter kommissionens opfattelse noget mangelfuld. Ved videreførelse af bestikket fra det østligste kostepar, findes grundstødningspositionen at være 200-300 m øst for den østligste sorte et-kost i renden (pos. 4). Dette er i overensstemmelse med Løgstør lodseris iagttagelse og Chefens egne, idet det er bemærket, at Sandø og den østligste røde et-kost var »et sted på bagbord låring«, da kutteren efter grundstødningen var svajet op på kurs 015°.

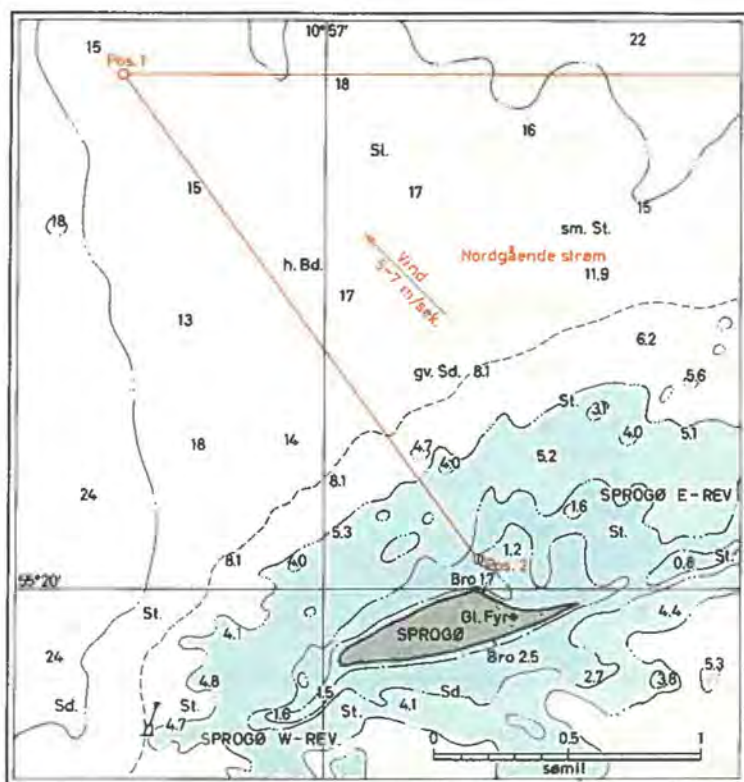
Fig. 5.

Fartøjet dykkerundersøgtes samme dag kl. 1415A, hvorunder der observeredes svære skader på begge skruer, men ingen beskadigelser af skrog eller rør.

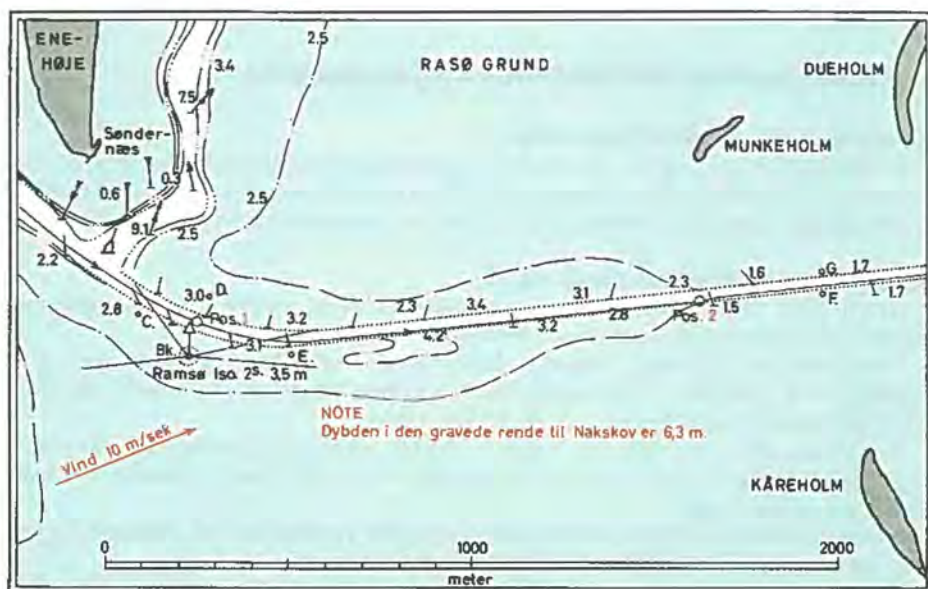
Fig. 6

Efter grundberøringen blev foretaget en foreløbig inspektion af alle tre maskinrum, akselgang samt styrerum. Kl. 0745B meldte teknikofficeren (TKO), der var maskinvagthavende, til chefen, at der ikke umiddelbart kunne konstateres lækage. Herefter blev foretaget en grundigere inspektion i henholdsvis agterskib og forskib, samt igen i alle maskinrum. Der blev ikke konstateret lækager og heller ingen unormale rystelser. TKO afgav melding herom til chefen kl. ca. 0755B.

Kommissionen finder, at grundberøringen skyldes, at inspektionsskibet ved VCH EL mangelfulde navigering var kommet for sydligt i den gravede rende. Det kan bebrejdes såvel VCH som CH, at der ikke i tide blev grebet ind over for VCH EL navigering, og det kan endvidere bebrejdes chefen, at han ikke klart havde tilkendegivet, hvem der under sejladsen gennem fjorden havde kommandoen på broen.

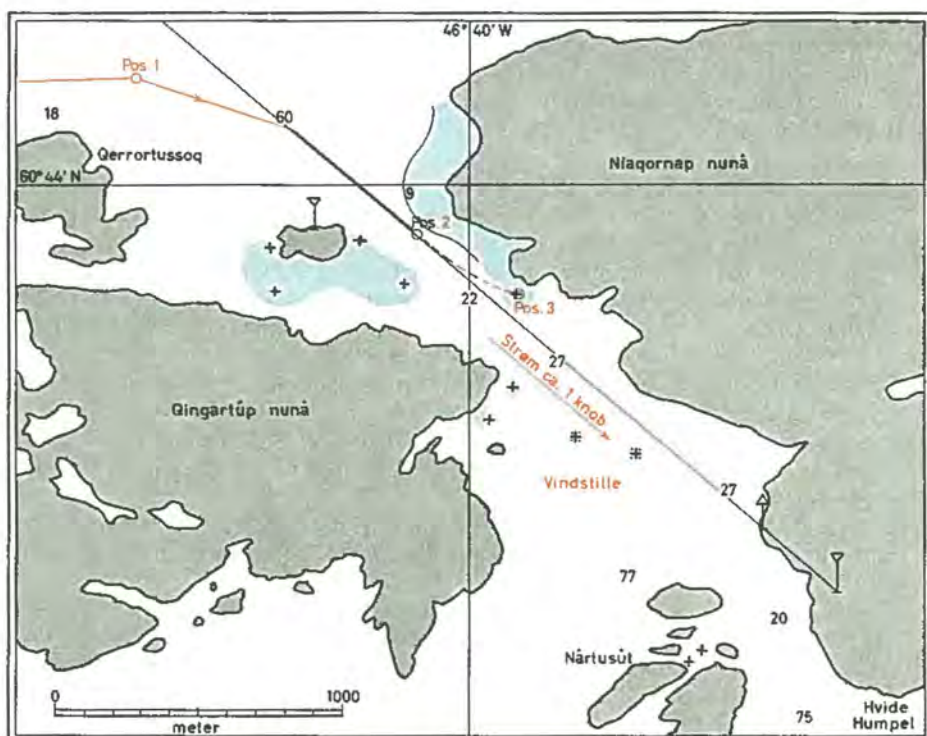
Fig. 7.

- at vandet var stigende,
- at strømmen var E-gående,
- at der ingen vandindtrængen var,
- ekkoloddets visning, og
- at skrue og ror ville blive beskadiget mod skæret ved at blive liggende, blev det besluttet at komme fri ved egen hjælp.

Efter det for kommissionen foreliggende har næstkommanderende ikke planlagt og udført sejladsen tilstrækkelig omhyggeligt. Han har ikke benyttet alle de for ham til rådighed værende muligheder for til stadighed at kende skibets plads med fornøden nøjagtighed. Han har bl.a. ikke taget højde for strømsætningen E-over, desuagtet at denne sætning gav sig tydeligt til kende ved E-skel i Hvide Humpel bækelinie. Denne mangelfulde navigering medførte, at han grundsatte inspektionskutteren på et skær NE for bækelinien i den NW-lige del af indenskræsruten ved Hvide Humpel. En medvirkende årsag til, at kutteren er blevet bragt E-for bækelinien, har været ordren til rorgængerens om at styre i kølvandet på SKA-bådene.

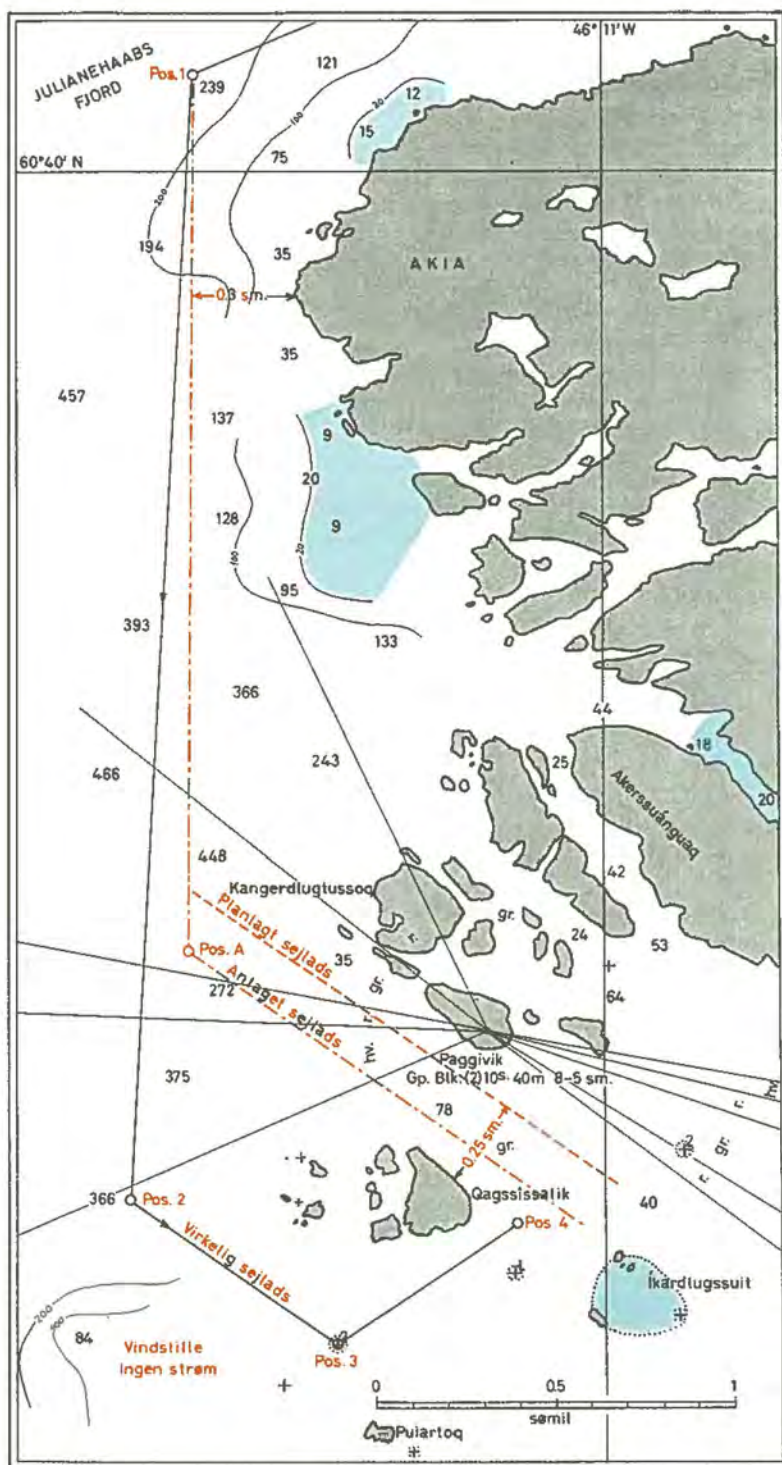
Fig. 8

Den 9 AUG kl. 0843 0 fortøjede kutteren i Julianehåb, og kl. 1400 0 blev kutteren dykkerundersøgt.

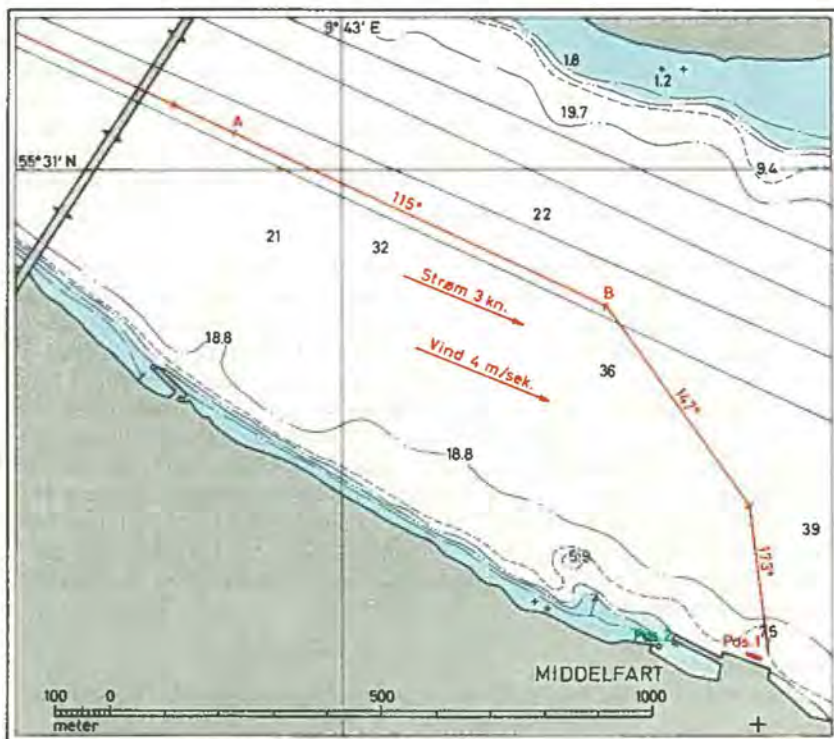
Fig. 9.

Kl. ca. 1845A henvendte ejeren af et vesttysk sejlfartøj sig til orlogskutterens chef for at anmelde en skade på sit sejlfartøj. Den tyske ejer påstod, at orlogskutterens bov- og hækbølge under anduvningen havde sat det tyske lystfartøj, der lå fortøjet på indersiden af ydermolen i Gamle Havn umiddelbart øst for molehovedet (pos. 2), hårdt mod bolværket med beskadigelse af fartøjets styrbods side til følge.

- Scepter til søgelænder trykket, så fæstet var revnet.
- Overkant lønning trykket til svagt brud (revne i glasfiberkanten).
- Gummifenderliste, placeret 25-30 cm under lønningskanten, trykket to steder.

En nøjere vurdering af de ved anduvningen af Middelfart anvendte kurser, farter samt passageafstande, sammenholdt med det for kommissionen oplyste vedrørende BARSØ-kl. bølgesystem, har bibragt kommissionen den opfattelse, at det er lidet sandsynligt, at det angiveligt skadevoldende dønningssystem er forårsaget af orlogskutteren og da kun såfremt dette dønningssystem er blevet forstærket af faktorer, som orlogskutteren ingen indflydelse har haft på.

De på det tyske lystfartøj angiveligt opståede skader må hidrøre fra faktorer, som orlogskutteren ingen – eller kun yderst ringe – indflydelse har haft på.

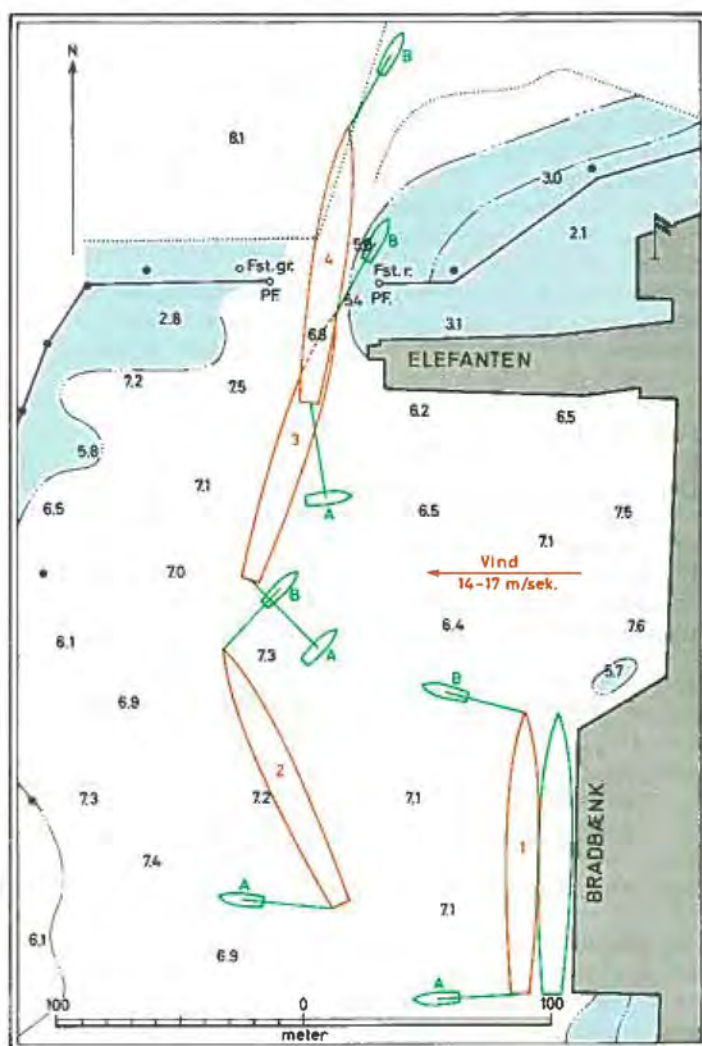
Fig. 10.

Kl. 1005A gik bugserbådene an. Bugserbåden A havde fastgjort agter i fregatten med en bugsertrosse, der var ført til pullert i fregatten og fastgjort med 6-7 slag og en mand i agterhånden. Bugserbåd A trak imidlertid så hårdt, at trossen skrænsede til tamp hvorfor bugserbåd A måtte slække op, således at trossen igen kunne gøres fast i fregatten. I mellemtiden faldt fregattens stævn hurtigt af for vinden, hvorfor bugserbåd B blev beordret over på SB side for at holde stævnen (pos. 2). Fregatten drev imidlertid hurtigt vestover. Da trossen atter var fast agter og denne gang »låst« ved at et øje i trossens tamp var lagt ned over pullerten, blev også bugserbåd A beordret over på SB side. Samtidig blev der slået »SARA frem 2«, hvilket blev meddelt bugserbådene. Da fregatten begyndte at bevæge sig fremover, meddelte bugserbåd A, at den ikke kunne komme rundt på grund af fremdriften. Der blev derfor stoppet, hvorefter agterenden begyndte at falde af mod estakaderne vest for Nyt Løb. Bugserbåd A blev spurgt, om den var rundt, hvortil der svarede, at det var den ikke helt. Da det imidlertid var klart, at fregatten var i færd med at drive ind i estakaderne, meddeltes det bugserbådene, at der ville blive manøvreret, hvorefter der blev slået »BETTY frem 2«. Bugserbåd A meddelte herefter fregatten, at den ville lade bugsertrossen gå. Da bugserbåd A på dette tidspunkt lå i sidepejling grøn 110° med trossen visende tværs om BB (pos. 3), kunne den ikke rigtigt fra denne position understøtte manøvren, hvorfor beslutningen ansås for rigtig. Bugserbåd A hakkede kraftigt, og samtidig løb bugserbådens bådsmænd fra styrehus til BB sidedæk for at lade bugsertrossen gå. Inden bådsmændene fik udløst slæbekrogen, sprængtes bugsertrossen i fregattens klyds (pos. 4), og tampen slog tilbage og ramte bådsmændene, der blev slået bevidstløs.

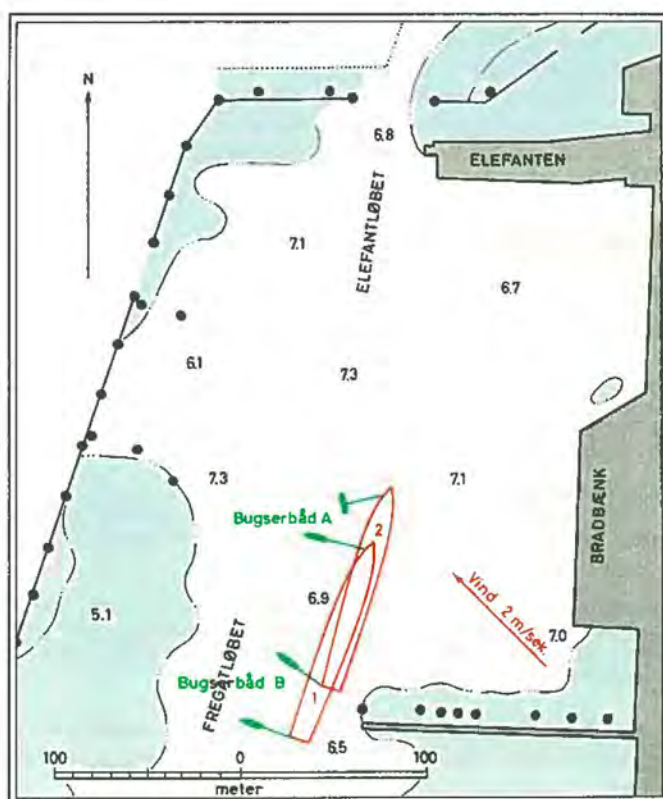
Fig. 11.

I henhold til aftale skulle bugserbådene trække fregatterne ud mod Fregatløbet og derefter agterover, indtil de med kurs mod Elefantløbet kunne fortsætte for egen kraft ud af Flådens Leje. I den bugseringen blev indledt, var det fra FLS KBH blevet henstillet til begge fregatter om ikke at bruge egne skruer af hensyn til bugserbådernes ringe størrelse.

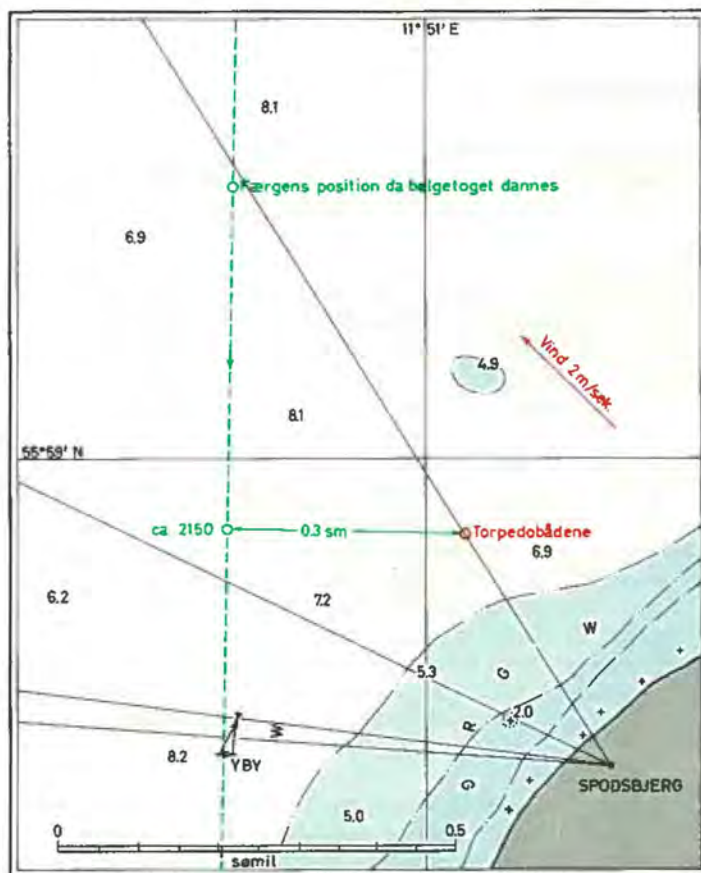
Fig. 12.

Klokken 2152 blev torpedobådene sat i kraftige bevægelser ved passagen af et bølgesystem, hvis højde blev anslået til ca. 1,5 meter og angiveligt hidrørte fra færgen. Under torpedobådenes voldsomme bevægelser ramte torpedobåden C's styrbord missillauncher den øverste del af missilcannisteren i torpedobåden A's bagbordsside, hvorved missilcannisteren og missilet led omfattende skade.

Efter kommissionens skøn har motorfærgens fart under passagen af torpedobådernes ankerplads været ca. 15 knob. Med den angivne passageafstand vil der hengå ca. 3 minutter fra passagen af ankerliggerne til færgens skråbølger når ankringspositionen. Dette er i god overensstemmelse med de af torpedobåden A opgivne tidspunkter, der for det ens vedkommende kun er omtrentligt. Kommissionen mener derfor med tilstrækkelig sikkerhed at kunne fastslå, at det skadevoldende bølgesystem må hidrøre fra de af færgen dannede skråbølger, hvis højde er øget noget ved indløb på lægt vand.

Årsagen til uheldet er, at torpedobådene på grund af chefens manglende forudseenhed var opankrede i kvejl i en for ringe afstand fra sejlruten, således at bølgesystemet fra færgen, da denne passerede ankerpladsen, satte torpedobådene i en sådan bevægelse, at torpedobådene A og C's missillaunchere stødte sammen med store skader på missil og launchere til følge.

I erkendelse af, at et uheld af her omhandlede karakter kan opstå, er det kutyme i torpedobåde af WILLEMOES-klassen at foretage en særlig kraftig affendring agter med fendere, der er ca. 1 m i diameter. For yderligere at forhindre skader, er det blevet bestemt, at ombordværende missiler skal anbringes i launchernes inderste station. Da der ved flytningen af et missil skal foretages en »test«, skulle flytningen kombineres med andet arbejde, der nødvendiggjorde en flytning, for ikke at forkorte missilernes levetid unødigt. På torpedobåden A var missilerne placeret i yderste station, og flytning planlagt til at finde sted i forbindelse med periodisk dækning OKT 1980.
