# SØVÆRNETS HAVARIKOMMISSION

ÅRSBERETNING

1981

## Beretning om Søværnets Havarikommissions virksomhed i perioden 1. januar 1981 til 31. december 1981

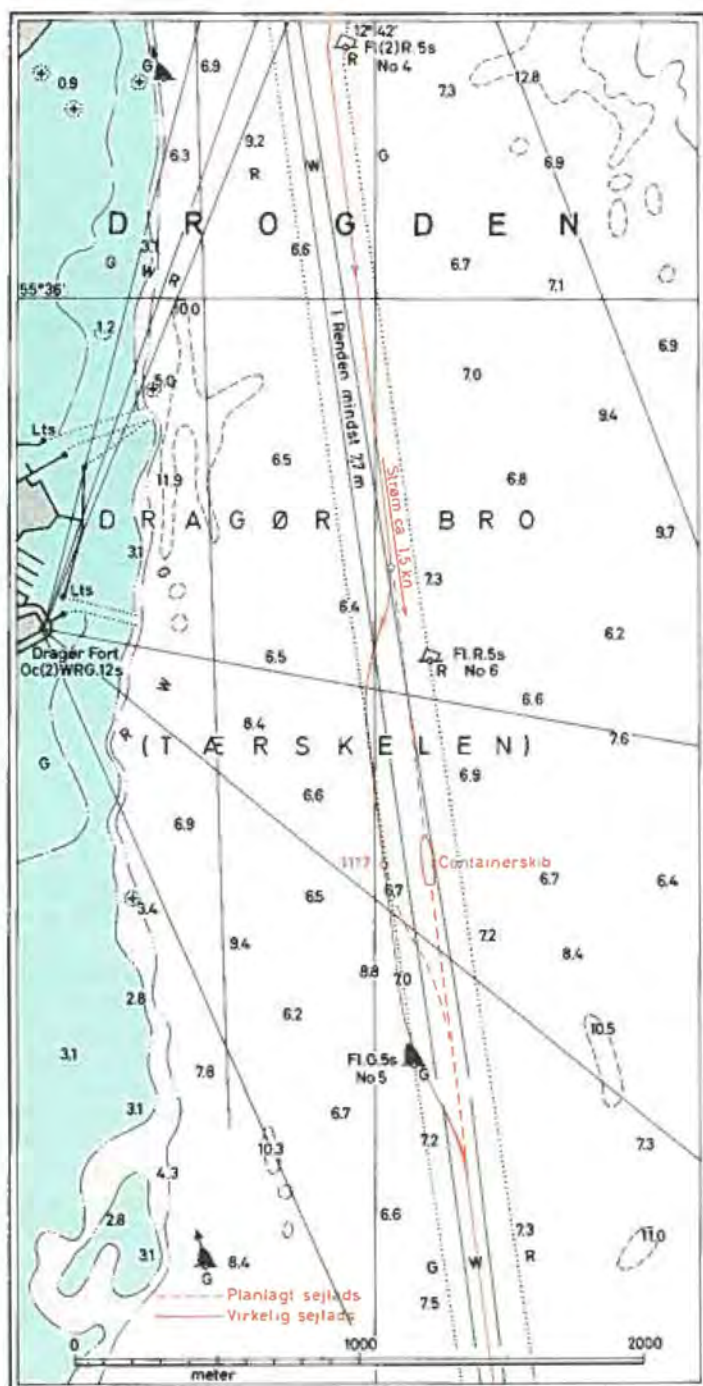
Figur 1

Efter passage af bøje No. 4 i Drogden gravede rende støttede undervandsbåden på kurs 173°. Farten var 10 kn. Kl. 1114A, umiddelbart før passagen af bøje No. 6 i den gravede rende, drejede undervandsbåden til stb for at give plads for en tysk containerbåd på ca. 8000 t, der var for N-gående. Ved passage kl. 1117A var afstanden til containerbåden ca. 200 yards. Umiddelbart herefter var afstanden til bøje No. 5 ca. 800 yards. Efter passagen af containerbåden gav vagtchefen rorordren: »Bagbord 10« for atter at komme ind i Drogden Fyrs hvide vinkel, der leder gennem den gravede rende. Rorgængerens svarede: »Gentag«, hvorefter vagtchefen gentog rorordren, men han fik ikke noget svar herpå. Derefter beordrede vagtchefen: »Bagbord helt over«, først i intercom og derefter i talerør. Roret blev nu lagt »bagbord helt over«, hvilket vagtchefen konstaterede på rorindikatoren, der er placeret på broen. På dette tidspunkt var bøje No. 5 ca. 100 yards foran stævnen. Bøjen blev passeret midtskibs i en afstand af ca. 25 yards. For at undgå, at hækken ramte bøje No. 5, beordrede vagtchefen »styrbord helt over«, idet undervandsbåden stadig var i drej til bagbord. Efter vagtchefens skøn passeredes bøjen i en afstand af 2-3 m fra hækken, og intet unormalt blev bemærket fra broen. Om læ mærkedes et kraftigt stød, og chefen kom straks på broen. Der blev ikke konstateret beskadigelser af bøjen, hvorefter sejlsadsen blev fortsat.

Senere blev der konstateret rystelser i skibet. Ved ankomst Rønne blev undervandsbåden dykkerundersøgt, hvorunder der konstateredes beskadigelse af stb skruer.

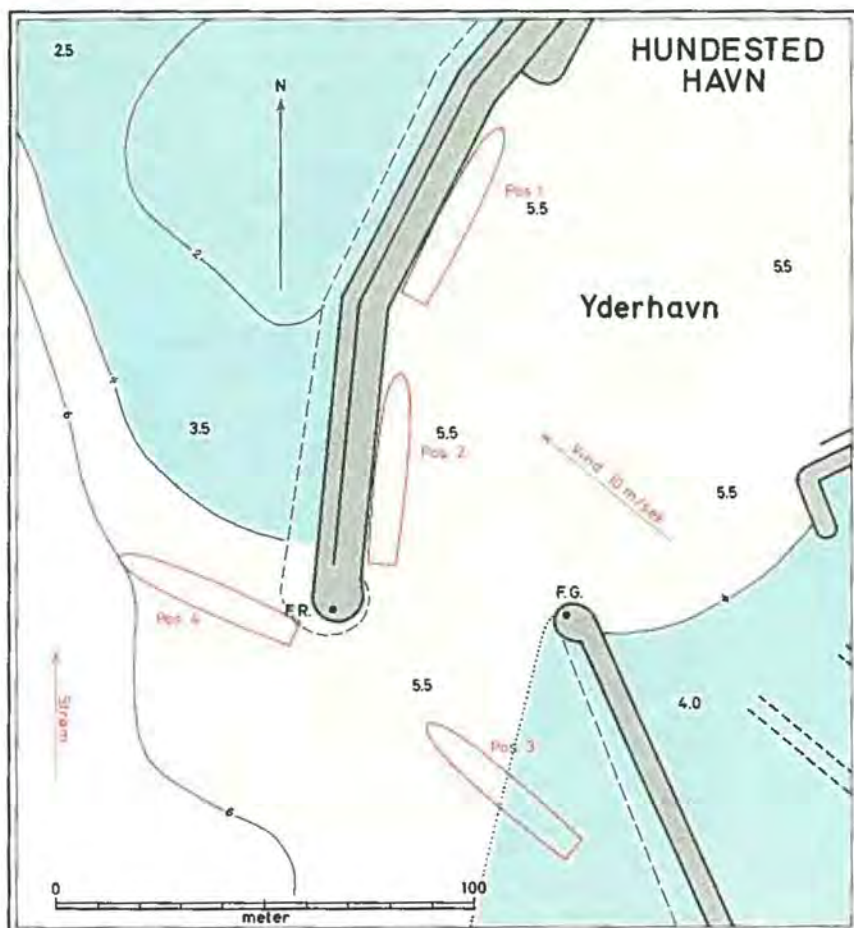
Figur 2

Da båden var stik sønden for molen, ophørte drejet imidlertid helt, og båden fortsatte fremt på kurs ca. 280. Chefen var bekendt med sandpullens tilstedeværelse vest for molen,

men anså ikke, at den strakte sig så langt syd på, hvorfor sejladsen fortsattes uagtet det manglende drej, idet en stop- eller bakmanøvre på dette tidspunkt ville have fået båden til at drive ind på molehovedets vestside. Umiddelbart efter passage af molehovedet observerede chefen et farveskift i vandet foran for stævnen og beordrede »SARA neutral – stop alle maskiner«, hvilket omgående blev effektueret. Ca. 30 sec. efter tog båden med ca. 3 knobs fart bunden og blev stående fast (pos. 4).

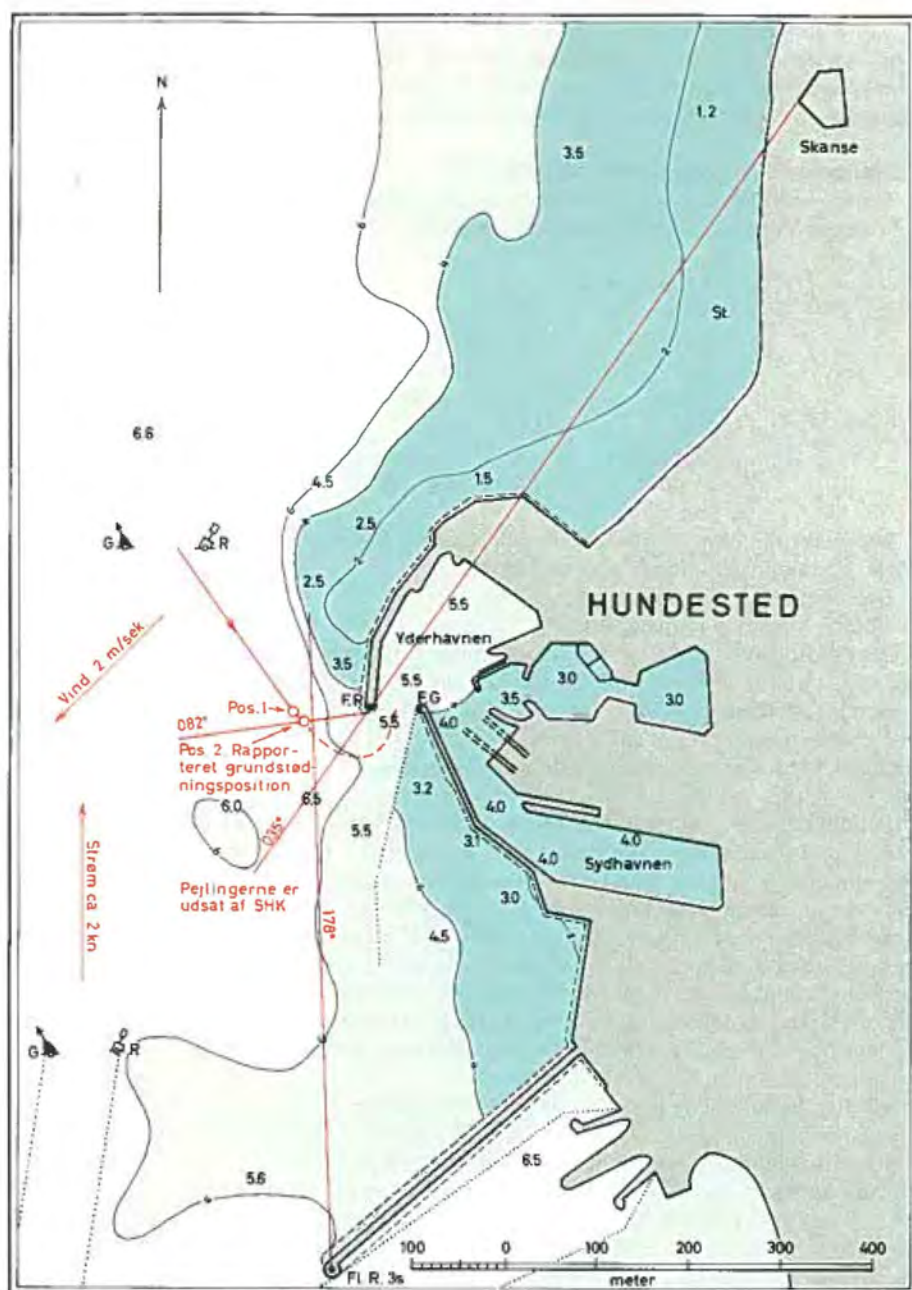
Figur 3

Kl. 2029B, da venstre molehoved var i pejling 085 grader, bragtes kutteren i bb drej. Kl. 2030B, samtidig med at der fra ekkografen blev meldt »3 meter«, krængede kutteren svagt bb over og gled op på en sandbanke med stævnen på positionen 262 grader Hundested venstre moles yderste kant ca. 65 meter. Sandbanken viste sig senere at strække sig N-over ud for vestlige havnemole samt indtil ca. 20 meter syd for nævnte position. Maskinen kørte på dette tidspunkt 330 omdrejninger frem stigning 1 svarende til ca. 2,8 knob. Da skibet stod stille, var krængningen 2 grader til bagbord.

Da der ikke var konstateret skader på skibet, blev der loddet omkring dette med håndlod. Dykker blev udsendt for dels at se, hvordan kutteren stod på sandbanken, og dels for at lokalisere evt. sten i området. Det blev herved konstateret, at kutteren stod med hele forskibet på banken, samt at skrue og rør ikke var beskadiget, og at der var ca. 1 meter vand under den agterste del af skibet. Der blev ikke konstateret sten i området. Det skal dog nævnes, at sigtbarheden for dykkeren var meget ringe på grund af ophvirvlet sand omkring bunden forårsaget af den kraftige strøm.

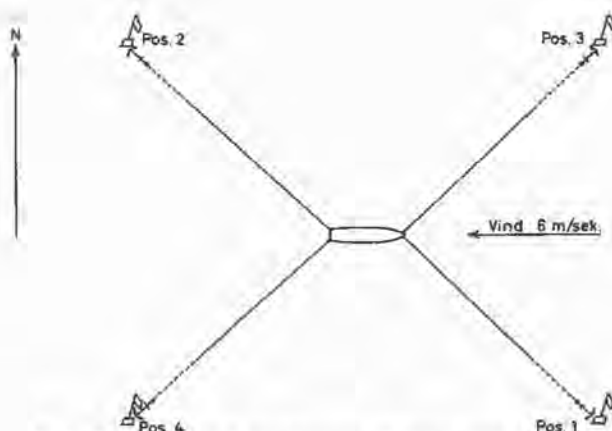
Fig. 5a. Skitse over den af minelæggeren planlagte opankring.

Udlægningen af 1. anker i pos. 1 forløb planmæssigt. Under udlægningen af 2. anker på sydøstlig kurs gik flydetrossen i bekneb på minedækket og måtte kappes. Næste anker (anker nr. 3) udlagdes planmæssigt i pos. 3 på kurs sydvest med noget reduceret fart for at opnå et roligere udløb af flydetrossen. Den planlagte anvendelse af 4 ankre blev herefter ændret til opankring for 3 ankre, idet sidste anker (anker nr. 4) søgtes udlagt 450 meter fra ubådens markeringsbøje og lige langt fra bøjeposition 2 og bøjeposition 4 (se figur 5a).

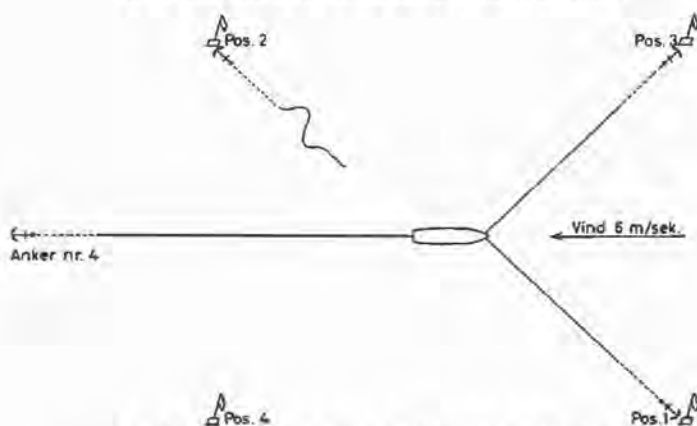
Fig. 5b. Skitse over den af minelæggeren udlærte opankring.

Under udlægningen af 4. og sidste anker viste det sig nødvendigt at forlænge flydetrossen med 2 x 100 m slæbetrosse, der blev sjækket til flydetrossen med en fortøjningssjækkel. På grund af en fejlvurdering af vindens indflydelse på skibets fart gennem vandet, drev skibet på et tidspunkt agterover, uden at dette blev observeret fra broen. Herved blev slæbetrossen, der var tungere end vandet og yderligere blev tyngt ned af fortøjningssjækkelen, trukket ind under skibets hæk.

Stb akselbærer beskadiget og akselkoblingen revnet.

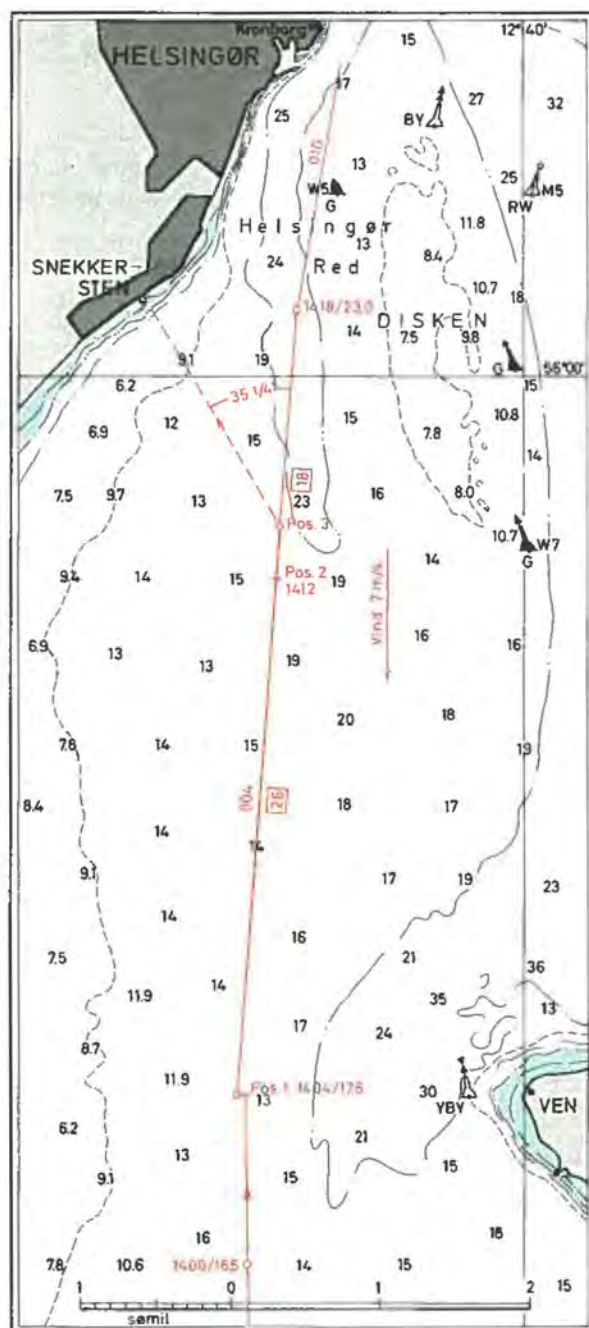
Figur 6

»Håndbog i Sømandskab« eller anden for søværnets sejlene enheder normalt tilgængelig litteratur indeholder kun sparsomme og ufyldstgørende beskrivelser af de bølgesystemer, der dannes efter skibe og disse bølgesyste-

mers udbredelse. Bølgesystemet i skibets umiddelbare nærhed består dels af tværbølger og dels af skråbølger. Tværbølgerne følger skibet og dør ud kort agten for dette. Tværskibs strækker de sig til de møder skråbølgerne, som derimod kun langsomt dør ud i voksende afstand fra skibet. De enkelte skråbølger udbreder sig i forhold til skibets kurs i retningerne grøn  $35\frac{1}{4}^\circ$  og rød  $35\frac{1}{4}^\circ$ . Skråbølgerne danner dønningerne efter skibet, og disse dønninger kan iagttages i en pejling på  $19\frac{1}{2}^\circ$  på hver side af skibet målt fra ret agter. Bølgerne taber i hastighed, når de løber over lægt vand, og vokser samtidig i højde. Såfremt skråbølgernes udbredelsesretning ikke er vinkelret på dybdekurverne, vil de ændre udbredelsesretning, således at denne bliver nærmere vinkelret på havbundens dybdekurver. Det omvendte er tilfældet, når bølgerne løber fra lægt til dybere vand.

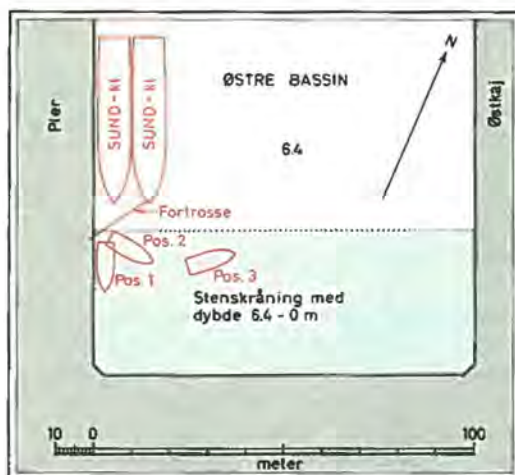
Figur 1

Grundberøringen må tilskrives utilstrækkelig agtpågivenhed under den beskrevne manøvre, idet føreren er kendt med dybdeforholdene i den pågældende del af havnen, ligesom de ydre omstændigheder (vind- og manøvreforhold m.v.) ikke kan anses for at have vanskeliggjort fralægningsmanøvren.
