# SØVÆRNETS HAVARIKOMMISSION

# **SØVÆRNETS HAVARIKOMMISSIONS ÅRSBERETNING 1982**

## Beretning om Søværnets Havarikommissions virksomhed i perioden 1. januar 1982 til 31. december 1982

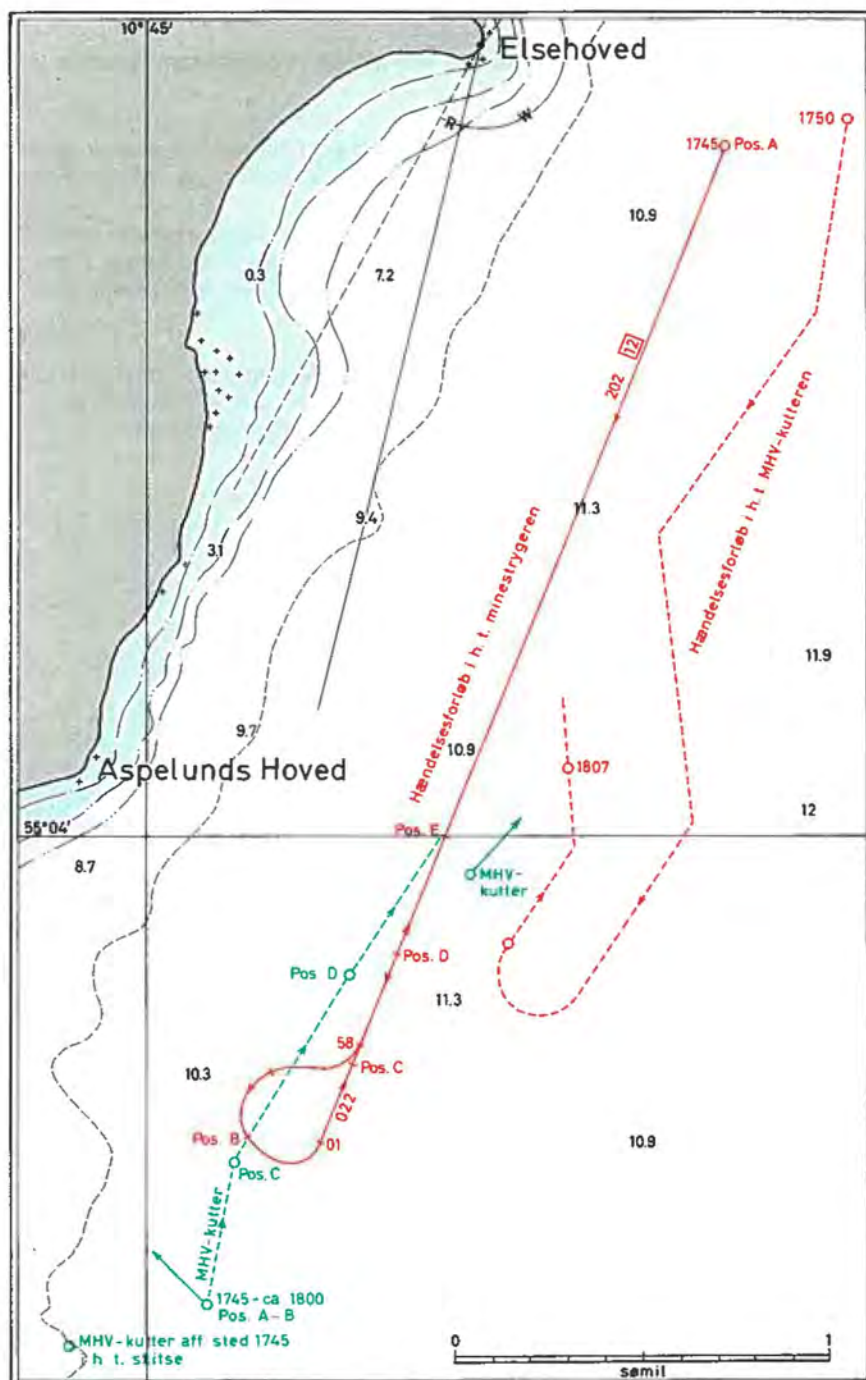
Figur 2

Kl. 1806 i position 55°04'ON 10°46'E foretog hjemmeværnsskutteren et kraftigt styrbords drej og ramte ministrygeren på bb låring ved agterste dæksknæ med en anslagsvinkel på ca. 45° (pos. E, fig. 2).

I sin skitse over hændelsesforløbet (se fig. 2) har hjemmehærskutteren angivet, at minestrygeren under hele hændelsesforløbet har styret varierende kurser, og at minestrygerens store kursændring fra sydvestlig til nordøstlig kurs fandt sted til stb. Dette er imidlertid i modstrid med minestrygerens egne oplysninger, og specielt med hensyn til hvilken side drejet blev foretaget til, støttes minestrygerens oplysninger af det i minestrygerens manøvejournale registrerede. Da endvidere hjemmehærskutterens rapport intet indeholder om eventuelle afstande, pejlinger eller andre observationer til bestemmelse af minestrygerens eller hjemmehærskutterens position, og da de afgivne forklaringer ikke har bragt nye kendsgerninger ind i sagen, kan hjemmehærskutterens beskrivelse af hændelsesforløbet efter kommissionens opfattelse kun tillægges begrænset værdi. På det således foreliggende grundlag er det kommissionens opfattelse, at føreren af hjemmehærskutteren ikke tilnærmelsesvis kan have holdt minestrygeren under konstant observation, idet han i så fald ville have bemærket, at minestrygeren efter først at have drejet til stb fortsatte med at foretage et drej til bb, før den gik an på en nordlig kurs.

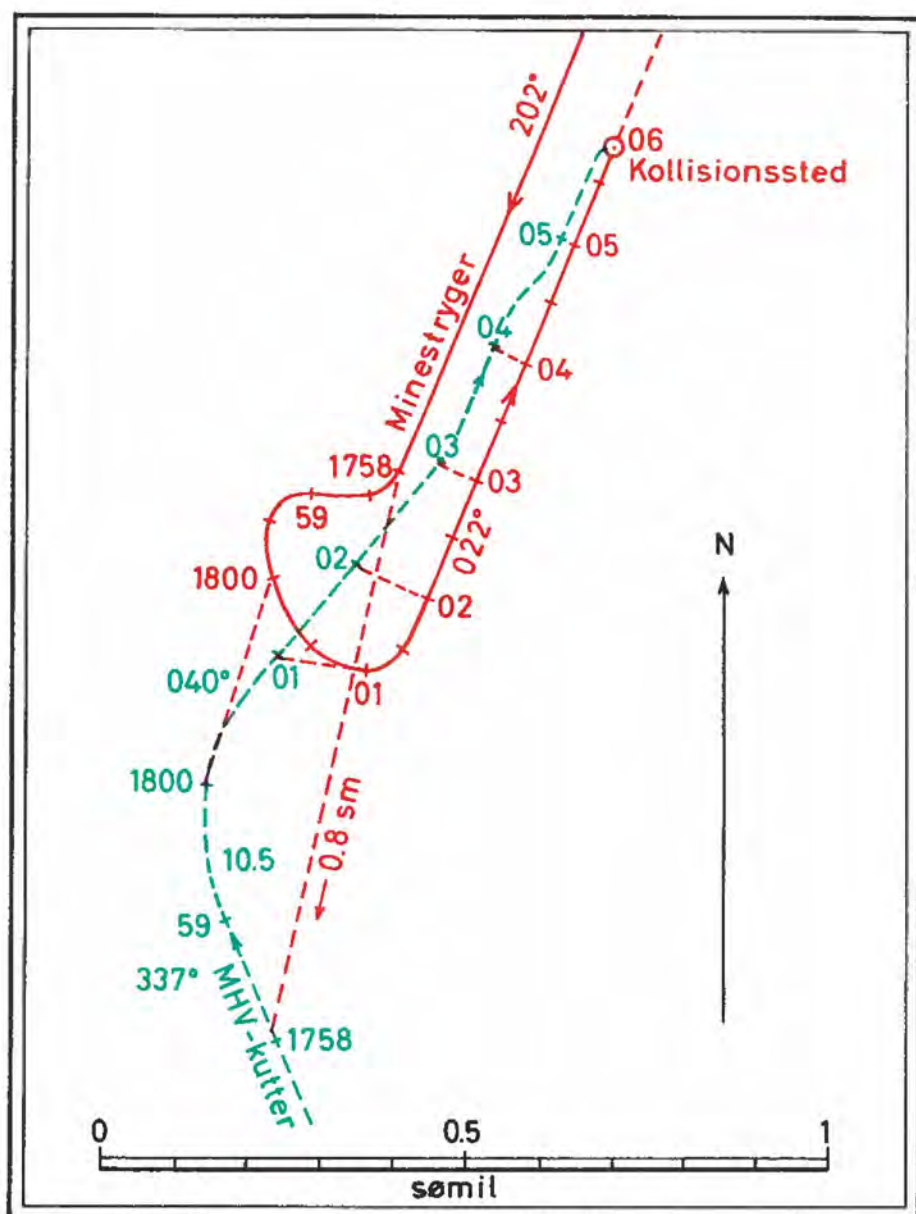
Figur 3

For at hjemmевærnskutteren før kl. 1806 skulle have været i en sådan position, at en kollision kunne finde sted, og at minestrygeren kunne pejles i en retning, der var 2 streger eller mere agten for tværs om stb, måtte hjemmевærnskutteren have sejlet med en fart, der var under 8 knob. Dette strider imidlertid imod de i rapporten anførte 10 knob, og at hjemmевærnskutteren først umiddelbart inden kollisionsen reducerede til 4-6 knob.

Hvis imidlertid hjemmевærnskutteren skulle have sejlet med 10 knob en betragtelig del af perioden 1745-1806, ville kutteren være kommet så langt N-på, at en kollision ikke ville kunne have forekommet. Det er derfor kommissionens opfattelse, at enten er de af kutteren angivne, sejlede farter ikke præcise nok, eller også er kutteren afsejlet fra position A (fig. 2) senere end kl. 1745. Kommissionen anser den sidstnævnte antagelse for den mest sandsynlige.

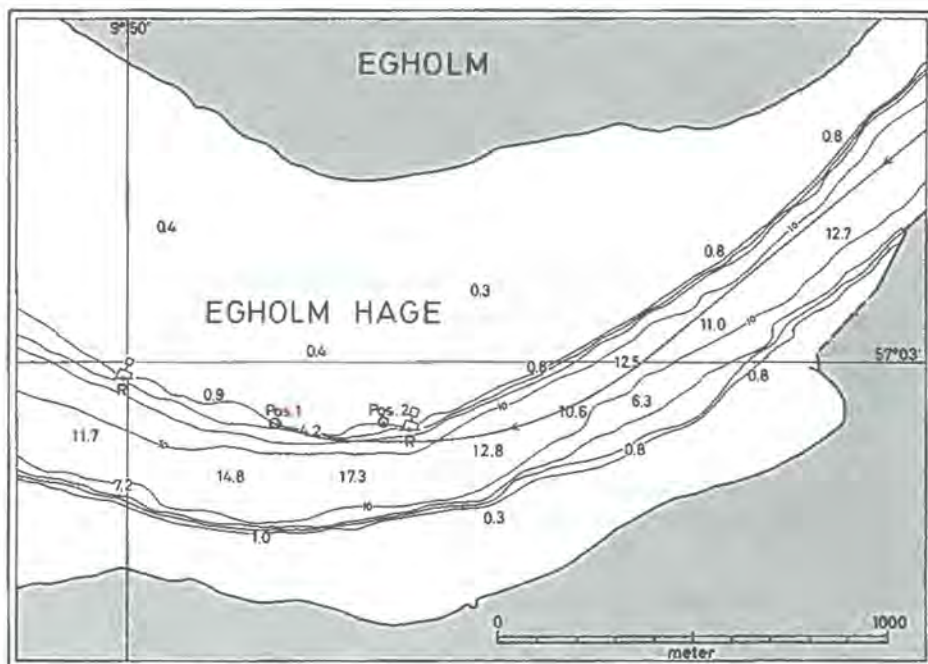
Figur 4

Kl. 1028B tog bevogtningsbåden grunden på positionen 57°02,9 N og 09°50,4 E, (pos. 1). Skruerne blev straks koblet fri for at undgå skader på skruetøj.

Som anført i KGM påtegning er det sandsynligt, at båden ved den høje fart umiddelbart inden grundstødningsejeblikket har sat sig, således at hækken og skruerne har haft en noget større dybgang end på vandret køl. De største skader er formentlig derfor forekommet under den første grundstødning. Ved ikke at have klargjort og anvendt sit anker, har føreren endvidere udsat sit fartøj – der nu stilleliggende flød med en mindre dybgang, og derfor af strømmen hurtigt førtes af grunden – for at drive ca. 300 m langs den læge kant af sejløbet, indtil det af strømmen blev sat hårdt på grund anden gang.
