# SØVÆRNETS HAVARIKOMMISSIONS ÅRSBERETNING 1983-84

## **Søværnets Havarikommissions virksomhed 1959–1984**

### 1. Inspektionsskibs (BESKYTTEREN-kl) kollisionsskader under ophold i Thorshavn havn.

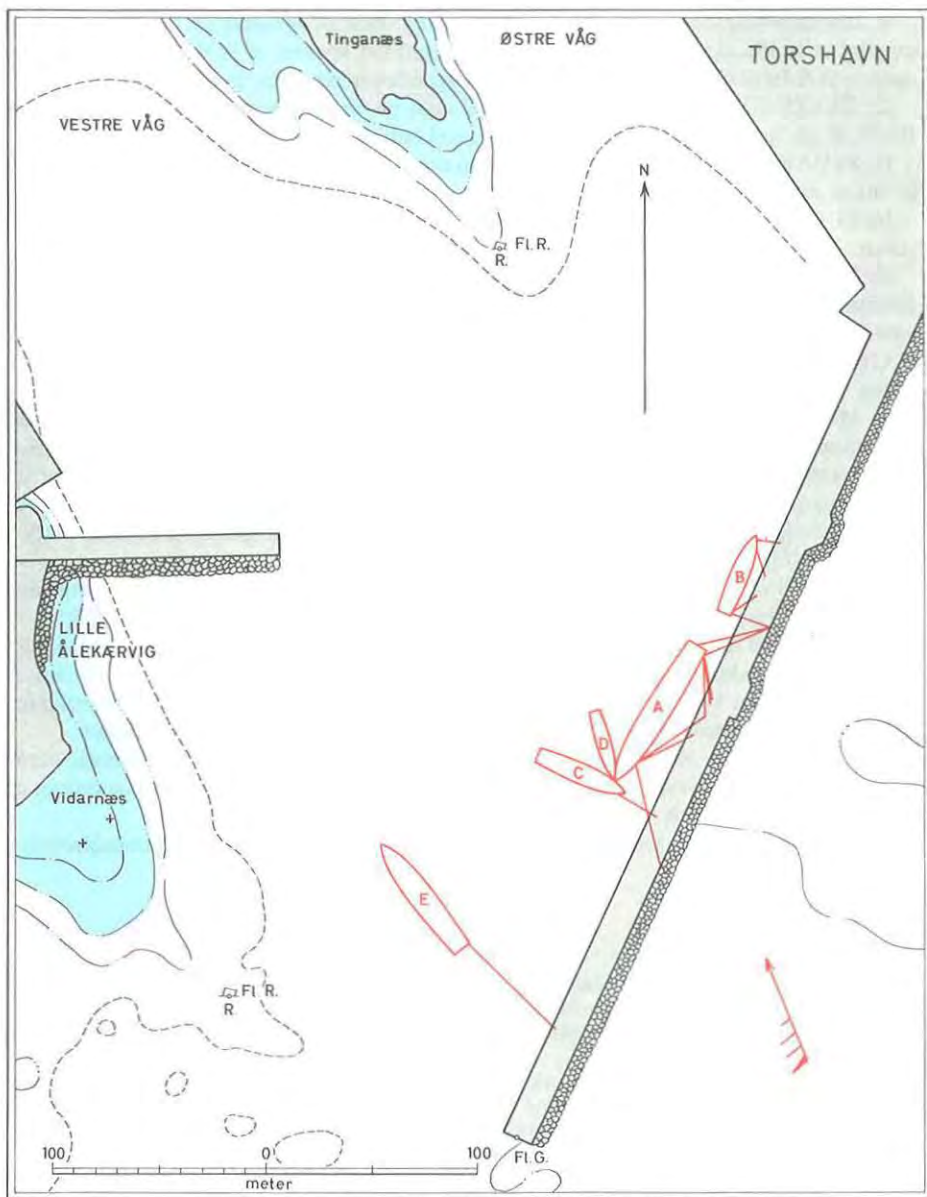
Figur 2

9. Kl. 0400 nåede vindstødene op på 40 m/s med det resultat, at fortøjningerne i SOLBORG brast, hvorefter SOLBORG svajede ud i havnebassinet kun fortøjet agter i sin trawlwire og spærrede for besejlingen. Samtidig brast agterfortøjningerne i BAKUR, som derefter svajede ud i havnebassinet med COLUMBUS på siden. BAKUR tørnede inspektionsskibets stævn, medens COLUMBUS ramte inspektionsskibets styrbords bov og lønning (fig. 2).

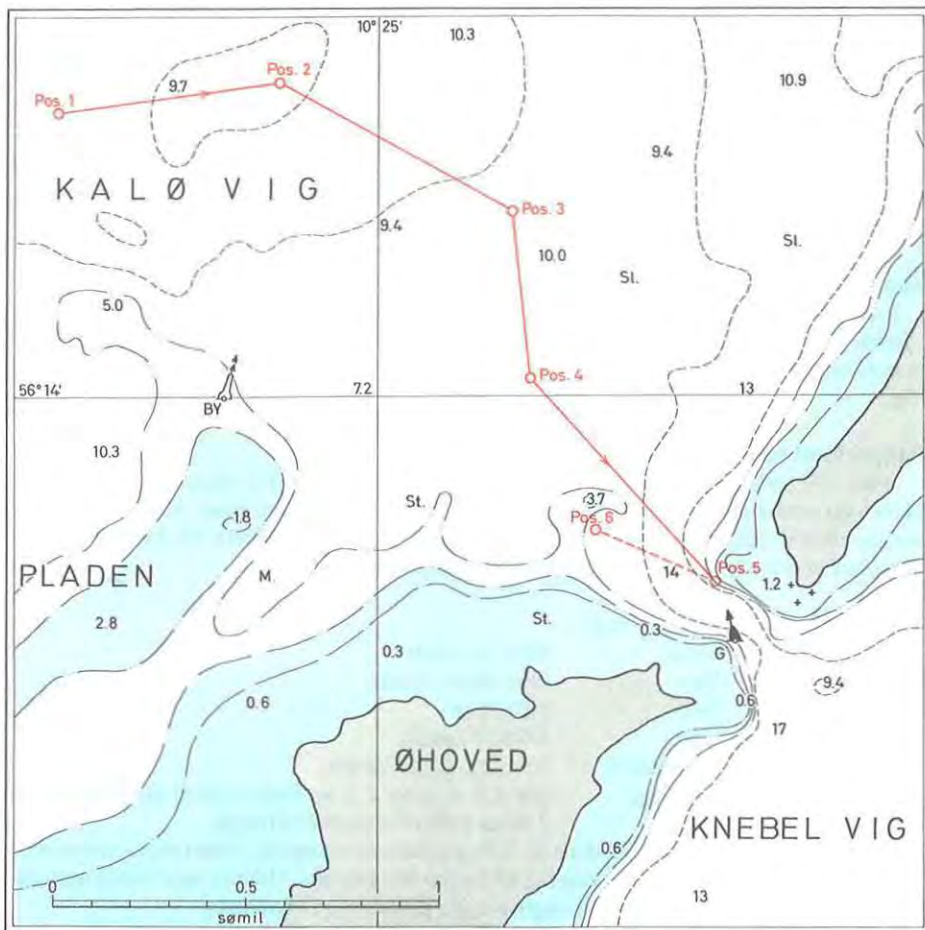
Figur 4

9. På grund af den relativt kraftige SSW-lige vind, der vurderedes at ville give skibet afdrift mod grunden på N-siden af indløbet, manøvrerede chefen skibet agterover med fuld kraft på styrbord skruer, idet hensigten med denne manøvre var at tvinge agterskibet væk fra grunden og op i vinden. Denne manøvre lykkedes, og skibet blev sakket til pos. 6, hvor skibet blev drejet bagbord over og fri af grunden.

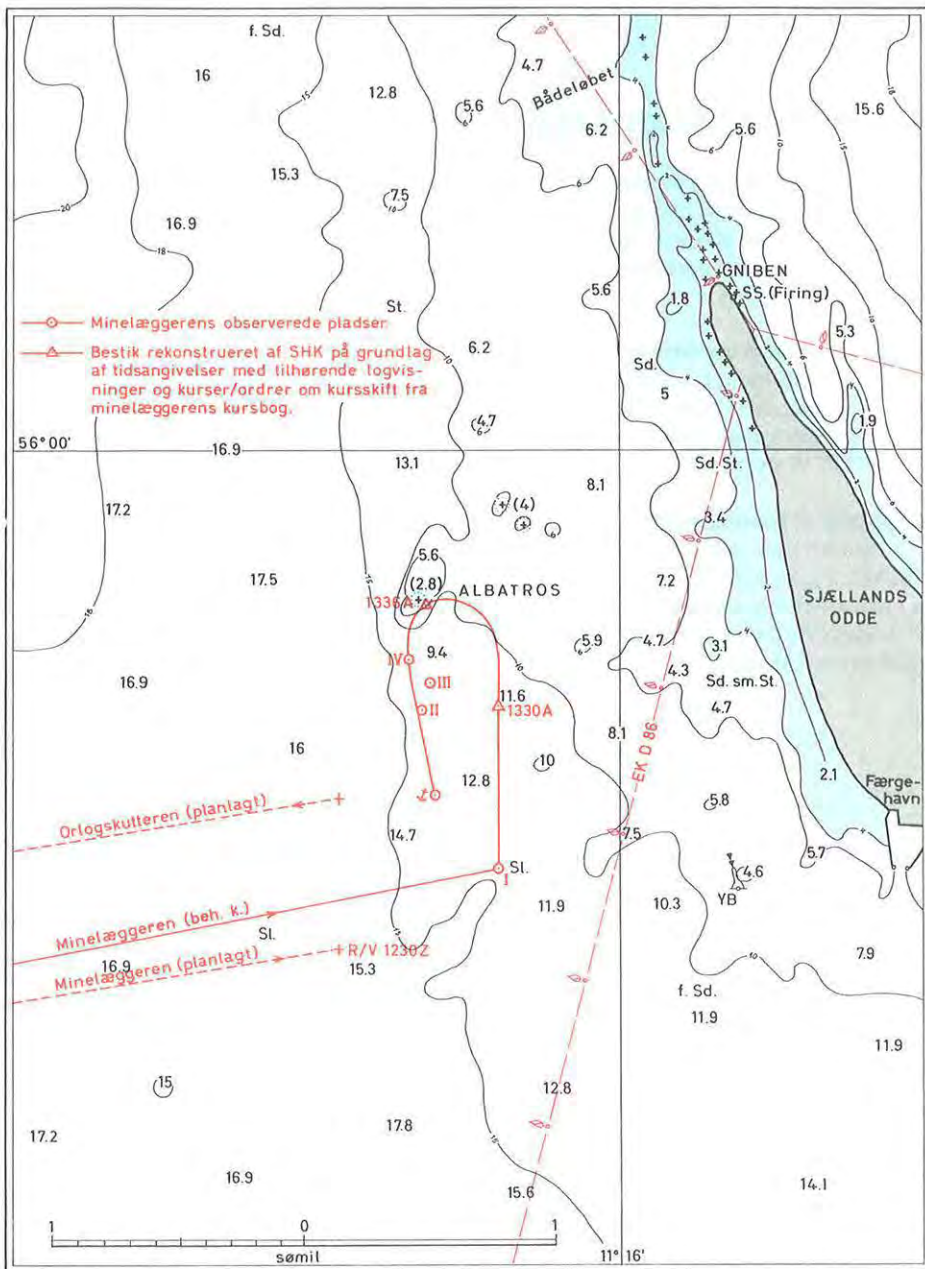
Figur 5

7. Ca. kl. 0900 meddelte øvelsesledelsen, at Artillerikursus Sjællands Odde (ASO) ikke kunne iværksætte luftmålskydningen, idet skydeområdet fejlagtigt ikke var blevet afløst, for så vidt angår sikkerhedshøjden. ASO tilbød sømålskydning med en orlogskutter, hvilket blev accepteret. Orlogskutteren beordredes til en position 0,6 sm N for R/V 1230Z (se fig. 5).

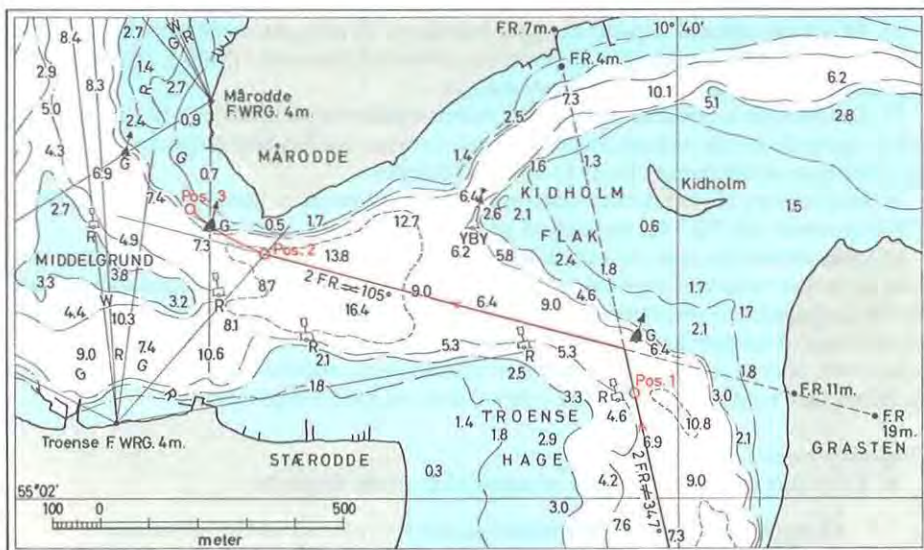
Figur 6

9. På dette tidspunkt konstateredes et tydeligt nordskel i Grasten ledefyr, og rorordren »bagbord helt over« blev givet. I samme øjeblik kunne det mærkes, at skibet tog grunden med styrbord bov. Skibet stod på kurs 306 i position Mårodder fyr 191°, Grasten forfyr 287° (pos. 3).
