# SØVÆRNETS HAVARIKOMMISSION

# **SØVÆRNETS HAVARIKOMMISSIONS ÅRSBERETNING 1985**

# Beretning om Søværnets Havarikommissions virksomhed i perioden 1. januar 1985 til 31. december 1985

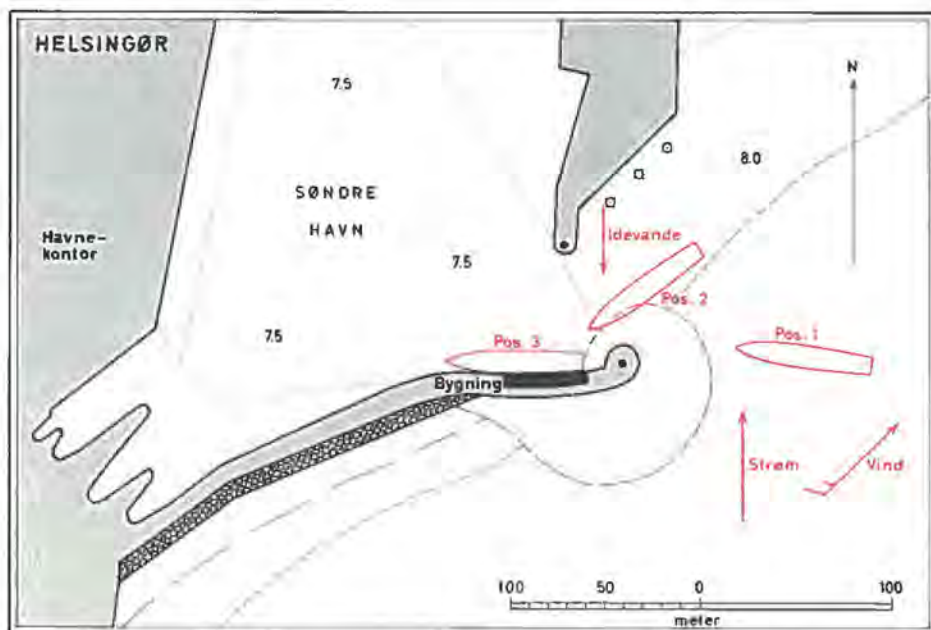
Fig. 1

7. Da stævnen var ud for det sydlige molehoved (pos. 1) blev inspektionsskibet af strømmen tvunget styrbord over, og for at stoppe det styrbords drej, beordrede chefen umiddelbart efter »bagbord 20«. Samtidig med at denne ordre kom til udførelse, pressede det sydgående idvande langs nordmolen stævnen kraftigt bagbord over (pos. 2), og denne bevægelse blev forstærket ved at den nordgående strøm ved det sydlige molehoved pressede agterenden af skibet mod styrbord. Inspektionsskibet drejede hurtigt og havde nu kurs imod kajen ved det sydlige molehoved.

9. Ved de beskrevne manøvrer blev det på trods af strømforholdene undgået, at skibet berørte kajen, men ved passage af en bygning beliggende på den sydlige mole, berørte skibets skanseklædning bygningens tagudhæng, som gik helt ud til kajkanten. Inspektionsskibet fortøjede umiddelbart efter ved den anviste plads.

15. Inspektionsskibet har fået dybe ridser i og svag indtrykning af pladen i skanseklædningen i bagbords side over ca. 3 m. SMK har oplyst, at skadens udbedring andrager 30.000 kr.

16. En bygning der ejes af SUNDBUSSERNE A/S, Helsingør er beskadiget. Bygningens tagudhæng er trykket 20-40 cm ind over ca. 4 m. Ved skibets berøring af tagudhængen, som er en integreret del af taget (kobbertag), blev taget løftet over ca. 8 m, hvorved det blev skilt fra de bærende konstruktioner (limtræsbuer). Ved løftet knækkede flere fliser i to baderum, og en automatisk dør blev løftet skæv.

17. Det er kommissionens vurdering at inspektionsskibets berøring af bygningen på havnen skyldes chefens fejl vurdering af strømmens indflydelse på skibet ved passage af havnemolerne. Dette medførte, at chefen reducerede farten for meget, hvorved han på et kritisk tidspunkt momentant mistede kontrollen over den velplanlagte havnemanøvre. Situationen vanskeliggjordes yderligere af chefens spontane reaktion at give bagbords ror for at modvirke et styrbords drej umiddelbart før passage af havnemolerne. Den derefter følgende påvirkning af sydgående idvande medførte derved, at skibet udførte et utilsigtet kraftigt bagbords drej, hvorved skibet berørte havnemolerne.

18. Det er kommissionens opfattelse, at årsagen til uheldet er, at chefen uanset en velplanlagt havnemanøvre fejlvurderede strømmens indflydelse i forbindelse med passage af havnemolerne.

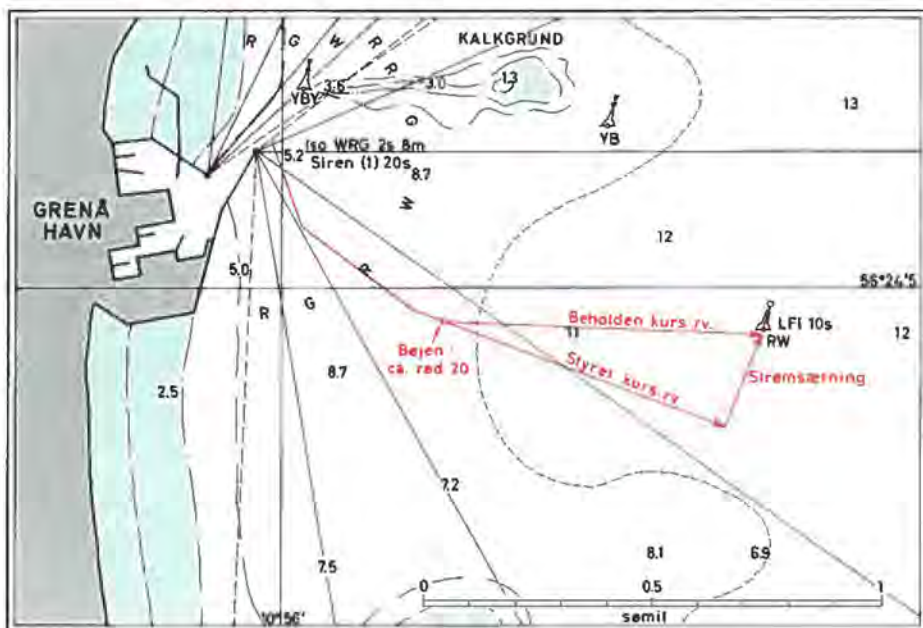
Fig. 2.

1. Den 29 AUG 1985 kl. 0003 forlagde 3. torpedobådsdivision fra Grenå til Øresund. Under udsejlingen fra Grenå havn påsejlede torpedobåden A anduvningsbøjen udfor havnen.

CH TBE finder det forkasteligt og uacceptabelt, at disse meget hurtige fartøjer er så elendigt udstyret med radarmateriel, at vagtchefen og teknikerpersonalet (hvis sådant overhovedet findes ombord) må tilbringe uforholdsmæssig megen tid med løbende at justere og tune sættet for at få et nogenlunde acceptabelt billede. Den tid hvor vagtchefen står med hovedet i radaren for at tune sættet op, er han på det nærmeste blind for, hvad der sker rundt omkring ham. Der er fra TBE side ofte blevet påpeget, at sætterne er nedslidte og snarest burde udskiftes af hensyn til bådens sikre navigation.

Med hensyn til vagtchefens andel i påsejlingen, kan denne tilskrives hans manglende rutine, som atter kan henføres til den af CH TBE flere gange omtalte uheldige personelsituation.

CH TBE er derfor af den opfattelse, at uheldet ikke entydigt kan bebrejdes vagtchefen, men må ses som en følge af den yderst anstrengte materielsituation sammenholdt med en personelmangel, som bl. a. har til følge, at vagtchefen på grund af manglende rutine prioriterer forkert og distraheres fra skibets sikre navigation.«

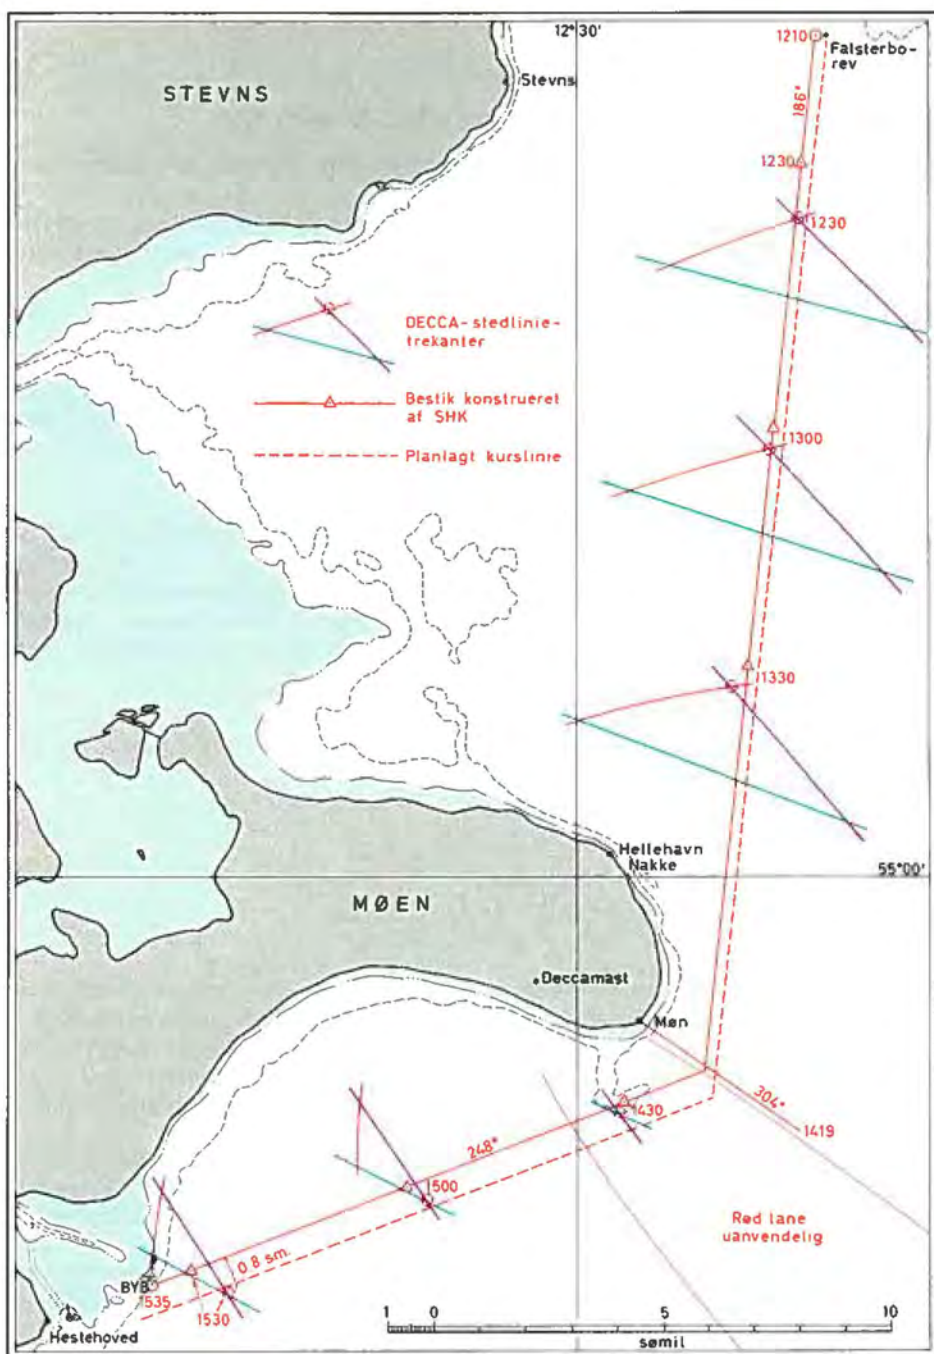
Fig. 3.

7. Undervandsbåden havde kl. 1535 østafmærkningen (BYB) ved Tolkebaren tværs om styrbord, og vagtchefen skønnede afstanden til 500 yards, hvilket blev meddelt til vagtassistenten, som fejlagtigt satte afstanden 0,5 sømil. Han meldte tilbage til vagtchefen, at undervandsbåden lå fint på den planlagte kurslinie. Den planlagte sejlads indikerede dog en passage S for BYB på 0,8 sømil.

52. Årsagen til grundberøringen var, at undervandsbåden i anduvningsfasen af Hestehoved Dyb befandt sig i en kurslinie, som lå 0,5 sømil nord for den planlagte kurs. Det er kommissionens opfattelse, at når undervandsbåden befandt sig i den forkerte kurslinie var årsagen en mangelfuld navigation, mangelfuld anvendelse af broorganisationen samt en meget passiv holdning hos vagtchefen.

Jeg har tjenestligt overfor den daværende chef og chefen for Undervandsbådseskadren (UBE) udtrykt min misbilligelse af den mangelfulde broorganisation og pålagt chefen for UBE, at der ved afvigelser fra CHSBST 460-6 (A) i broorganisationen sikres, at impliceret personel har den fornødne uddannelse og instruktion, samt at ikke nødvendige restriktioner på vigtige navigationshjælpemidler ved rutinemæssig forlægning i overfladen i fredstid undgås.

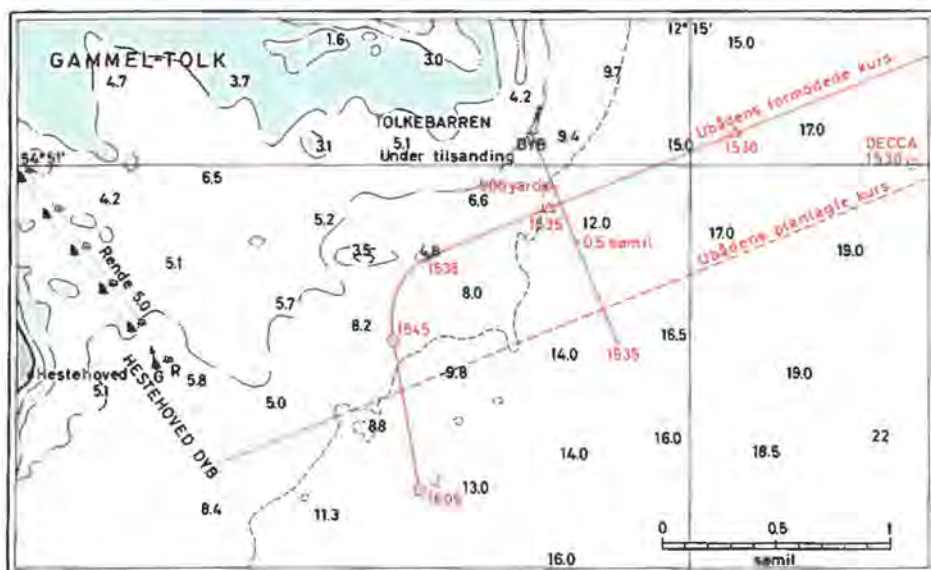
Fig. 4.

8. I henhold til chefens ordre meddelte vagtchefen dernæst til chefen, at afstanden til det første bøjepear var 2 sømil. Chefen kom på broen i tårnet kl. ca. 1537 og spurgte vagtchefen, om han kunne se det sydligste bøjepear. Da vagtchefen svarede benægtende, tog chefen kikkerten og opdagede nu de to bøjer nærlig overet i pejling grøn 2°. Vagtchefen beordrede med det samme bagbord. Umiddelbart herefter berørte undervandsbåden kl. 1538 grunden, og vagtchefen beordrede SARA og BETTY stop og fulgte den tidligere rorordre op med bagbord helt over. Efter to til tre grundberøringer var undervandsbåden atter fri af grunden, og der var stadig fremdrift i ubåden. Chefen beordrede ekkoloddet startet samt undervandsbåden inspiceret for vandindtrængen. Inspektionen viste, at der ikke trængte vand ind.

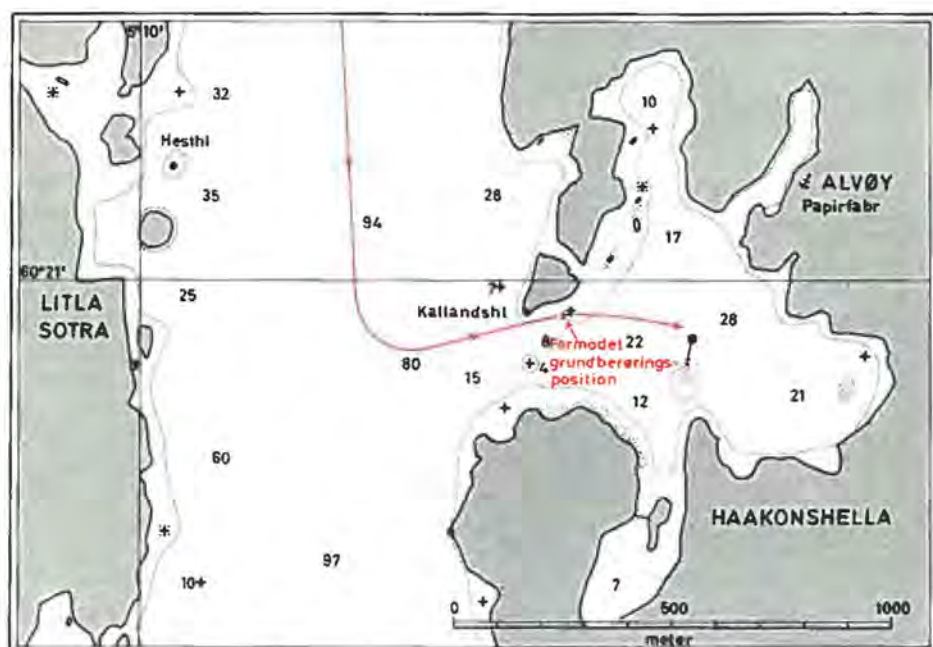
Figur 5

6. Pynten passeredes i en afstand af ca. 50 m. Umiddelbart efter, at bevogningsfartøjet var i strømlø, ændredes kursen til ca. 090°, hvorefter der blev stoppet og bakket. Kl. 1514 var farten 1-2 knob, hvorefter skruerne atter blev stoppet. Umiddelbart efter berørte bevogningsfartøjet grunden på position 60°20'9N - 05°11'E, hvilket føltes som et let skub i skibet. Dette fortolkedes af skibschefen som en fremmanøvre, hvilket blev afkræftet af TKO. Ekkolodet viste imidlertid at en grundberøring havde fundet sted. Efter at skibet var kommet fri af grunden og ekkolodet viste stigende dybder, manøvreredes hen mod ankerpladsen.

7. Der ankredes kl. 1540. Skibet inspiceredes for indtrængende vand, ligesom bund og sonardome undersøgt af svømmedykker. Der observeredes kun skader på sonardome.

23. På grundlag af de foreliggende oplysninger, herunder især ekkolodkurven, mener kommissionen at kunne udelukke at skaderne skulle være opstået som følge af påsejling af en uidentificeret genstand i form af et stykke træ el. lign. Skaderne må hidrøre fra en grundberøring.
