# SØVÆRNETS HAVARIKOMMISSION

# **SØVÆRNETS HAVARIKOMMISSIONS ÅRSBERETNING 1986**

# Beretning om Søværnets Havarikommissions virksomhed i perioden 1. januar 1986 til 31. december 1986

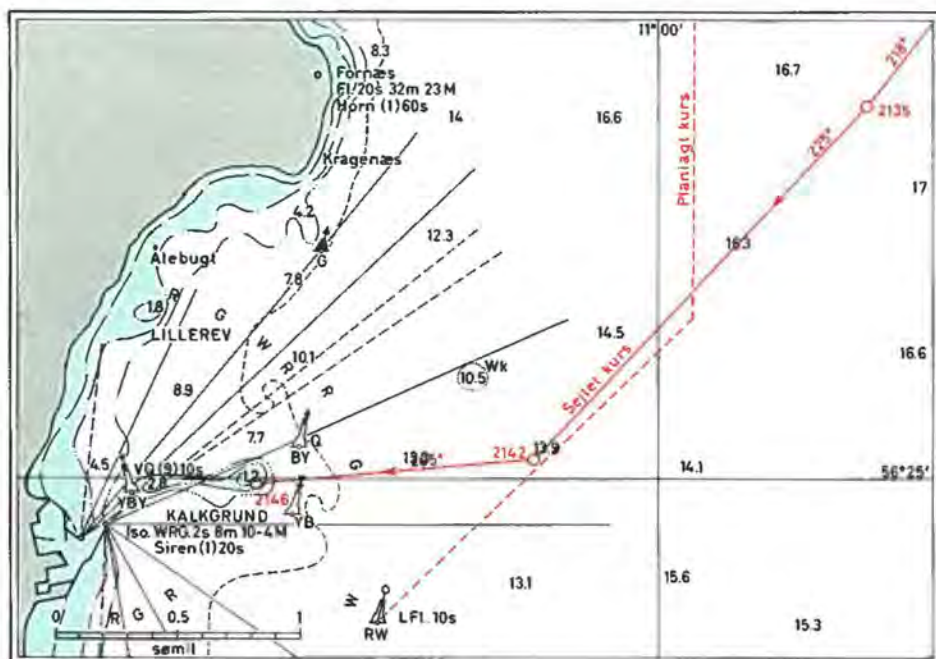
Fig. 2.

6. Straks efter grundstødningen etableredes havarirulle og lukningstilstand YANKEE. Næstkommanderende beordrede meldinger om skibets tilstand til O-rummet. Herefter meldtes der løbende til O-rummet, hvor teknikofficeren modtog meldingerne. Skibets po sition blev fastslået v.h.a. optiske pejlinger og ved brug af radar til 56°24'9N 10°57'0E (Kalk grunden). Ekkoloddet stoppedes.

7. Kl. 2147 kontaktes Grenå Lods, der tilbød at alarmere Grenå Redningsstation. Da skibet huggede hårdt på Kalkgrunden, bedømtes situationen umiddelbart faretruende. Til buddet om redningsbådens alarmering accepteredes derfor. Det aftaltes, at lodsbåden straks skulle afgå fra Grenå og sejle ud i nærheden af bevogtningsfartøjet, hvorimod red ningsbåden holdtes på kort varsel i Grenå. Kl. 2148 kontaktes OPCON-myndigheden, Kattegats Marinedistrikt (KGM), via Marinstation Anholt. Der blev givet oplysning om grundstødningen samt om position og tidspunkt. Alt personel beordredes til at iføre sig red ningsvest.

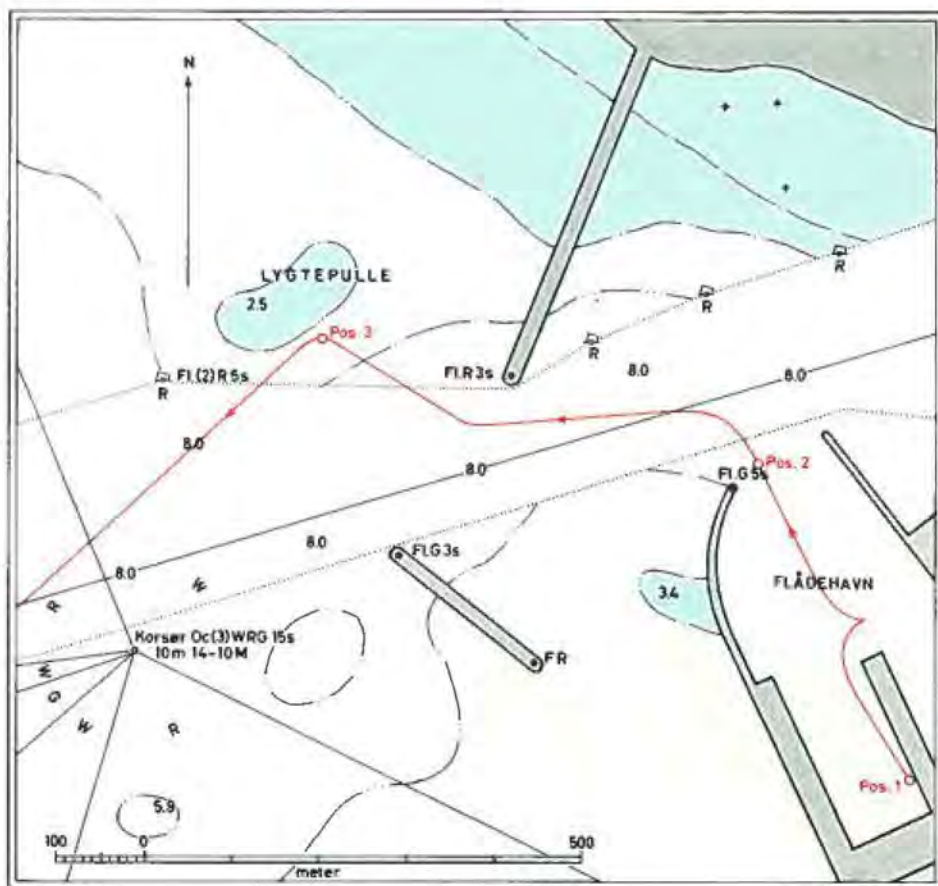
Fig. 4.

6. Færgen kunne netop skimtes i tågen, da den passerede. Efter passagen gik orlogskutteren frem med bb ror for at komme ind i det forud fastlagte parallelindex. Samtidig med at skibet var ved at komme i fart, krængede det til bagbord, og der lød et kort smæld fra bunden (pos. 3). Der blev straks koblet ud. Skibet blev undersøgt indvendig – alle laster, maskinrum og tanke blev pejlet.

7. Der observeredes intet unormalt, hvorfor det blev besluttet at fortsætte sejladsen til dykkefeltet ved Agersø. Efter ankring på 30 m vand, startede dykningen, hvorunder en af instruktørerne undersøgte skibsbunden uden at observere noget unormalt.

15. På grund af de mangelfulde navigatoriske oplysninger har det ikke været muligt nøjagtigt at stedfæste positionen for grundberøringen. Primært på grundlag af den med rapporten indsendte skitse er det kommissionens opfattelse, at grundberøringen har fundet sted i området vest for den nordlige bølgebryder mellem 6 m-kurven og Lygtepulle (pos. 3).
