SØVÆRNETS HAVARIKOMMISSION

ÅRSBERETNING
1987 – 88

SØVÆRNETS
HAVARIKOMMISSIONS
ARSBERETNING
1987 - 88

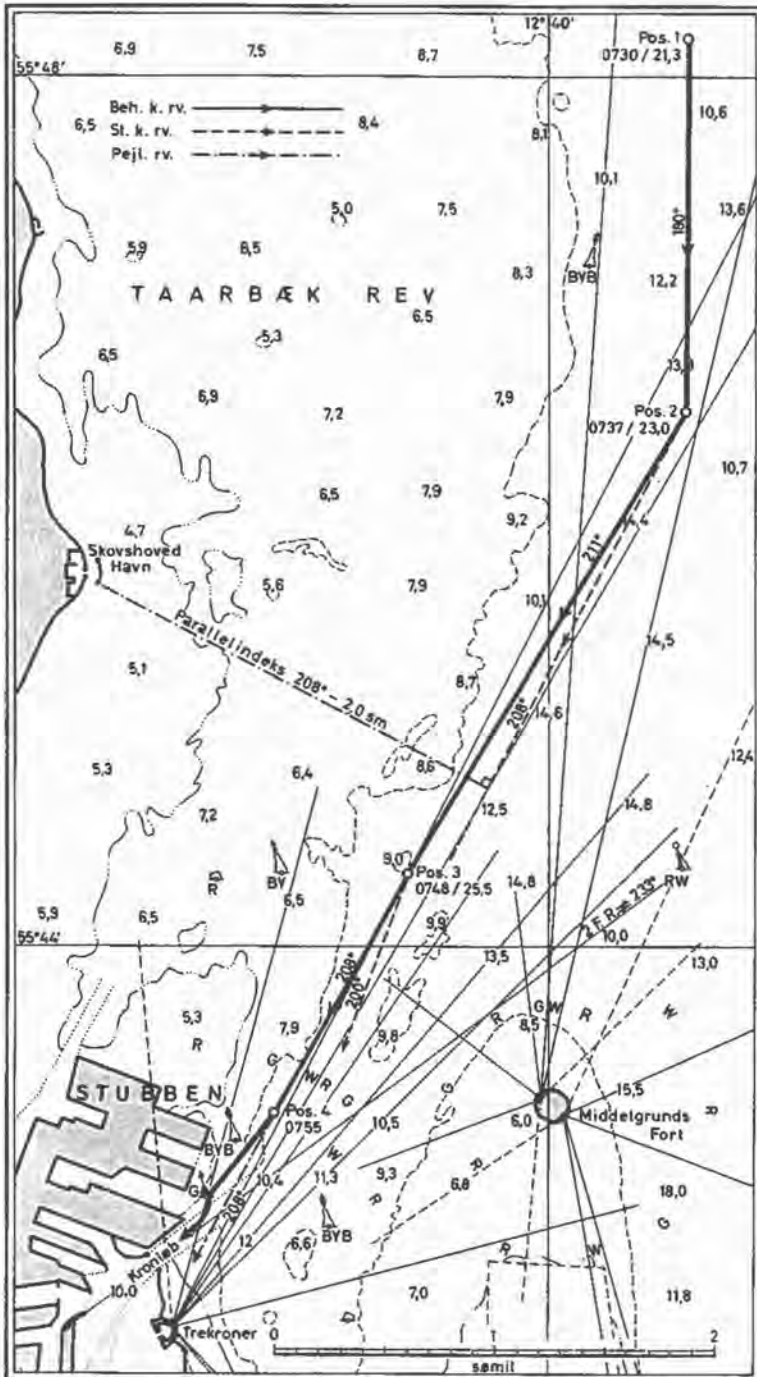
Fig. 1

1. Under anduvning af Københavns Havn den 15 NOV 1986 påsejlede korvetten den grønne sideafmærkning ud for Stubberumpen Syd på positionen 55°42'84N - 12°37'21E.

6. Kl. 0730 befandt korvetten sig i position 1 (se fig. 1 side 13) på kurs 180° med en fart af 11,5 knob. På dette tidspunkt sendte navigationsradaren på lang puls, og begge PPI'er var indstillet på afstandsområde 4 sømil.

7. Kl. 0737, da korvetten befandt sig i position 2, beordrede vagtchefen "styrbord fem til to-nul-otte". Med denne kursændring blev korvettens parallelindeks til Skovshoved Havn på 2,0 sømil, hvilket medførte, at anduvningen af Københavns Havn, som det hidtil havde været praktiseret, ville blive foretaget i Trekroner Fyrs hvide fyrvinkel.

8. Kl. 0748 i position 3 observerede vagtchefen nordligt skel i indeks, hvorfor han beordrede "bagbord fem til to-nul-fire". Umiddelbart herefter skønnede han, at en større kursændring var nødvendig og beordrede "bagbord fem til to-nul-nul". Samtidig hermed ændrede vagtchefen afstandsområde fra 4 til 2 sømil på bagbord PPI.

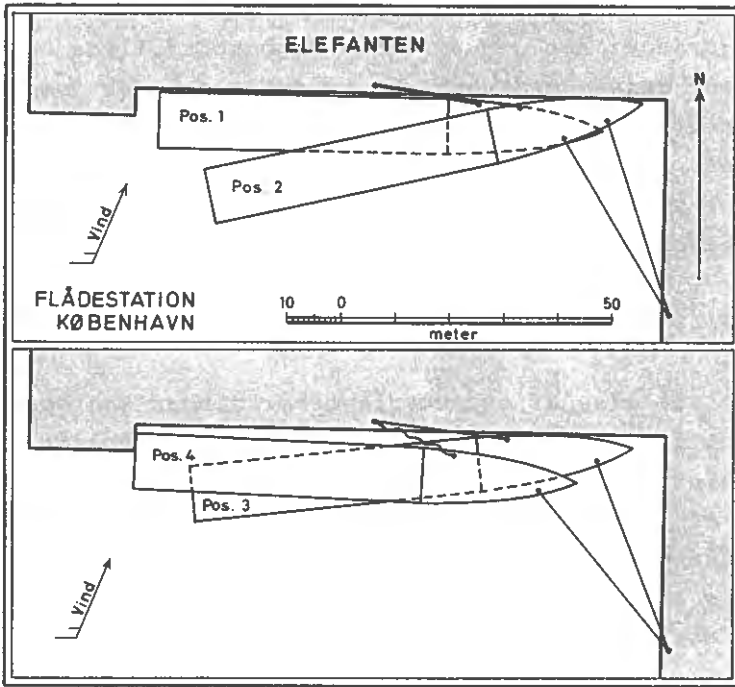
Fig. 2

I korvetterne udføres havnemanøvre under anvendelse af "havnedrift" (HARBOUR MODE) som beskrevet i KORVETTAK. Ved denne driftform løber dieselmotoren med konstant omdrejningstal på 1275 o/min. svarende til 160 skrueomdrejninger pr. min. og fremdrivningskontrollsystemet skal således kun kontrollere skruestigning, der med de for "havnedrift" høje skrueomdrejninger udføres hurtigere end i "normaldrift" (NORMAL MODE). Da fremdrivningskontrollsystemet pga. sin konstruktion ofte er ude af justering - hvilket bl.a. bevirker, at stillingen neutral som oftest ikke svarer til håndtagsstilling nul -

kan "normaldrift" med fordel anvendes, idet unøjagtigheder m.h.t. skruestigning er mindre betydende pga. denne driftforms noget lavere skrueomdrejningstal ved stigninger mindre end konstruktionsstigning.
