# SØVÆRNETS HAVARIKOMMISSION

ÅRSBERETNING 1960

# BERETNING OM SØVÆRNETS HAVARIKOMMISSIONS VIRKSOMHED I PERIODEN 9. NOVEMBER 1959 TIL 31. DECEMBER 1960.

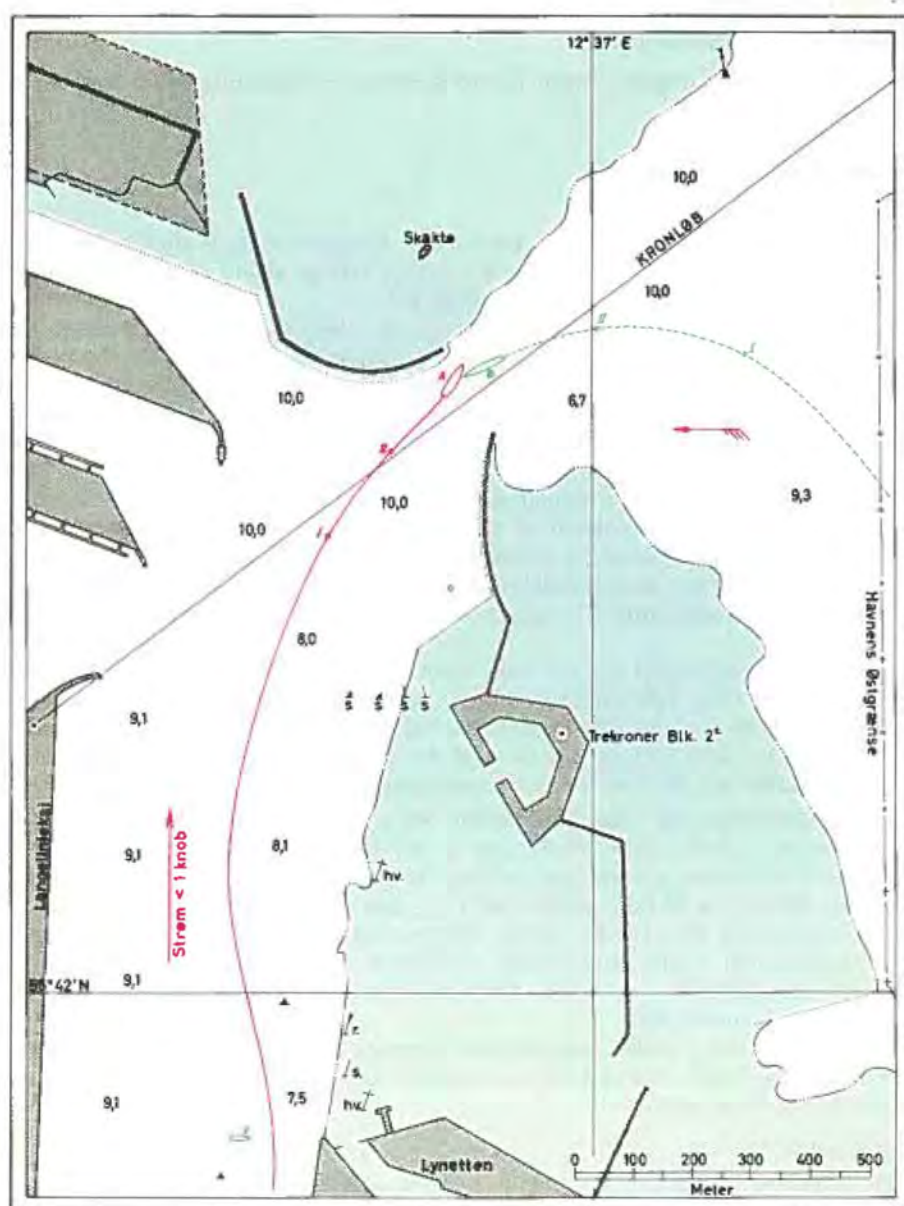
Fig. 2.

## 2. Depotskib A's kollision med handelsskib B i Kronløbet, Københavns havn.

B's kurs og fart i kollisionsøjeblikket skønnedes ombord i A til 240° og 6 knob. Kollisionsvinklen er på grundlag af skadernes placering og omfang vurderet til mellem 30 og 40 grader.

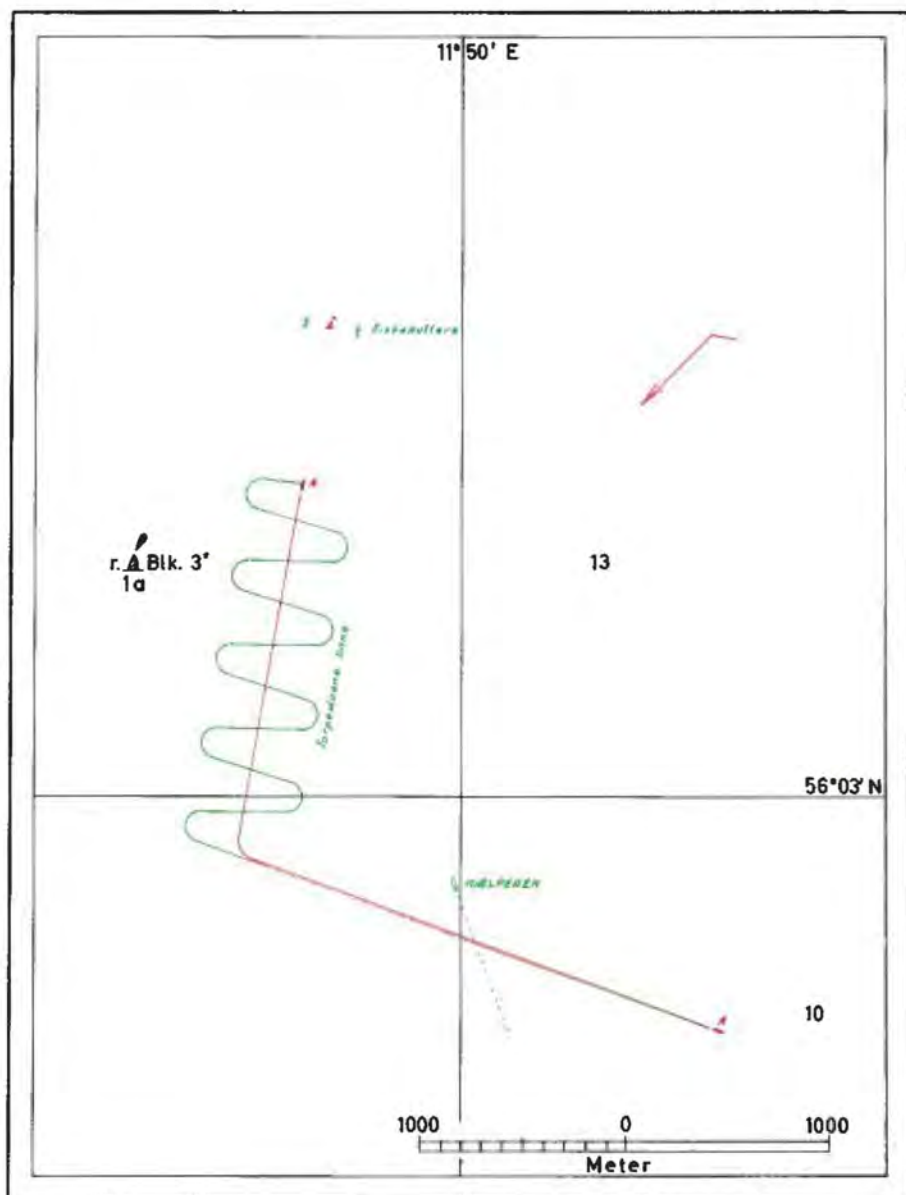
Fig. 3.

Havaritjenesten stoppede indefra hullet med tæpper, medens lækmåtte blev udsat. Lænsning ved maskinens foranstaltning kunne imidlertid ikke hindre vandstigning i rummet, hvorfor en anden MTB blev tilkaldt, der ved hjælp af sin Handy Billy pumpe hindrede, at vandet steg yderligere.

Senere kom A på siden af HJÆLPEREN, hvor det lykkedes at give båden et sådant trim, at skaden kom over vandlinien. En foreløbig tætning blev herefter udført af personel i HJÆLPEREN, således at A kunne afsejle til Holmen med henblik på reparation. Ved afspasning af farten sikredes det, at hullet var ude af vandet under forlægningen.

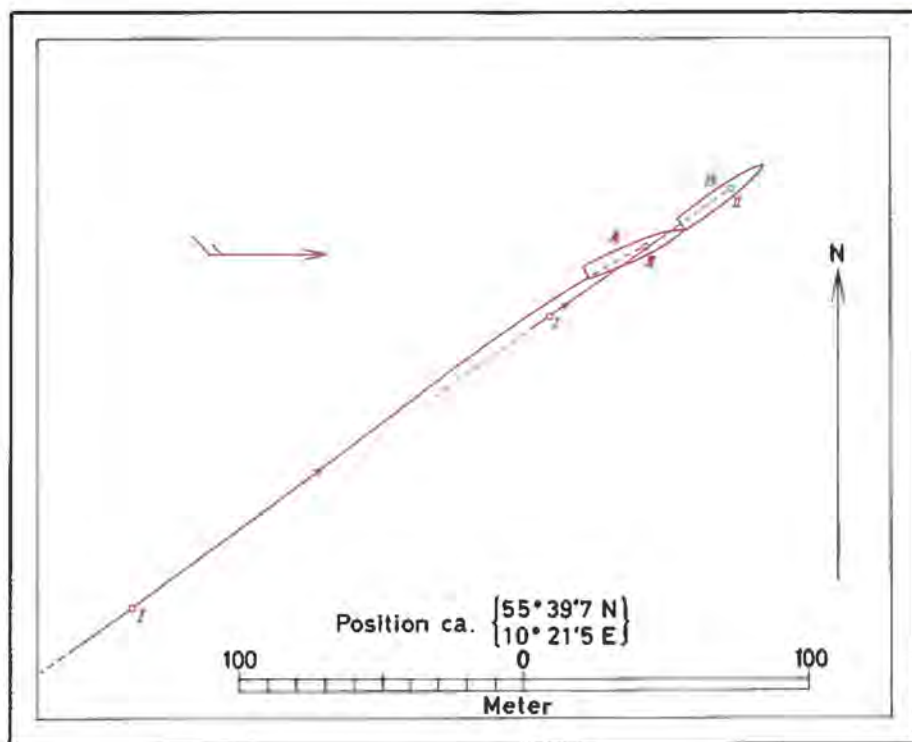
Fig. 4.

Da B ændrede kurs for at gå ind i løbets slutfase, skønnede chefen, at afstanden var for stor, hvorfor han slog op til 36 knob.

Da A var inde på en afstand af omkring 200 yards, observeredes det ved iagttagelse af hækken og udstødet, at B slog ned til ca. 10 knob. Som reaktion på den i B foretagne fartreduktion var det chefen for A's hensigt ved et bagbords drej at søge op på B's bagbords side i passende afstand for hurtigst muligt at kunne gå an for bjergning af den torpedo, der ville blive afskudt i

løbet af få sekunder. Chefens ordre *bagbord 10* (10 omdrejninger på rattet) blev gentaget af rorgængerens, idet omdrejningstelegrafen samtidig indstilledes til 1260 o/m svarende til 30 knob.

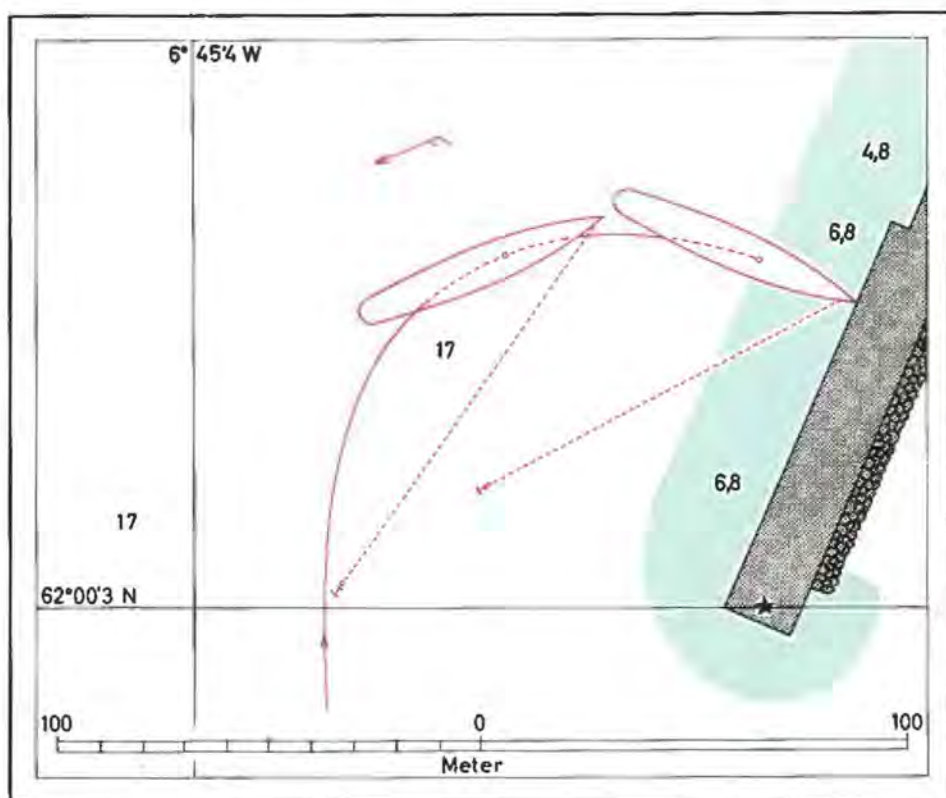
Fig. 5.

Efter at fregatten var gået gennem vinden, blev det af ror- og kædevirkningen fremkaldte drej efter chefens skøn for langsomt, hvorfor der blev givet ordre til at hive på kæden; samtidig blev der slået *tilbage langsomt*. Da drejet til styrbord stadig foregik langsomt, og ankeret tilsyneladende ribbede, blev der slået *tilbage fuld kraft*, idet afstanden til kajen nu kun var ca. 10 m.

Inden fregatten nåede at stoppe, tørnedes kajen næsten vinkelret. En fender, der var anbragt over stævnen, gled af, hvorfor stævnen ramte betonkajen direkte.

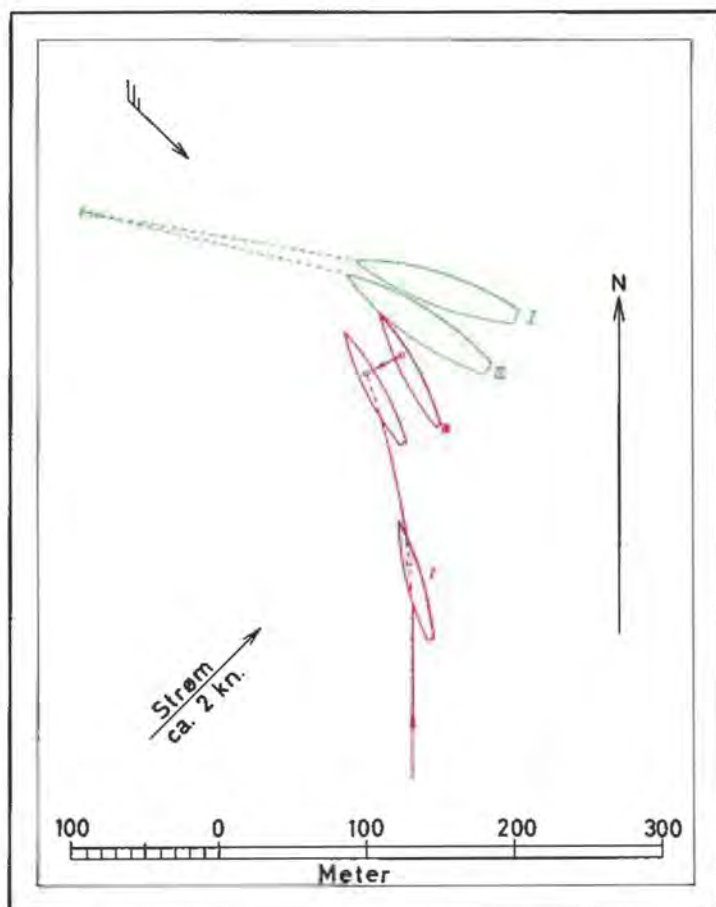
Fig. 7.

Uheldet indtraf under fregattens tillægning til et i Lamlash bugten opankret tankskib.

Tillægningsmanøvren var tilrettelagt således, at fregatten kommende på en N-lig kurs skulle skønse ind mod tankskibet, der lå opsvajet på en WNW-lig kurs, og lægge til ved dets bagbords side. I manøvrrens afsluttende fase be-  
fandt fregatten sig næsten stilleliggende ud for tankskibets bagbords side med

fuldt bagbords rør og styrbords maskine *frem langsomt* og bagbords maskine *tilbage halv kraft*. Under pres af vind og strøm blev fregattens stævn imidlertid ført styrbord over, hvorved stævnen tørnede bagbords side af tankskibet, der samtidig var i svaj bagbord over.

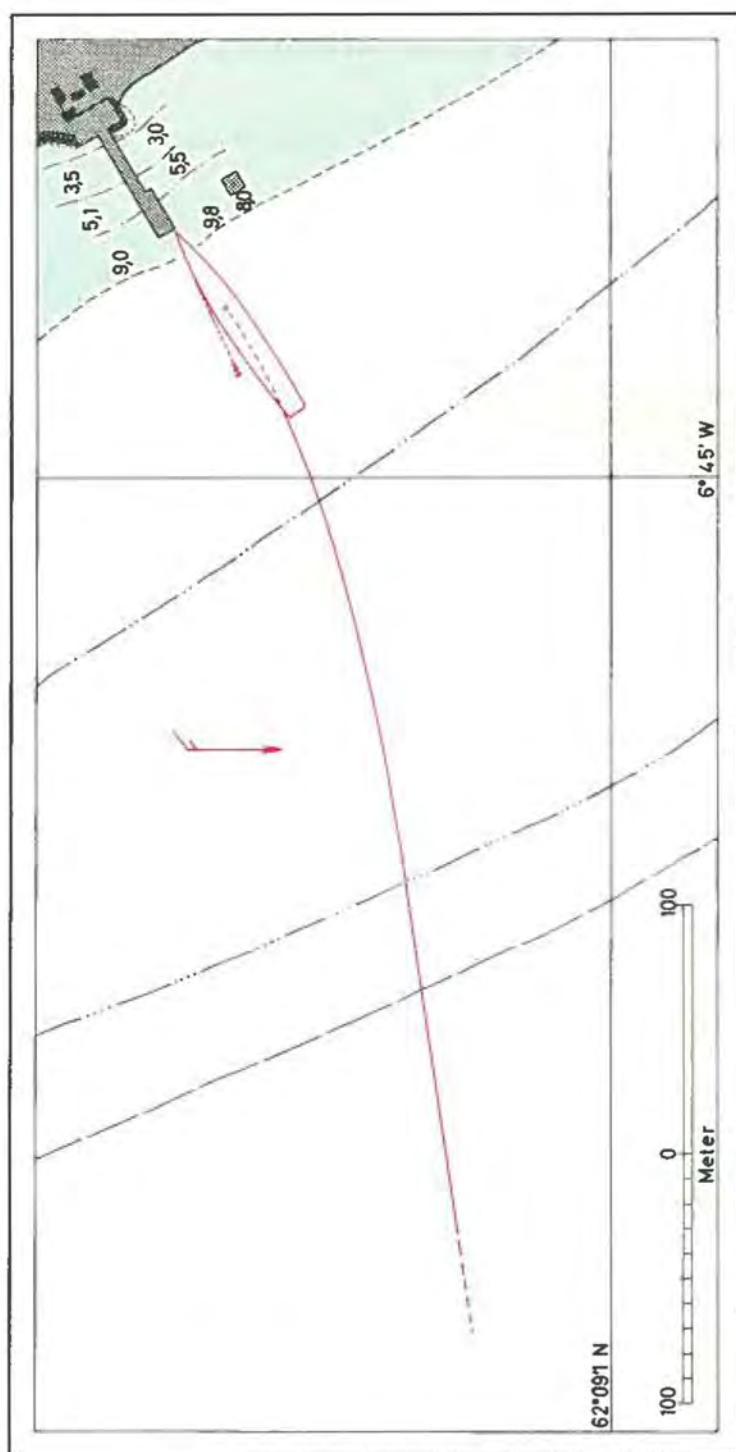
Fig. 10.

Efter fortøjning konstateredes det, at savel kajens træhammer som skibets stævn havde lidt nogen skade.

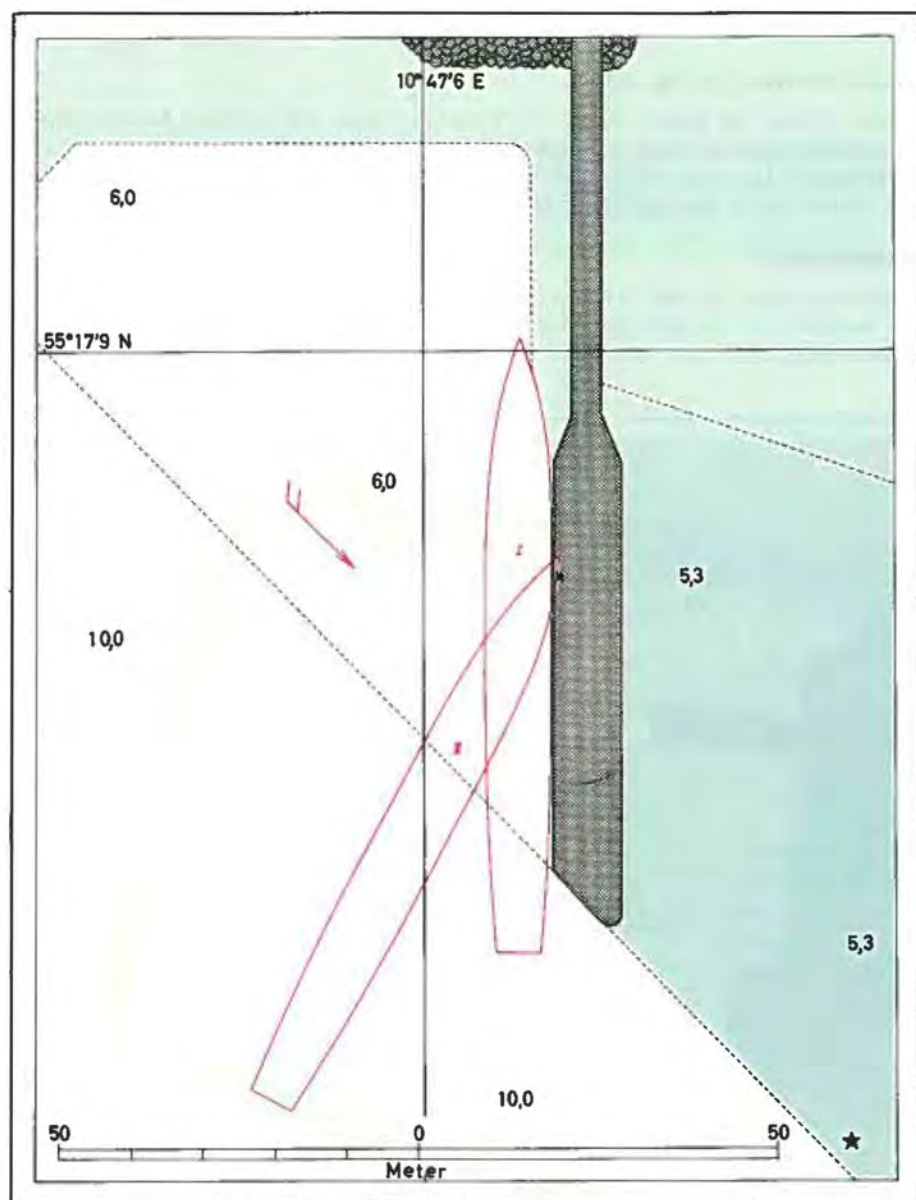
Fig. 12.

## 8. Patruljebåds (WILLEMOES-klassen) tab af anker ved afgang fra Avernakke Pynt Bro.

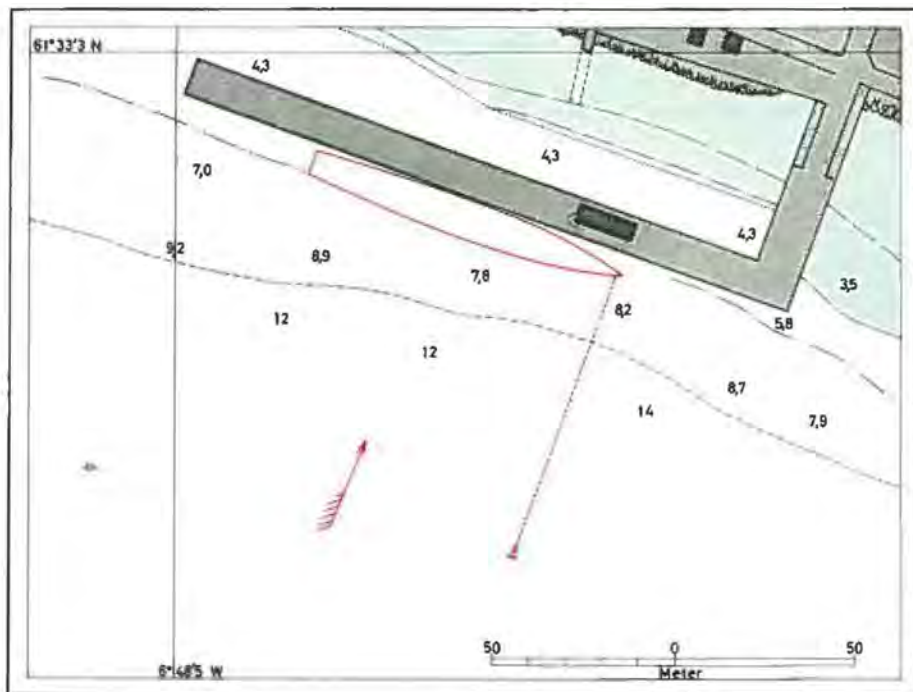
Fig. 23.

I løbet af en periode på ca. 2 døgn arbejdede 3—4 af de midtskibs anbragte fendere sig ind i de på kajsiden fastgjorte slidplanker, der tilsidst blev totalt knust.

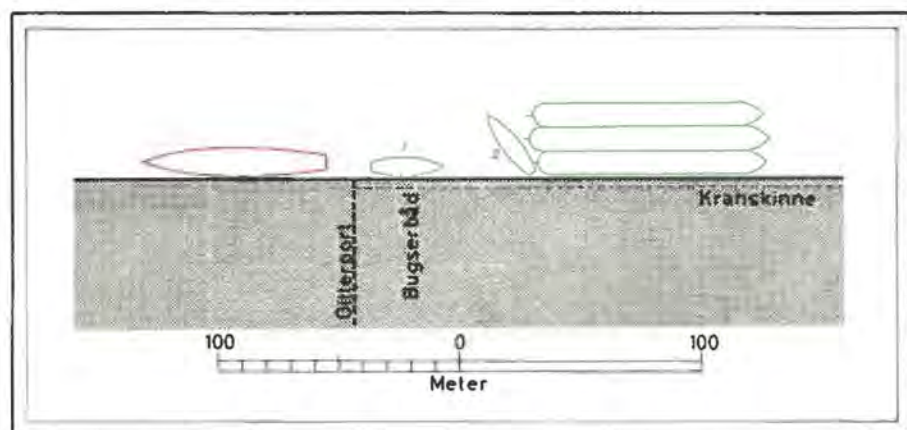
Fig. 24.

Korvetten foranstaltede besigtigelse af skaden inden afgang fra havn.
