# SØVÆRNETS HAVARIKOMMISSION

ÅRSBERETNING 1963

# BERETNING OM SØVÆRNETS HAVARIKOMMISSIONS VIRKSOMHED I PERIODEN 1. JANUAR 1963 TIL 31. DECEMBER 1963\*

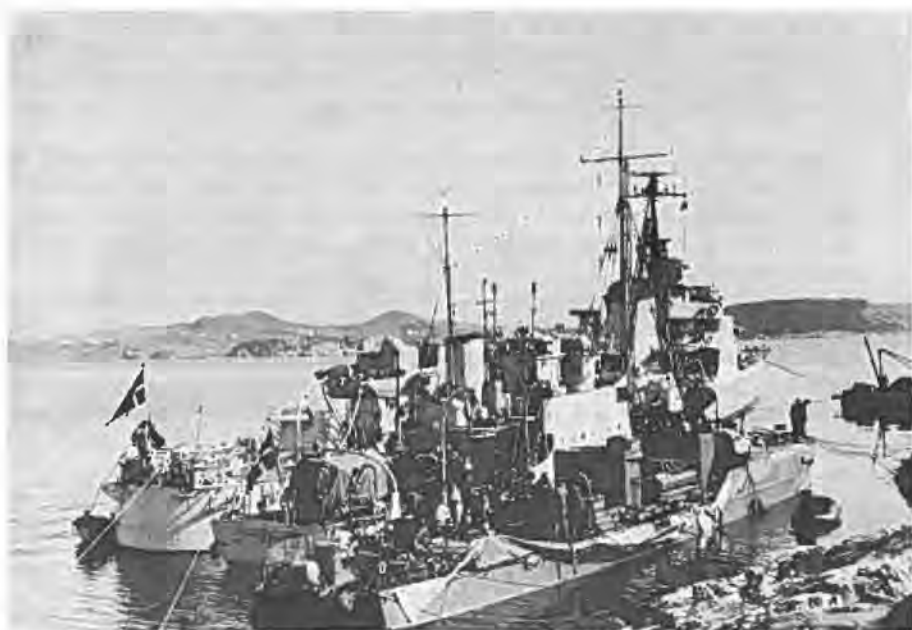
Efter adskillige fejlslagne forsøg lykkedes det efter ca. 1 uges koncentreret arbejde, der sinkedes og vanskeliggjordes af sø, strøm og nedsat sigtbarhed, ved hjælp af kranens træk i wirestropper, der af frømand var manet under for- og agterskib, at få lettet A fra grunden og bugseret mod lægt vand.

Efter løft og bugsering i 3 tempi grundsattes A på 2,5 m vand, 2—3 m fra land ved Melingsholmen.
