# SØVÆRNETS HAVARIKOMMISSION

ÅRSBERETNING 1964

# BERETNING OM SØVÆRNETS HAVARIKOMMISSIONS VIRKSOMHED I PERIODEN 1. JANUAR 1964 TIL 31. DECEMBER 1964 \*)

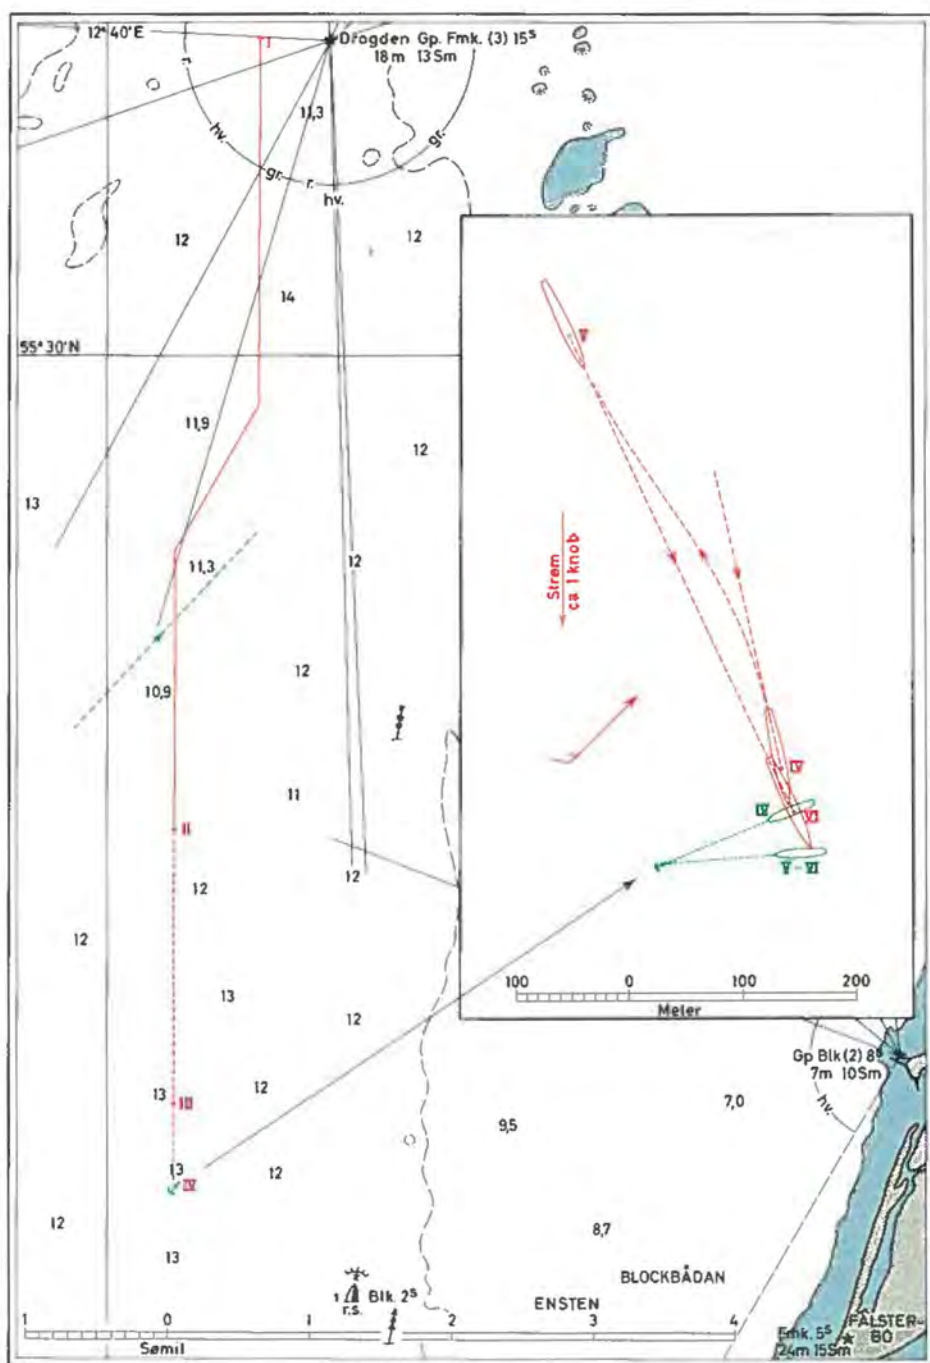
Fig. 2.

Umiddelbart efter afløsning på posterne kl. 0200, da skibet var på S-lig kurs, meldte udkiggen skib i rød ca 20°. Ca kl. 0205 observerede vagtchefen 2 hvide lys lidt om bagbord (position II); det venstre lys var anbragt lavere end det højre. Lysene blev af vagtchefen opfattet som et agterlys og et toplys tilhørende et maskindrevel skib på SW-lig kurs, hvilket skulle svare til et skib, der blev set ind fra en retning, der netop var 2 streger agten for tværs om styrbord. Han bemærkede ingen sidelys eller arbejdslys, men »et lys under agterendens boddæk«.

Da vagtchefen havde konstateret, at pejlingen til skibet var konstant, forespurgte han O-rummet, om man dér havde et mål nærlig ret for. Kort efter meldte radargasten, at man havde et mål i retvisende pejling 179, afstand 1 sømil, samt at målet ville passere ganske klos på fregattens styrbords side.

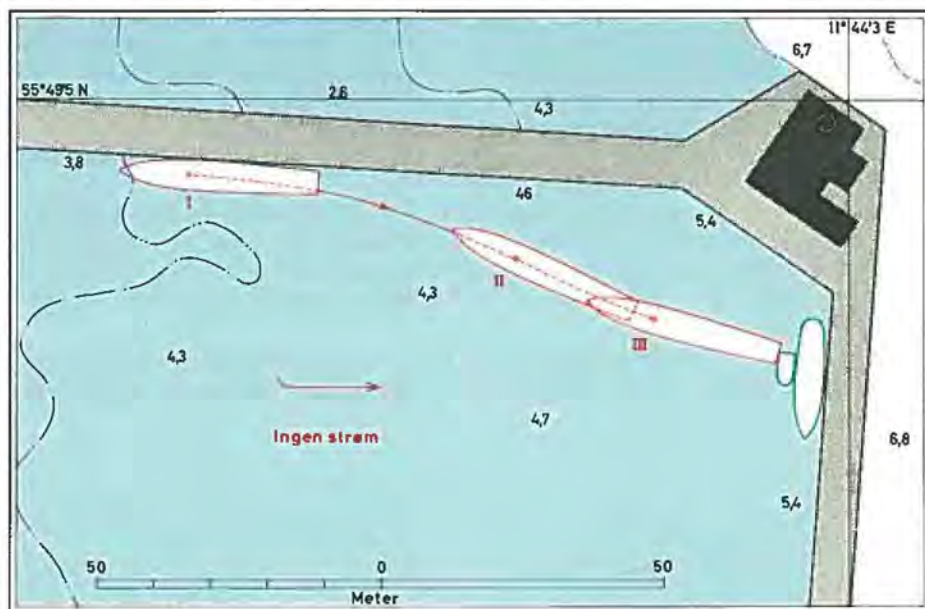
Fig. 3.

Det var hensigten indledningsvis at bakke på styrbords motor, derefter gå frem på midtermotoren med styrbords ror og endelig bakke ud i frit farvand.

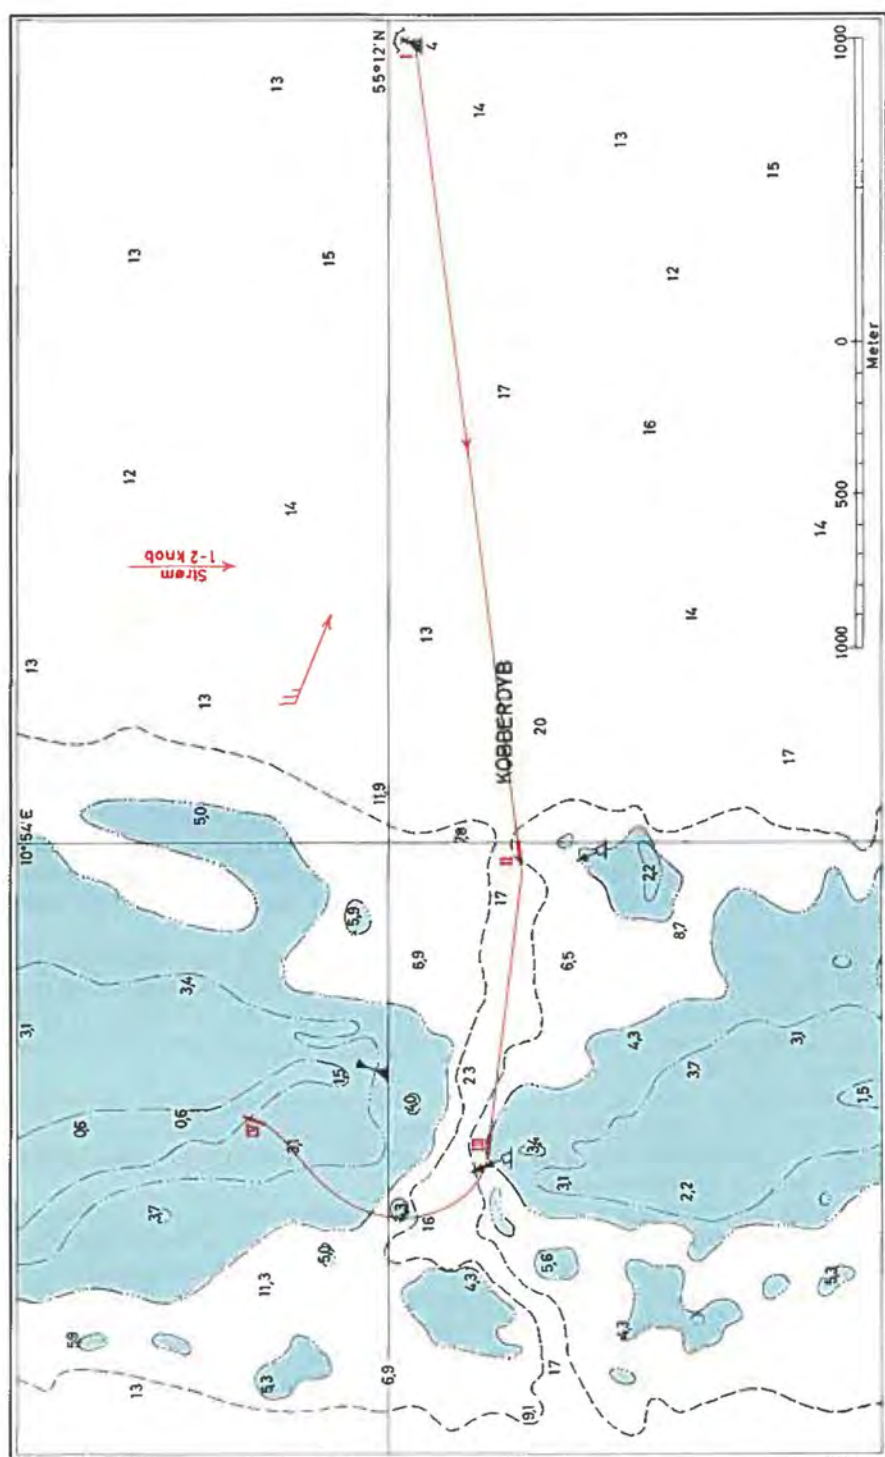
Fig. 4.

Kobberdyb hvide ét-kost anduvedes på kurs 267 (2°'s højde for strøm) med 10 knobs fart. Kl. 0122, da ét-kosten var tværs om bagbord i en afstand af ca 200 m, ændredes kursen til 277 (position II). Ekkolodvisningen var ca 10 m, men steg derpå til 12—14 m.

Kl. 0125 var den hvide to-kost tværs om bagbord i en afstand af 50—100 m. Det var næstkommanderendes indtryk, at den tidligere konstaterede strøm (i Langelandsbælt: S-gående — 1-2 knob) satte patruljebåden mere S-over i dybet end forventet; han beordrede derfor roret *styrbord* og kort efter *styrbord helt over* i den hensigt at stå ud af Kobberdyb gennem det NW-lige løb (position III). De pågældende rorkommandoer, der blev gentaget af rorgængerer, udfør-

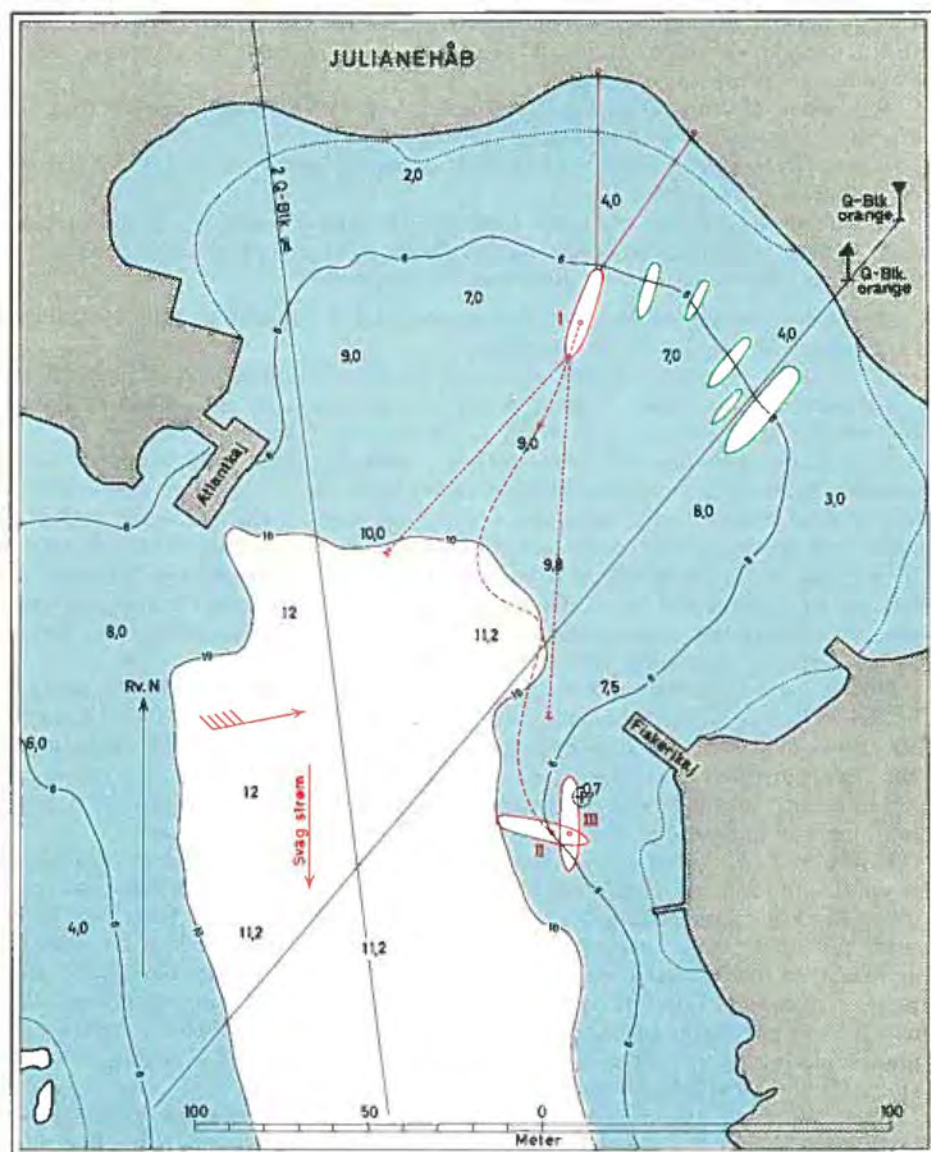
Fig. 6.

Ved en i Flådestation GRØNNEDAL senere foretagen undersøgelse konstateredes mindre vridninger af skinnekølen, der dog ikke var frarevet noget sted. Der konstateredes iøvrigt ingen skader på skrog, ror eller skrue.

Skaden vil ifølge oplysning fra Søværnets Skibs- og Maskininspektion blive udbedret i forbindelse med rutinemæssigt eftersyn.

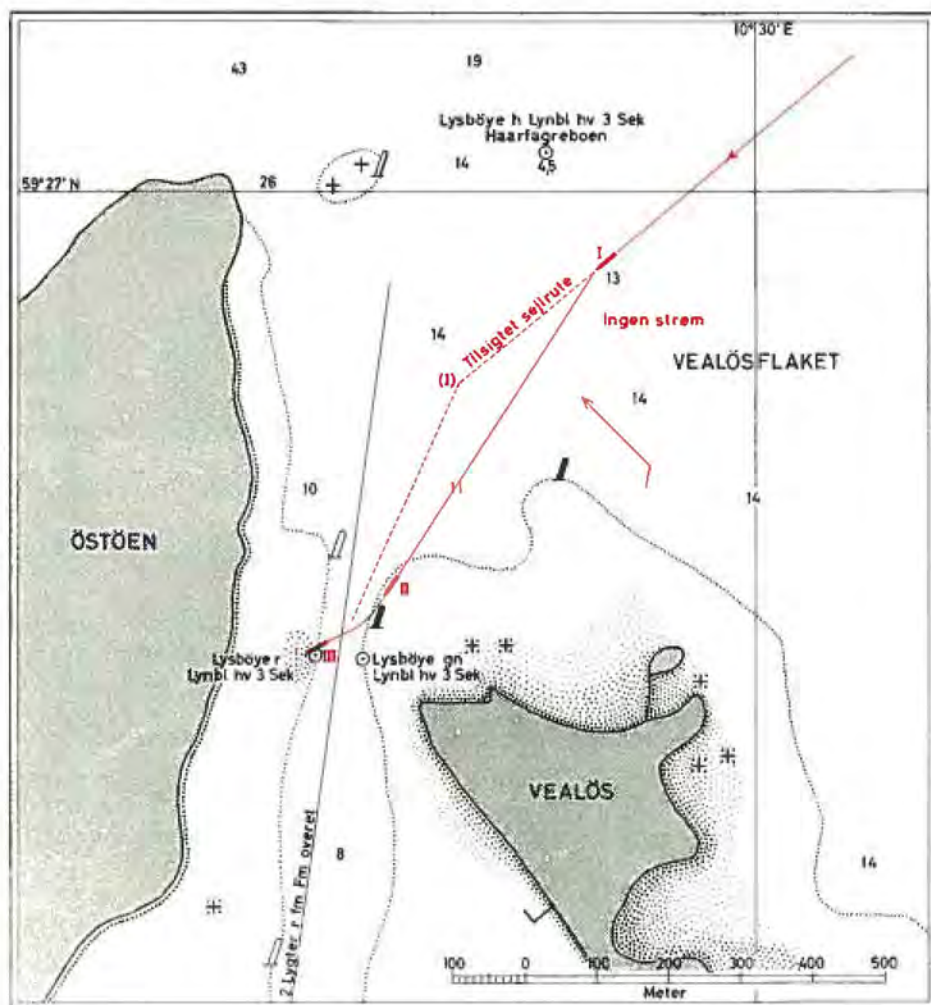
Fig. 7.

Kl. 2200 (norsk sommertid) afgik Torpedobådsdivision X bestående af motortorpedobådene A, B og C fra Horten for at deltage i en øvelse i Oslofjorden.

Under øvelsen fik A maskinhavari og måtte midlertidigt udgå af formationen. B, hvis chef var ældst i anciennitet, overtog derefter kommandoen over

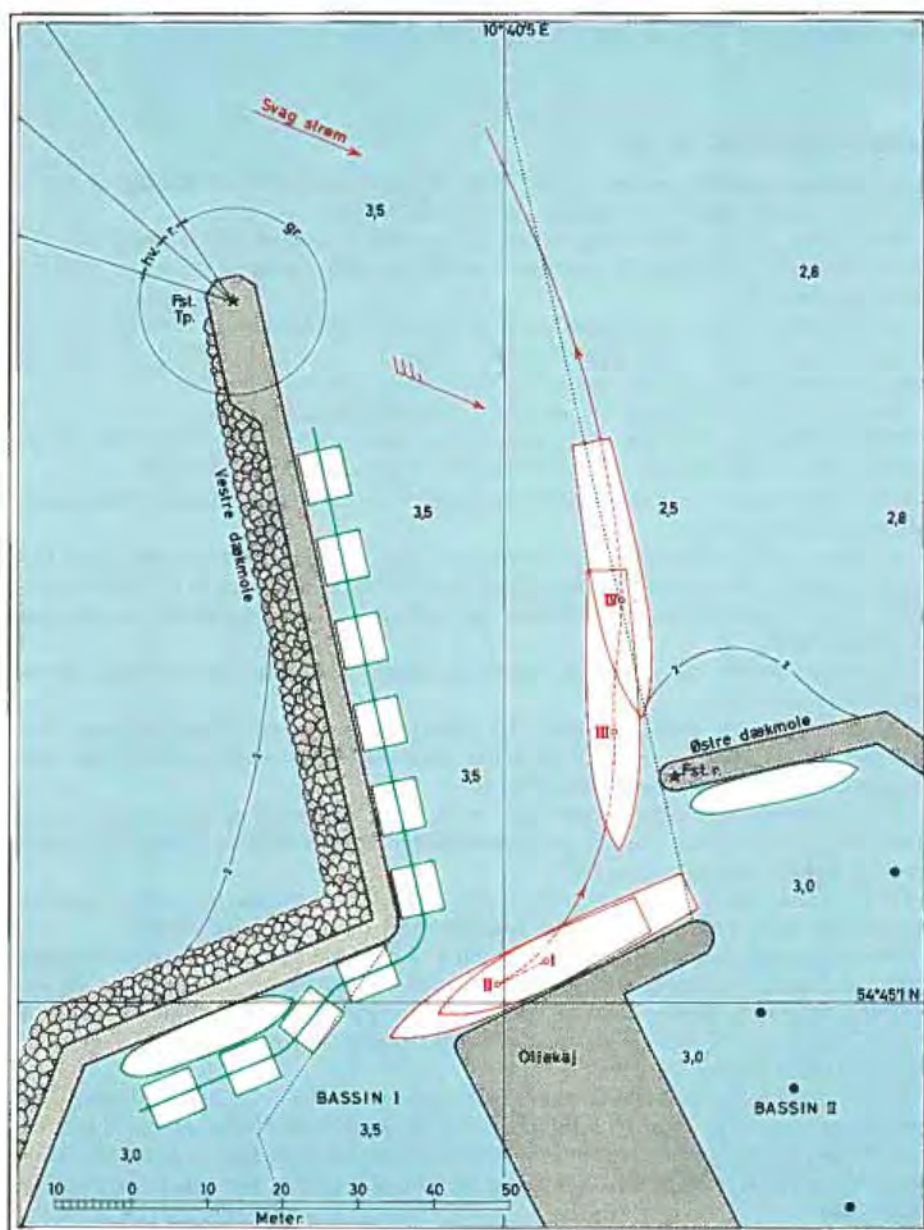
Fig. 9.

6. Bevogningsfartøjs (DRYADEN-klassen) beskadigelse af drivskruerne ved Bagenkop havn.

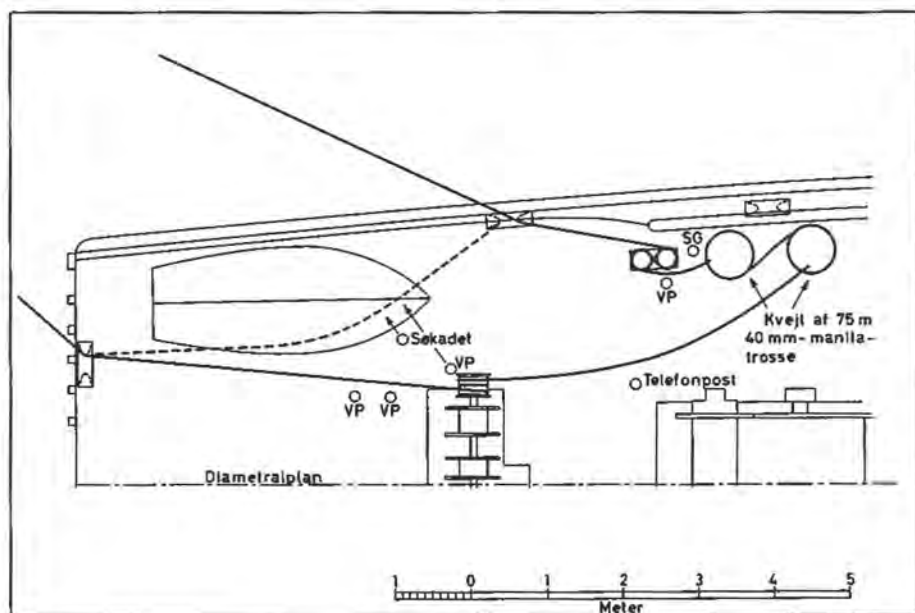
Fig. 10.

Under opholdet i havnen var minestrygeren agter fortløjet i 2 trosser og 1 spring, hvoraf den ene trosse (fra styrbords trosserulle) viste gennem styr-

bords agterste klyds, medens den anden trosse og springet, der udgjorde tam-pene af trossen fra bagbords trosserulle, viste ud gennem agterste henholdsvis næstagerste klyds om bagbord. Længden af hver af disse trosser var ca 75 m.

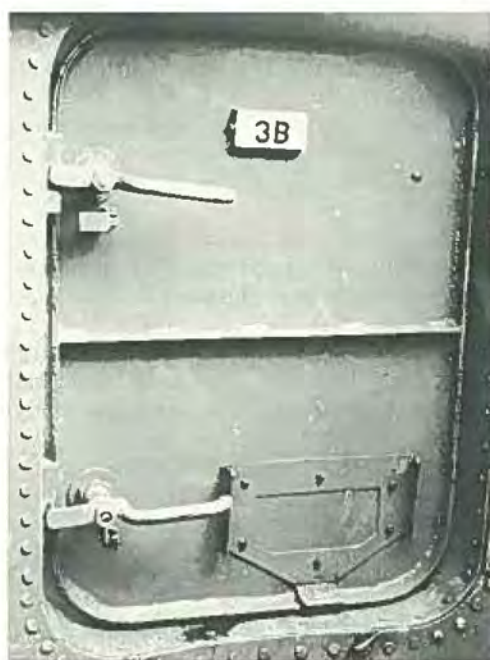
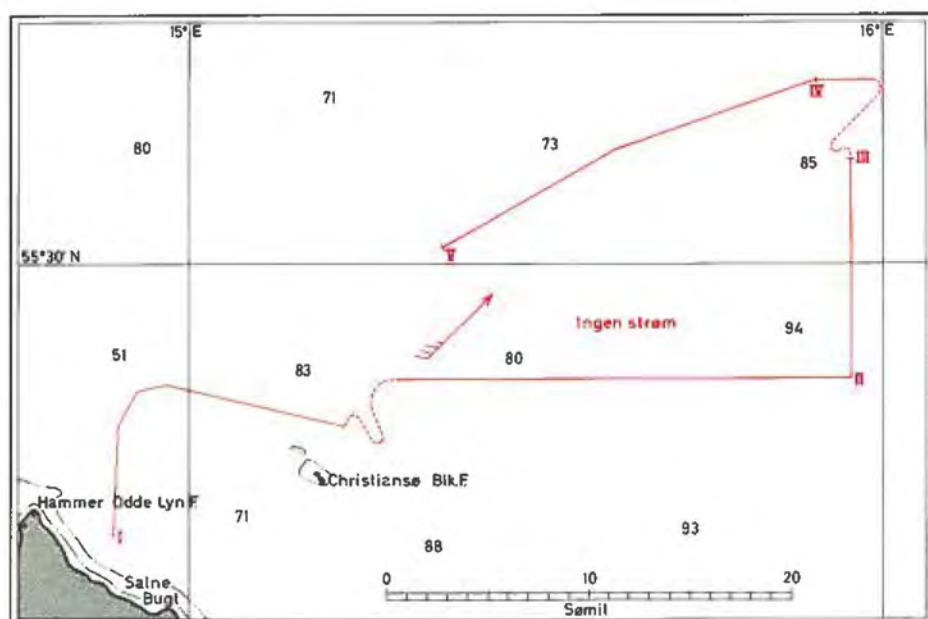
Fig. 11.

Efter ca 40 minutters sejlads med 10 knobs fart ophørte samtlige omformere i båden med at fungere, og da nødformeren ej heller virkede, var båden med det samme uden radio, radar, gyrokompass m. v. (position V).

Først ca kl. 0050 fik chefen melding om, at forskibet stod under vand. Han gik straks på broen og beordrede øjeblikkelig *alle maskiner stop*. Da farten var løbet af båden, mærkedes det tydeligt, at stævnen lå meget dybt (ud for broen nåede vandet til fenderlisten).
