# SØVÆRNETS HAVARIKOMMISSION

**SØVÆRNETS  
HAVARIKOMMISSIONS  
ÅRSBERETNING 1965-66**

# BERETNING OM SØVÆRNETS HAVARIKOMMISSIONS VIRKSOMHED I PERIODEN 1. JANUAR 1965 TIL 31. DECEMBER 1966\*)

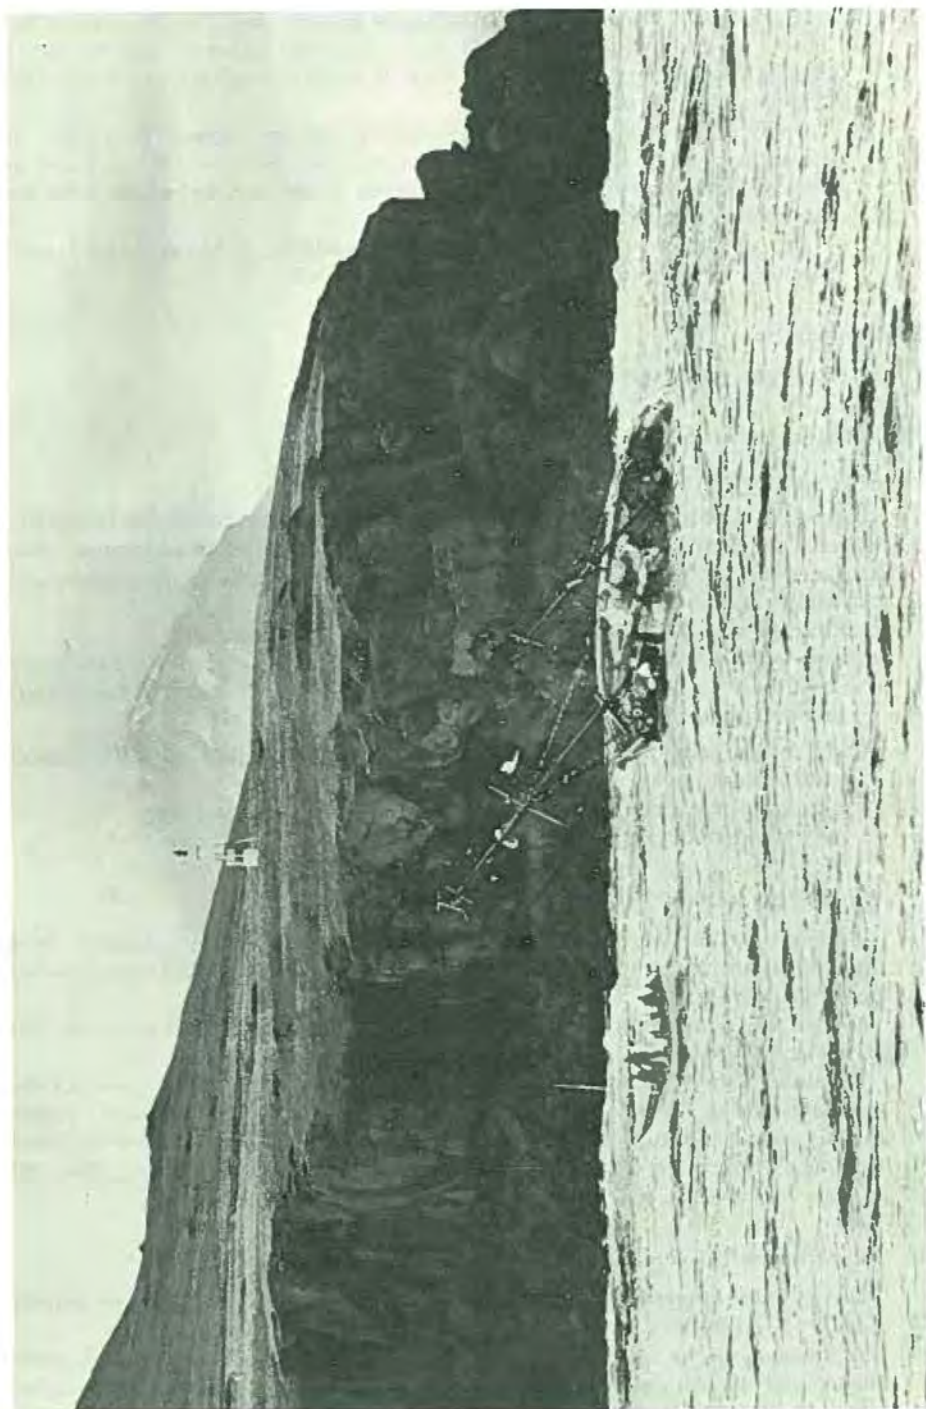
Kl. ca. 1840Z krængede den grundstødte kutter yderligere bb over og begyndte at glide ned fra skærene. Kort efter var kutteren ført ca. 120 m østpå af strømmen, hvorefter den sank på ca. 20 m vand på positionen 130° Mjovanes fyr 200 m.
