# SØVÆRNETS HAVARIKOMMISSION

**SØVÆRNETS  
HAVARIKOMMISSIONS  
ÅRSBERETNING 1970-71**

# BERETNING OM SØVÆRNETS HAVARIKOMMISSIONS VIRKSOMHED I PERIODEN 1. JANUAR 1970 TIL 31. DECEMBER 1971

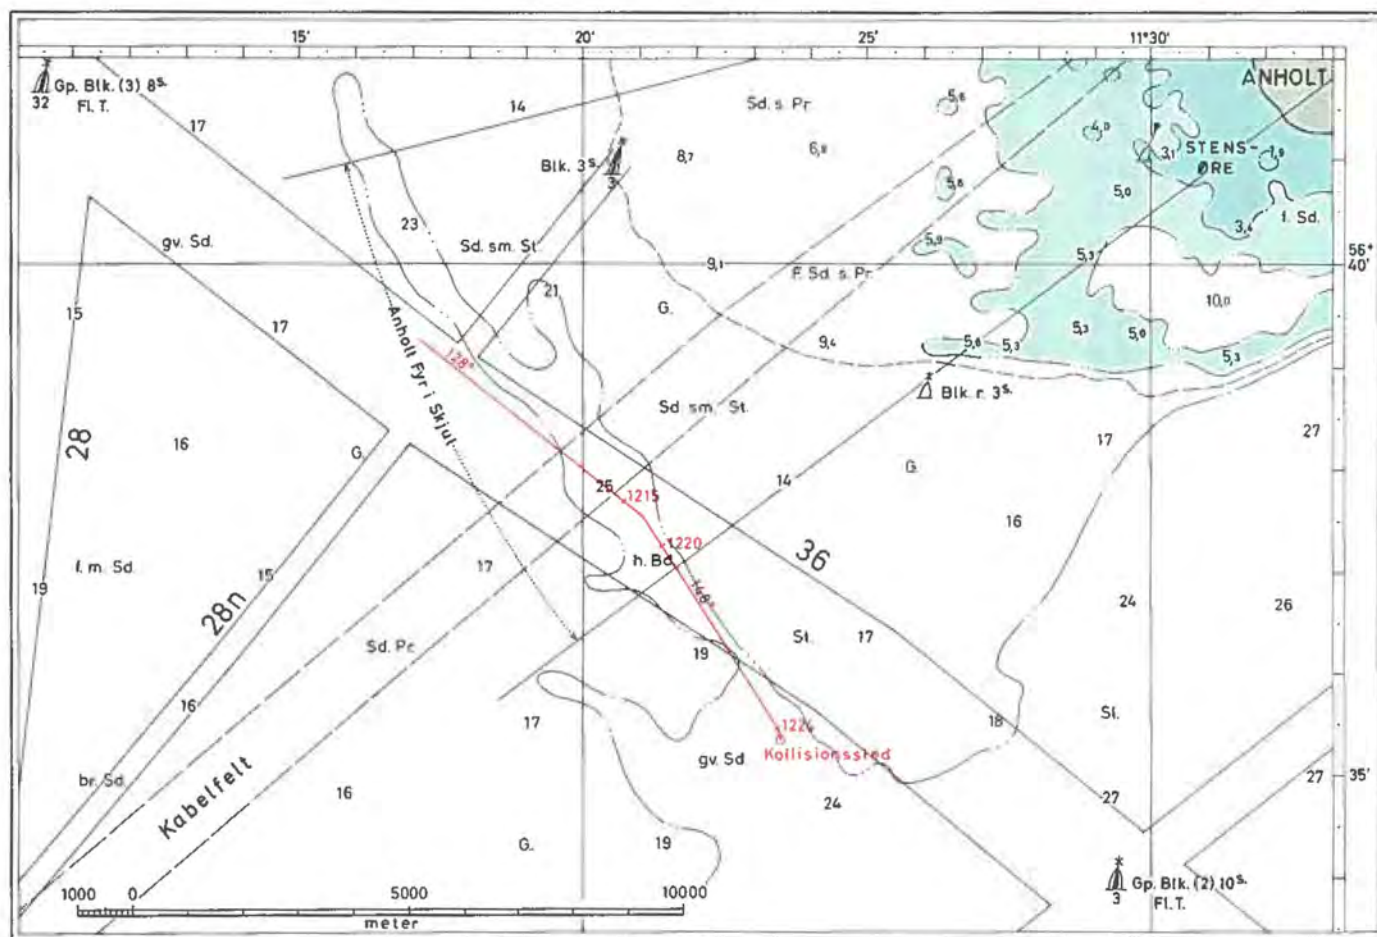
Fig. 1.

#### Hændelsesforløb (jf. fig. 1, 2 og 3):

Da kutteren var fortøjet og det var konstateret, at den fortsat kunne flyde, aftaltes med kutterens fører, at korvetten skulle slæbe kutteren til Grenå, efter at de værste skader på dækket var udbedret.

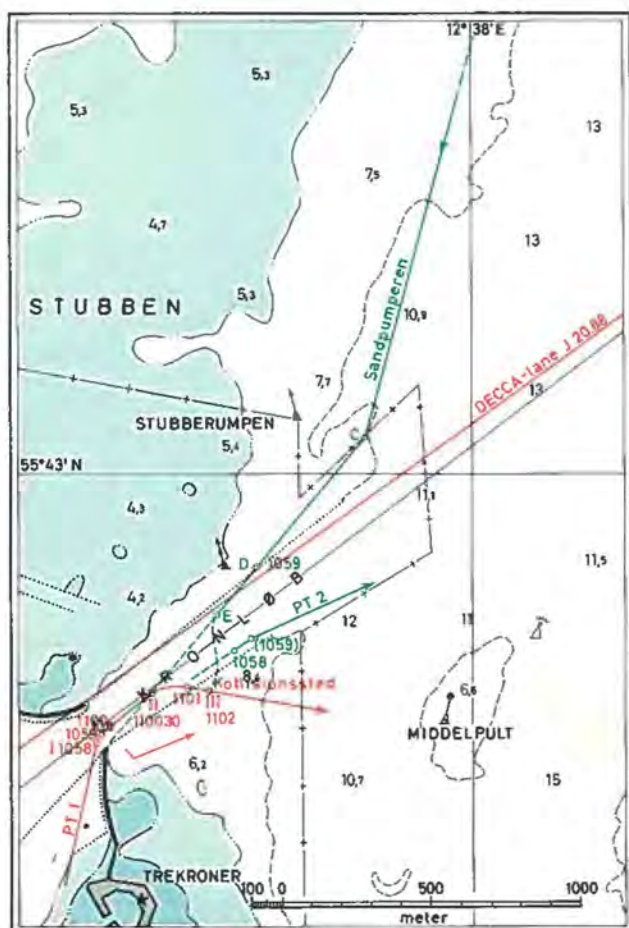
Fig. 4.

Skibschefens første indtryk var, at sandpumperen ville gå foran om torpedobåden, og nåede at beordre roret »styrbord helt over«, men blev nu klar over, at sandpumperen lå i et stb's drej, hvorfor han beordrede »ALLE frem langsomt« (ca 16 knob).

Torpedobådens midtermotor var lige netop startet, men båden ikke kommet i fart, da sandpumperen kl 1102 i position III (figur 4) sejlede ind i torpedobådens bb's side under en vinkel på ca 80 grader og med en anslået fart af ca 2 knob. Sidemotorerne, der havde stået på »tilbage klar«, nåede at blive gangskiftet, men ikke startet.

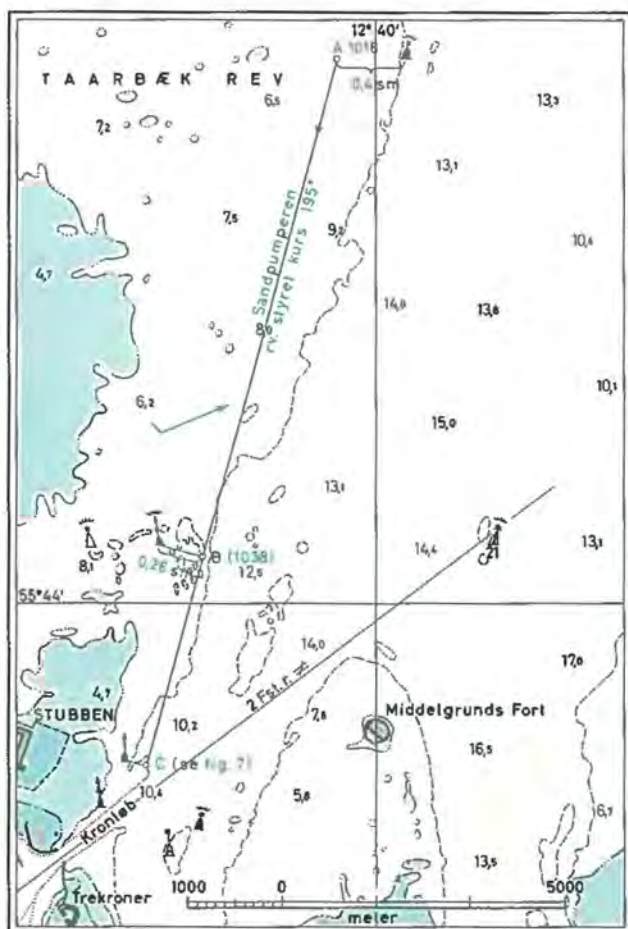
**Fig. 6.**

Der var trængt så meget vand ind, at fenderlisten var under vand, men skibet syntes ikke at synke yderligere.

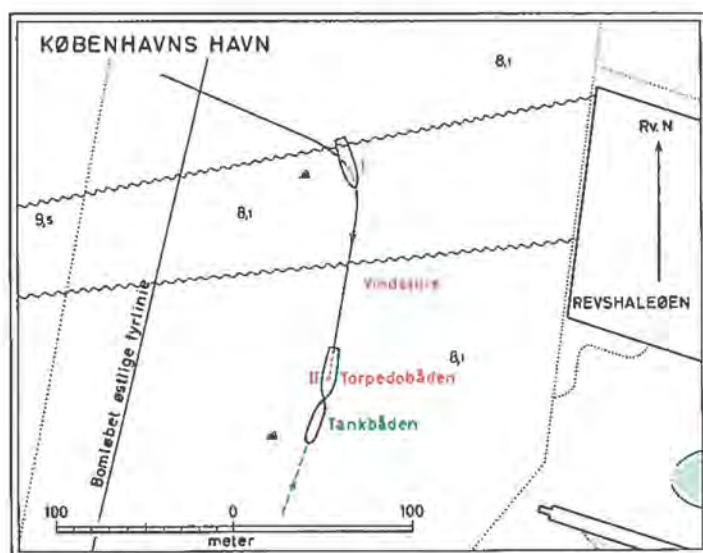
Fig. 12.

#### Hændelsesforløb (jf. fig. 12):

Kl 1547 kollideredes med en civil tankbåd, der ikke førte navigationslys (position II). Kollisionen var ganske let, idet torpedobåden ramte en gummifender i tankbådens stævn under en vinkel på ca 10°. Torpedobådens kurs var 190 og farten under 0,5 knob.

En besigtigelse på stedet viste, at der ikke var opstået skader på nogen af skibene, hvorefter sejladsen genoptoges.

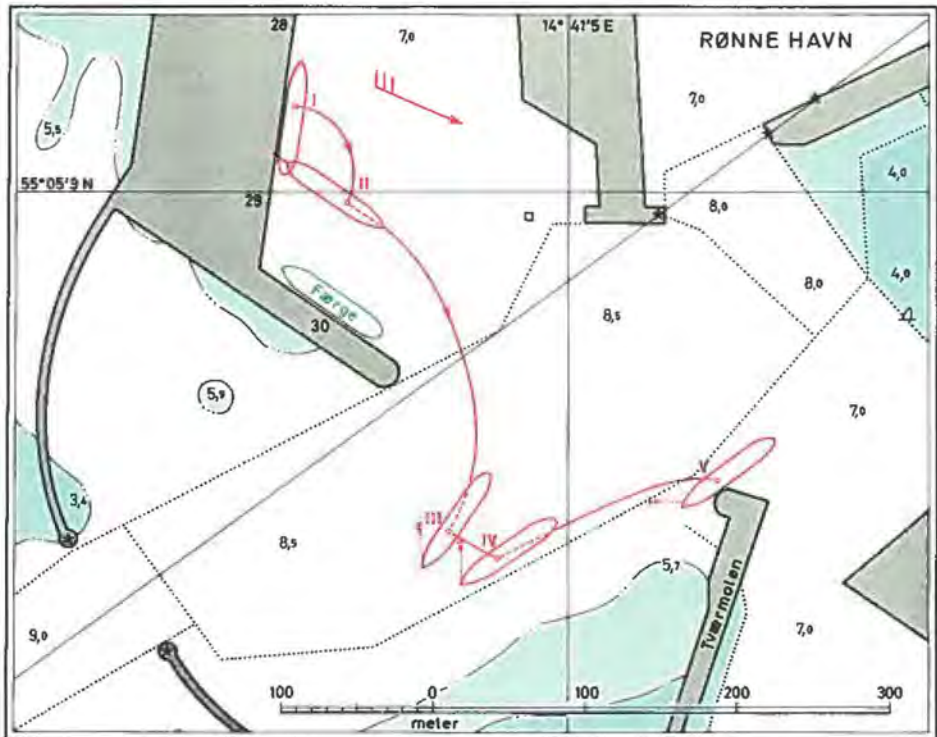
Fig. 1.

#### Hændelsesforløb (jf. fig. 1):

Kl 0800 lod man gå agter, roret lagdes stb helt over og der sloges frem halv kraft svarende til 9 knob. Skibet kom i kraftigt drej til stb, hvorfor roret lagdes midtskibs, og maskinen stoppedes et kort øjeblik for at undgå at komme ind mod hjørnet af kaj 30. Straks efter lagdes roret atter stb helt over og der beordredes frem halv kraft.

Selv om depotskibet kom i kraftigt drej til stb, erkendte skibschefen, at det ikke var tilstrækkeligt til at opnå den rette kurs ud af havnen, hvorfor det stb's anker blev sat kl 0801 med ca 20 m kæde i vandet (position III).

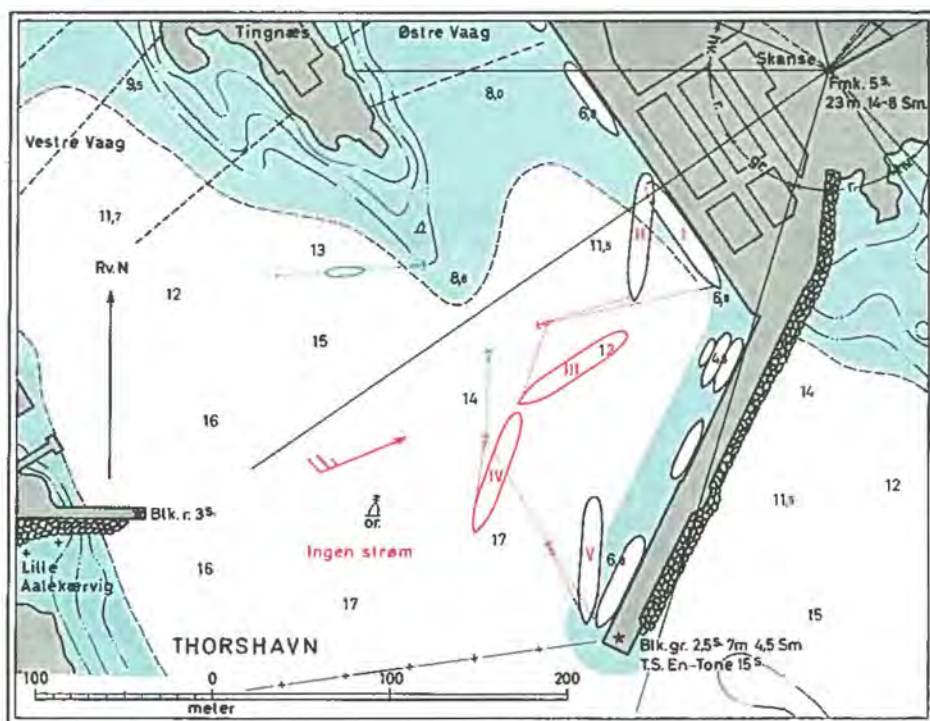
Fig. 2.

### Hændelsesforløb (jf. fig. 2):

Kl 2007Z beordrede skibschefen derfor »langsomt frem«. Dette skete under fortsat hjemhivning af kæden, hvorved denne i position III kom til at vise agterud.

Under den videre fart fremover observeredes kl 2011Z, at ankeret i position IV havde fisket et civilt skibs ankerkæde, idet dette skib – der lå ved ydermolens sydlige ende – havde sat sit anker et stykke inde i havnen.

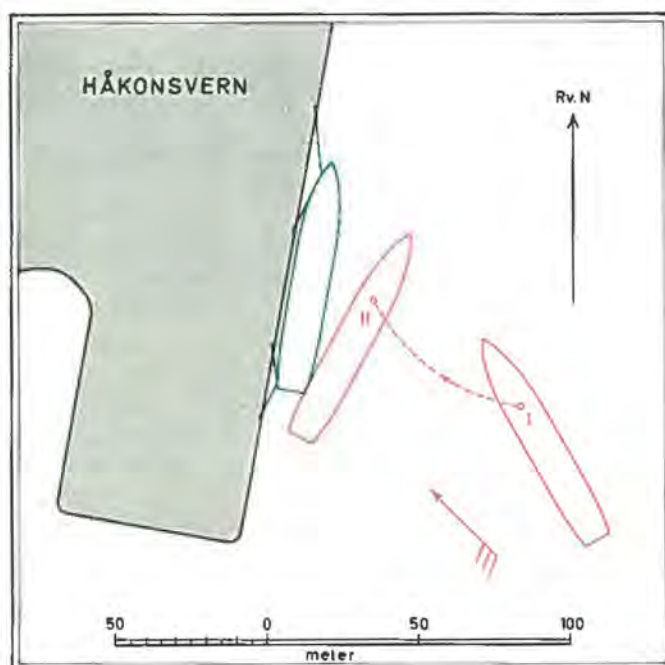
Fig. 3.

#### Hændelsesforløb (jf. fig. 3):

For at få skibet i et let drej til stb, sættes stigningen på SARA til 0 (position I). Det opståede drej blev dog for kraftigt – hvilket skibschefen antog at være forårsaget af vinden – hvorfor han beordrede SARA frem med skruestigning 6 og

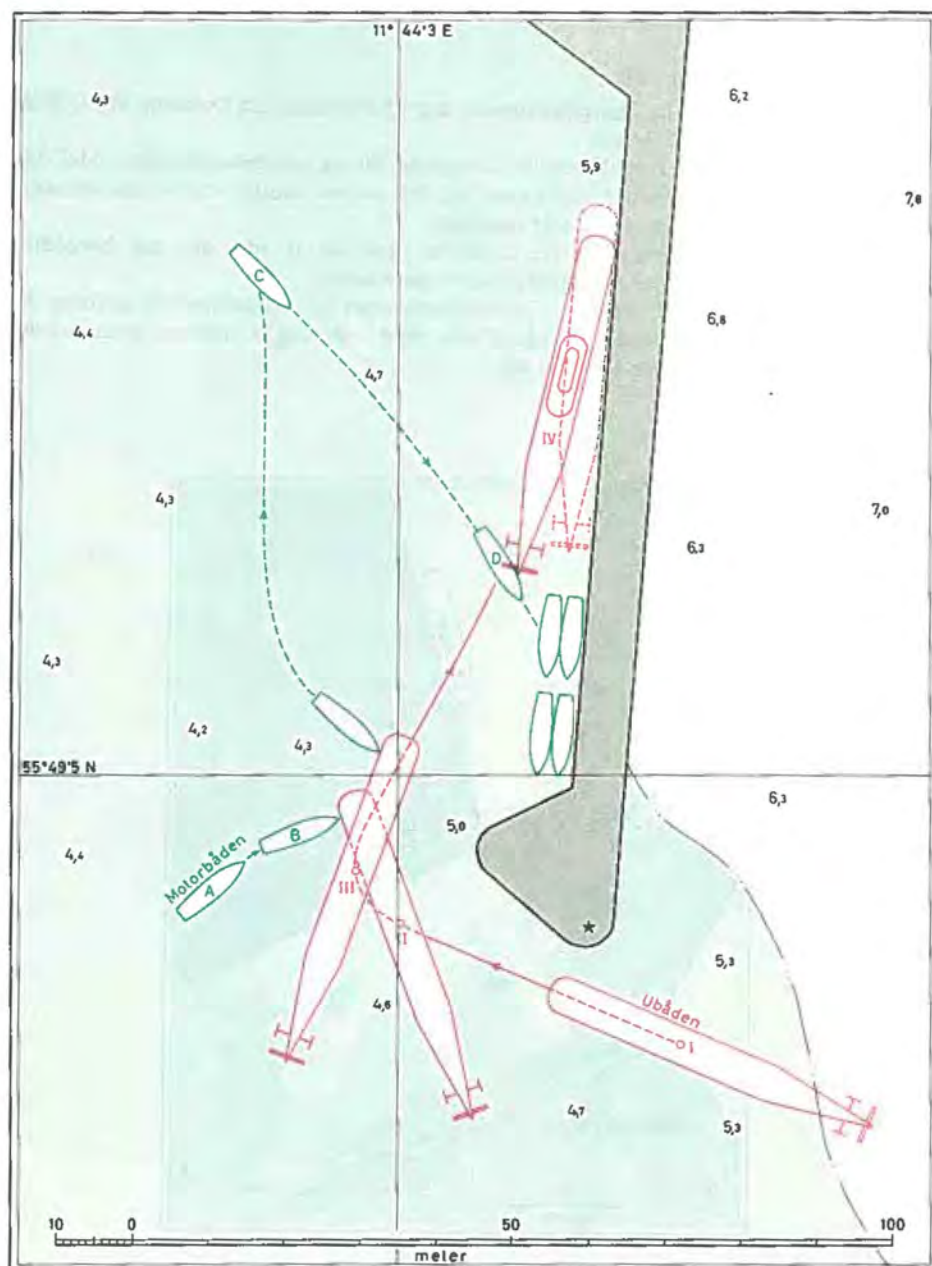
Fig. 4.

##### Hændelsesforløb (jf. fig. 4):

Skævhed på bagbords sideror og beskadigelse af skruetip. De med reparation af skaderne forbundne udgifter andrager ifølge oplysninger fra Søværnets Skibs- og Maskininspektion kr 7 000.

Kongsøre burde have undladt at komme for tæt til undervandsbådens rør og skrue, og burde have ventet med sin egen tillægningsmanøvre, indtil undervandsbåden var fortøjet. Undladelse heraf medførte en beskadigelse af undervandsbådens bagbords siderør og ene skruetip, beskadigelser, der medførte reparation for ca kr 7 000«.

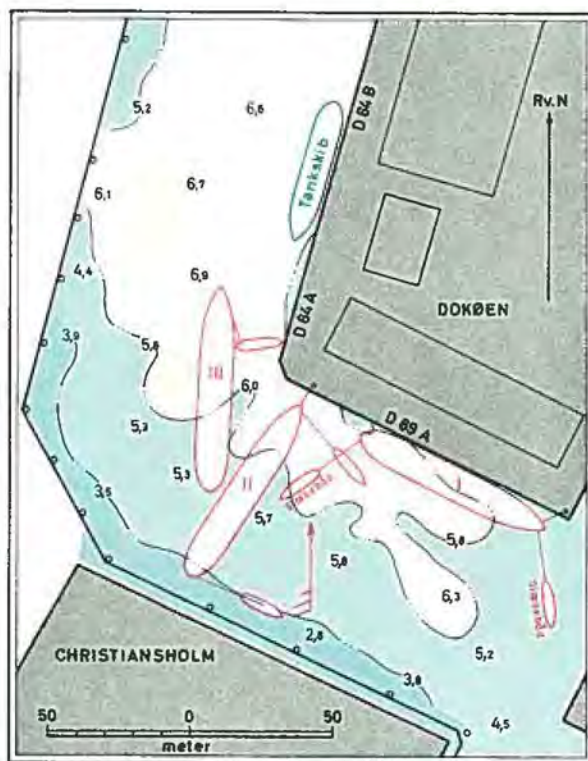
Fig. 5.

### Hændelsesforløb (jf. fig. 5):

Kl 1005 var inspektionsskibet fri af kajen (position I), idet der dog beholdtes en trosse i land fra stævnen til kajens sydøstlige hjørne.

Slæbebåden agter trak derefter inspektionsskibet ud i bassinet til position II. Herunder lå roret midtskibs og KaMeWa'en stod i stilling 0, medens trossen blev ført til en pullert på kajens vestlige del.

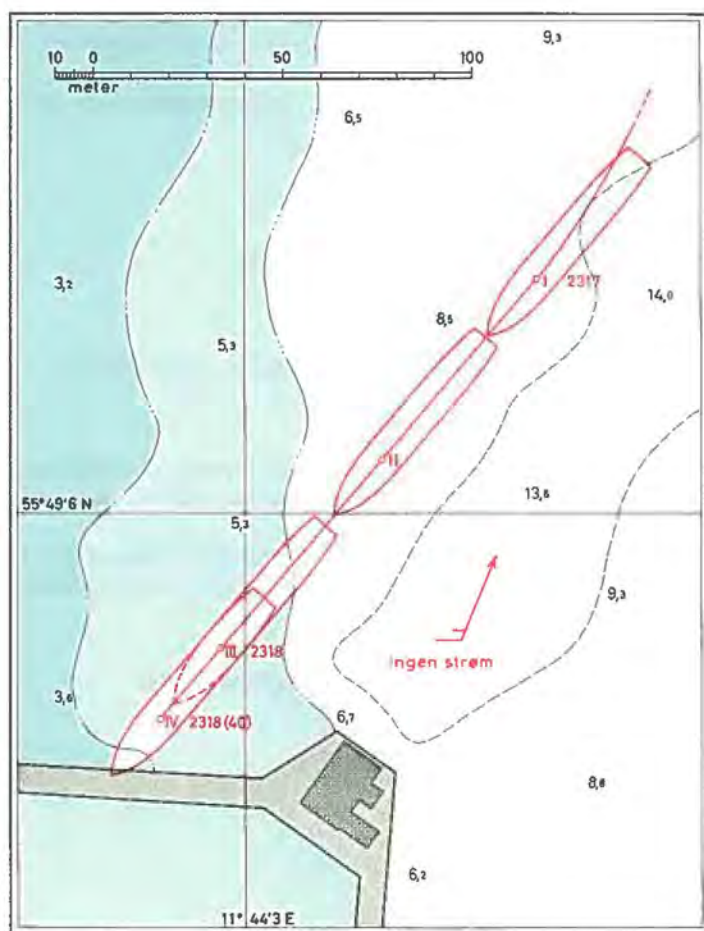
Fig. 6.

### Hændelsesforløb (jf. fig. 6):

Kl 2316 stoppeses også BETTY, og kl 2317 beordres »ret så«, jf. figuren position I. Straks efter (position II) beordres »SARA tilbage  $\frac{1}{3}$ «, hvilket besvares fra maskinen.

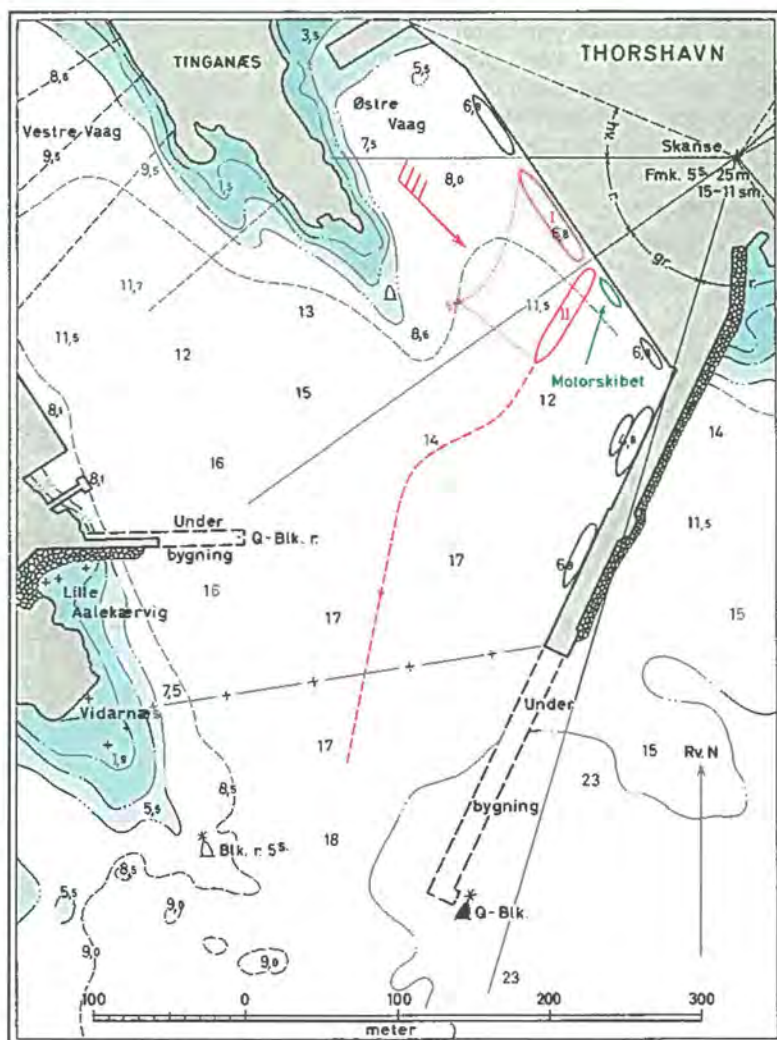
Fig. 7.

### Hændelsesforløb (jf. fig. 7):

Dagen før ankom inspektionsskibet kl 2330Z til Thorshavn, hvor der fortøjedes med stb's side til kaj. Det bb's anker var sat 90-100 m fra kajen med 140 m kæde til brug for afgangsmånevreren dagen efter, idet vejrudsigten omtalte vestlig vind.

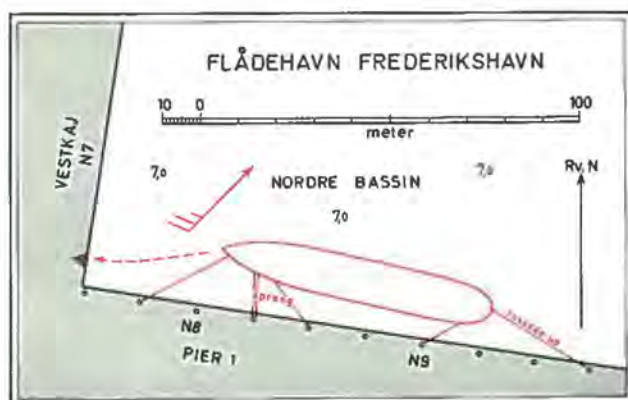
Fig. 8.

### Hændelsesforløb (jf. fig. 8):

Ankeret faldt samtidig med, at det forreste spring og bugten sprængtes. Agtertrossen kunne ligeledes ikke holde og rovsede ud.

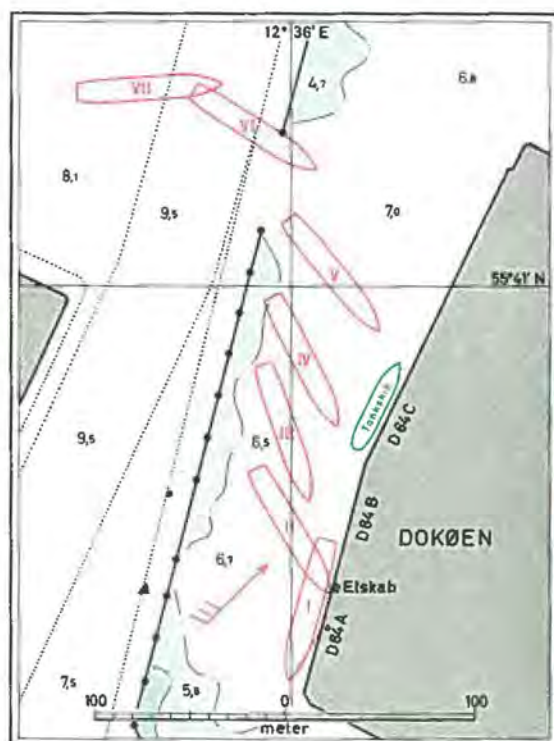
Fig. 9.

### Hændelsesforløb (jf. fig. 9):

Da minelæggeren var vredet ca 45° fra kaj, lod skibschefen springet gå og bakkede væk fra kajen med 600 O/M og skruestigning 2. Vinden pressede imidlertid stævnen langs med kajen, hvorved stævnen ramte et på kajen værende el-skab (position II).

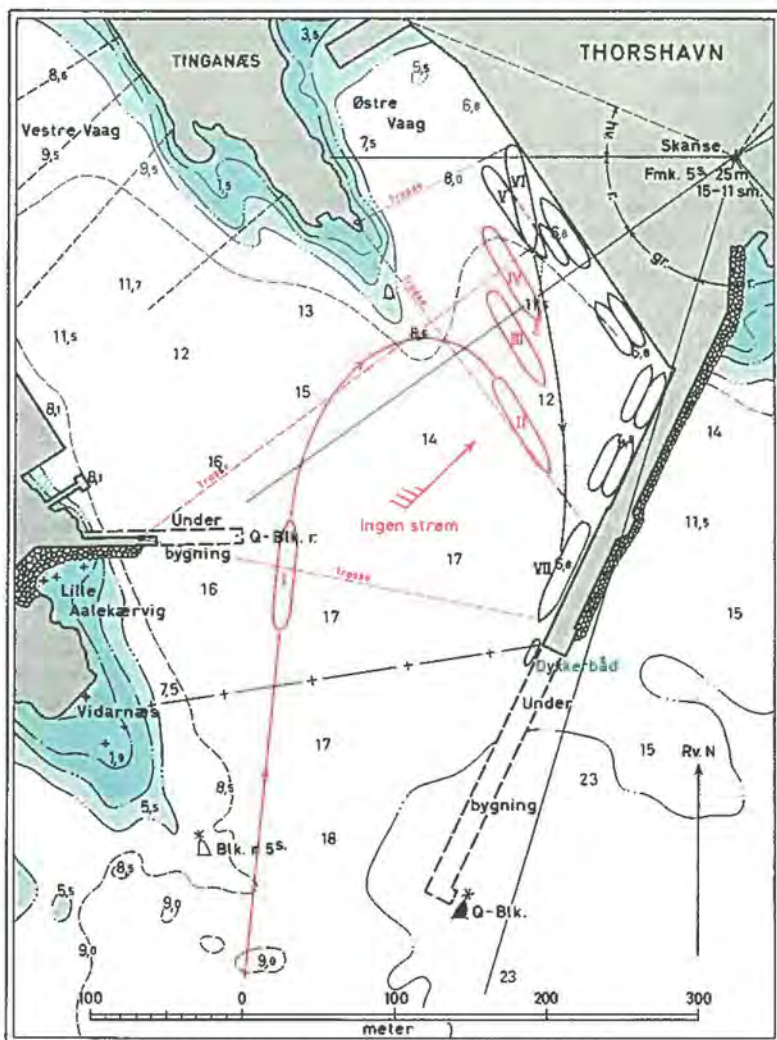
Fig. 10.

### Hændelsesforløb (jf. fig. 10):

Da stævnen var ud for oliekaen lagdes roret stb helt over og skruestigningen ændredes svarende til 10-11 knob i ca 1 minut (position I), for at opnå en minimal drejningsdiameter.

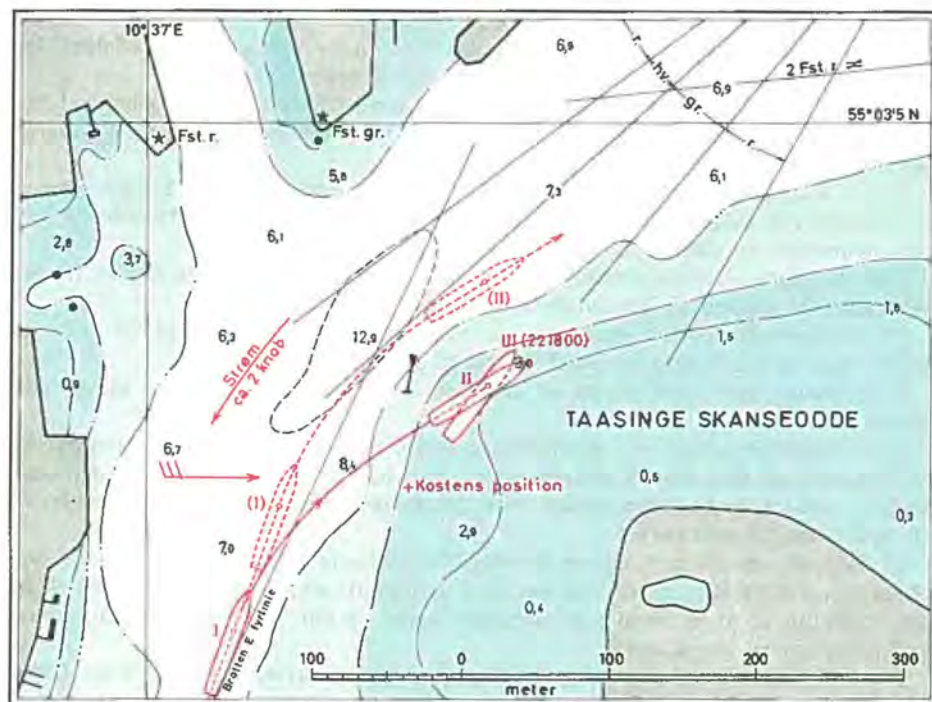
Fig. 1.

#### Hændelsesforløb (jf. fig. 1):

For – på grund af strømforholdene – at opnå et stort drej bb over ind i Svendborg østre havn, drejedes fra position I til kurs 060 ca 30 m nord om Tåsinge Skanseodde røde et-kost.

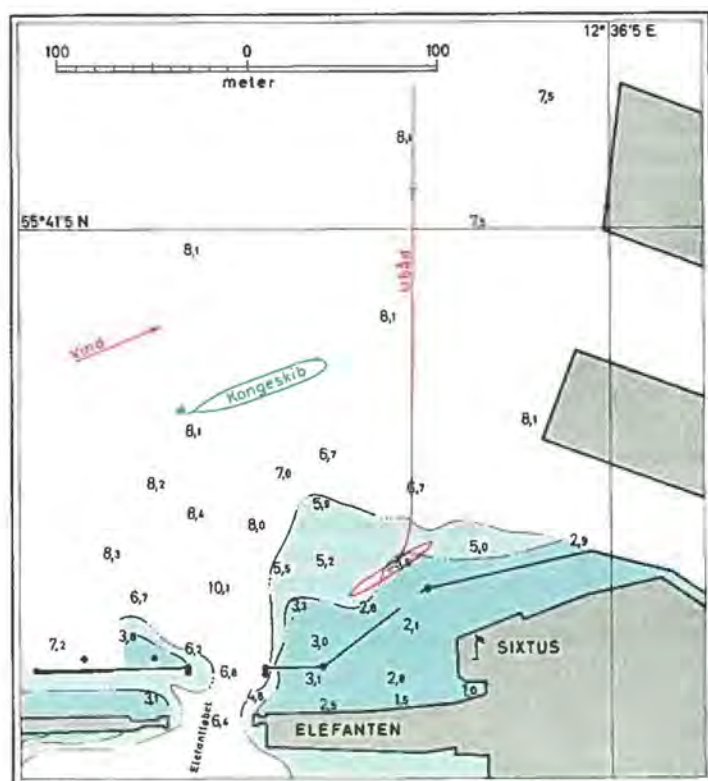
Fig. 2.

### Hændelsesforløb (jf. fig. 2):

Da manøvreren – efter skibschefens opgivelse på grund af kraftig vind – ikke straks fik den ønskede virkning, beordredes BETTY tilbage  $\frac{3}{4}$  kraft og SARA tilbage  $\frac{1}{2}$  kraft for at øge det styrbords drej og samtidig mindske farten.

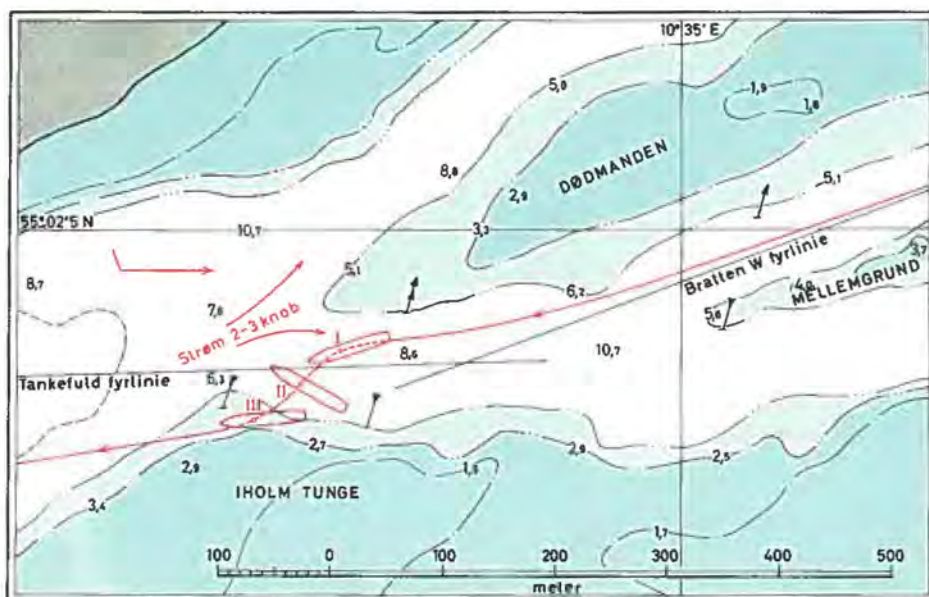
Fig. 3.

#### Hændelsesforløb (jf. fig. 3):

Skibets kurs var da ca 300 (position II).

Skibschefen havde fra stb's brovinge observeret, at skibet begyndte at dreje til styrbord, men antog, at det var et normalt drej op i Tankefuld fyrlinje (269°). Da han fandt, at farten over grunden var for ringe, gik han ind i styrehuset for at

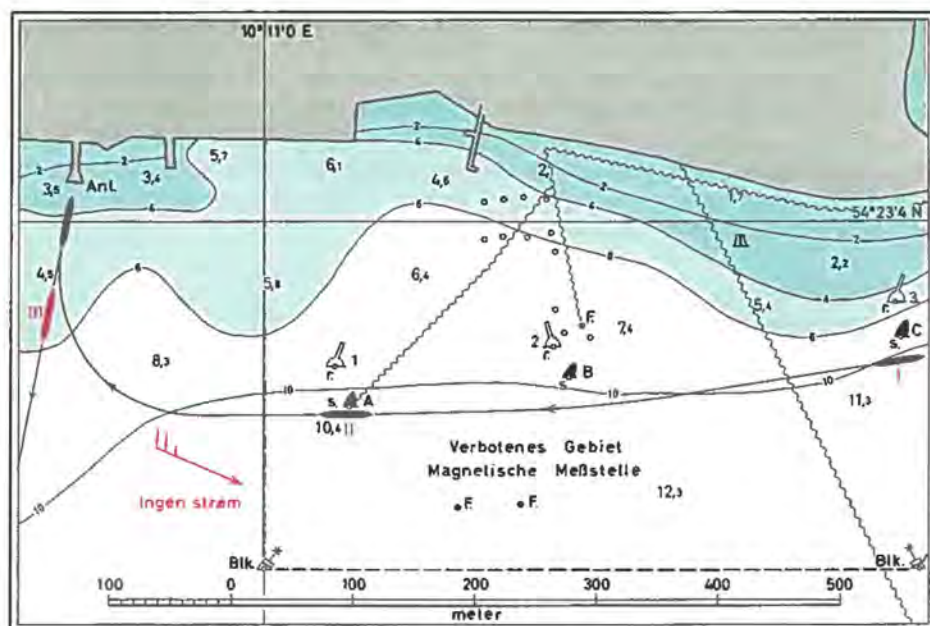
Fig. 4.

##### Hændelsesforløb (jf. fig. 4):

Bådens fremdrift var stoppet ca 10 m fra den omtalte anlægsbro. Under den påfølgende sakning – da ubåden var 100–150 m fra anlægsbroen – mærkedes kl 0931 (position III) et stød i agterskibet. Samtidig følte en svag krængning til bb. Rorgængerer havde ikke meldt lægere vand end 1 m under kølen.

Kommissionen anser det ikke for forsvarligt, at føreren af ubåden baserede sin drejningsmanøvre på en ham ukendt færges sejlads samt på anvendelsen af et søkort med mangelfulde dybdeangivelser, hvorfor kommissionen finder, at uheldet kan bebrejdes føreren af ubåden.

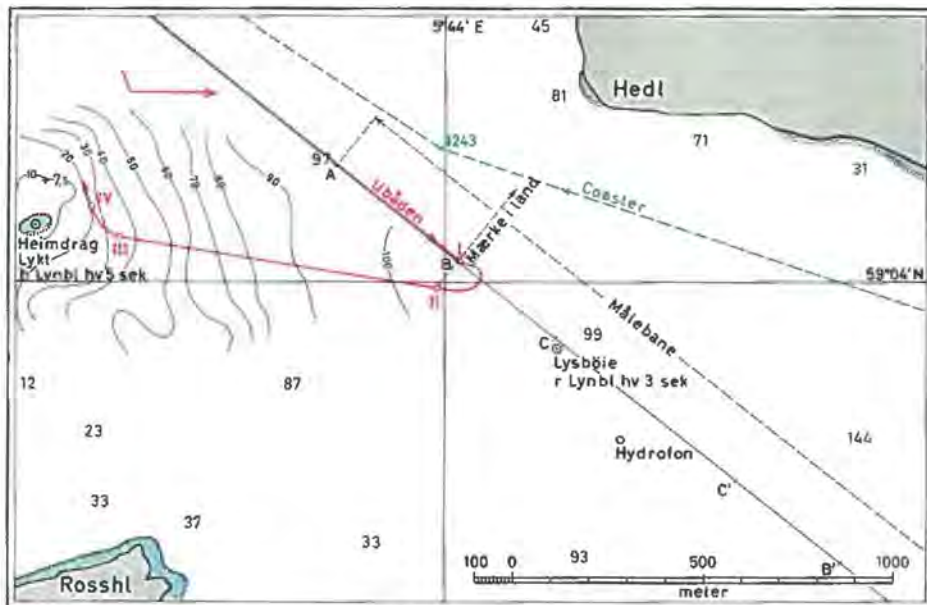
Fig. 5.

### Hændelsesforløb (jf. fig. 5):

Kl 1243 var coasteren i ca position 300 m nord for målebanens pkt B.

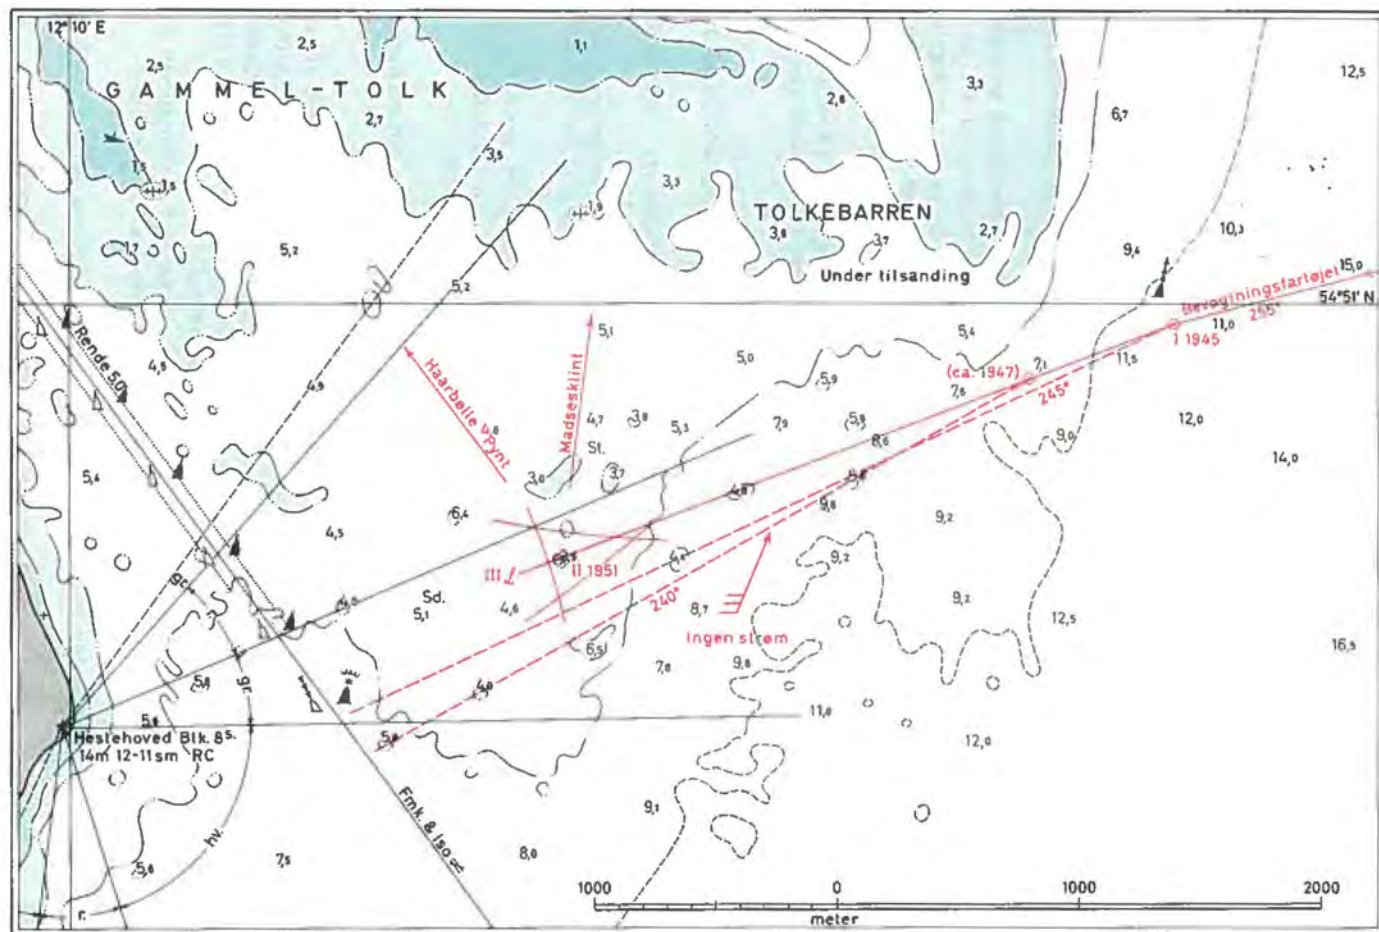
Fig. 6.

### Hændelsesforløb (jf. fig. 6):

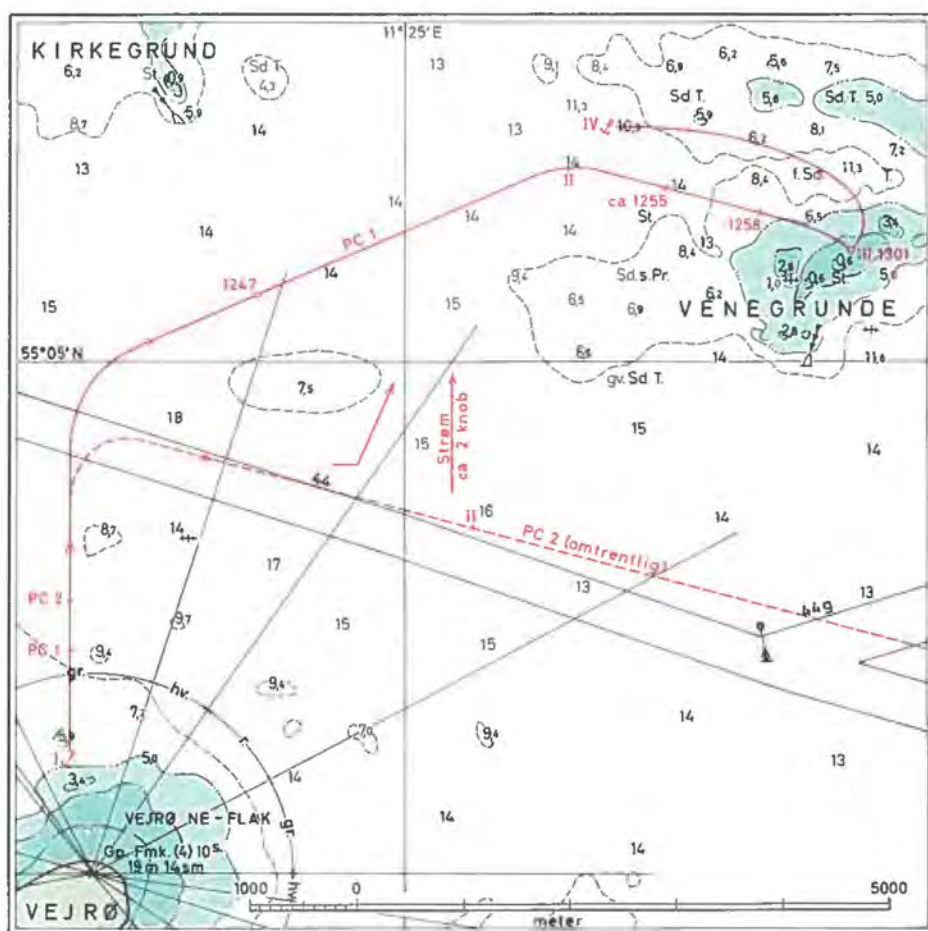
### Hændelsesforløb (jf. fig. 7):

De to skibe lettede fra ankerpladsen, position I, kl 1230A for at udføre forskellige øvelser i området under taktisk kontrol af »PC 2«.

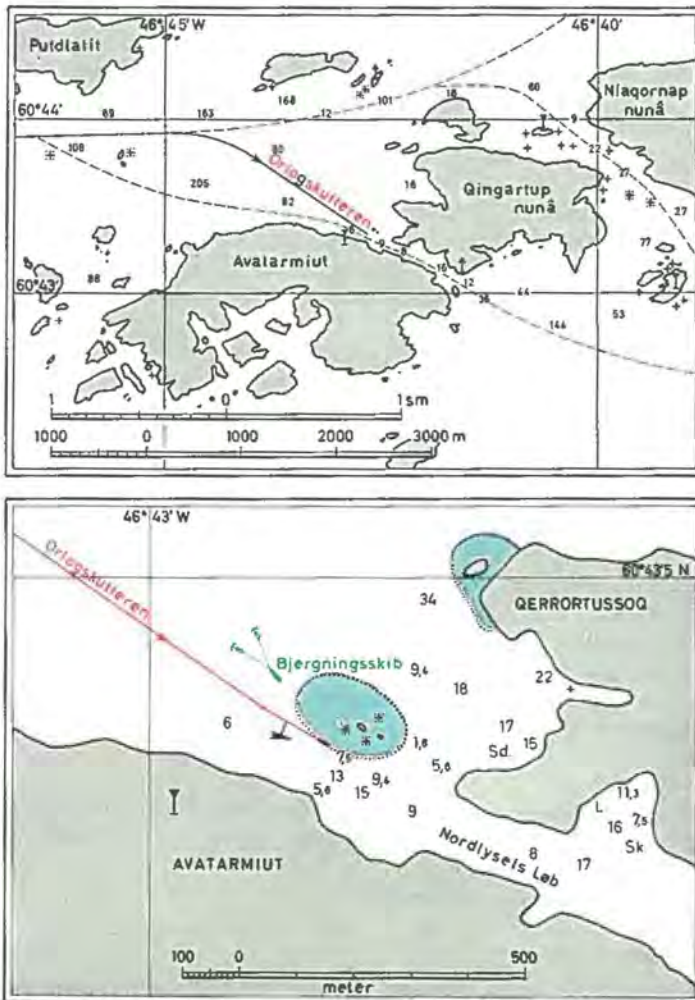
Fig. 8.

### Hændelsesforløb (jf. fig. 8):

Kommissionen må derfor holde for, at uheldet kan bebrejdes skibschefen, der ved at vælge at tage det observerede vrage om stb, har sejlet orlogskutteren mod det i Den grønlandske Lods beskrevne, udstrakte område med skær.

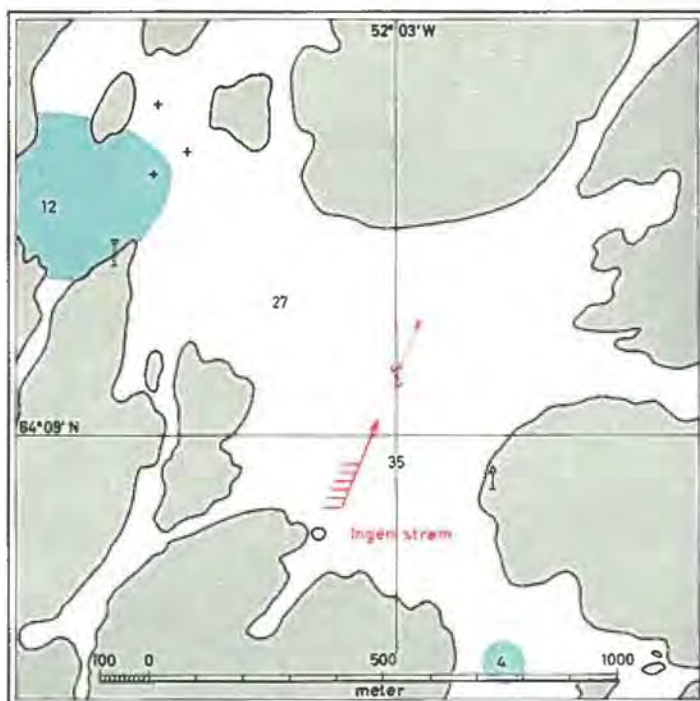
Fig. 1.

#### Hændelsesforløb (jf. fig. 1):

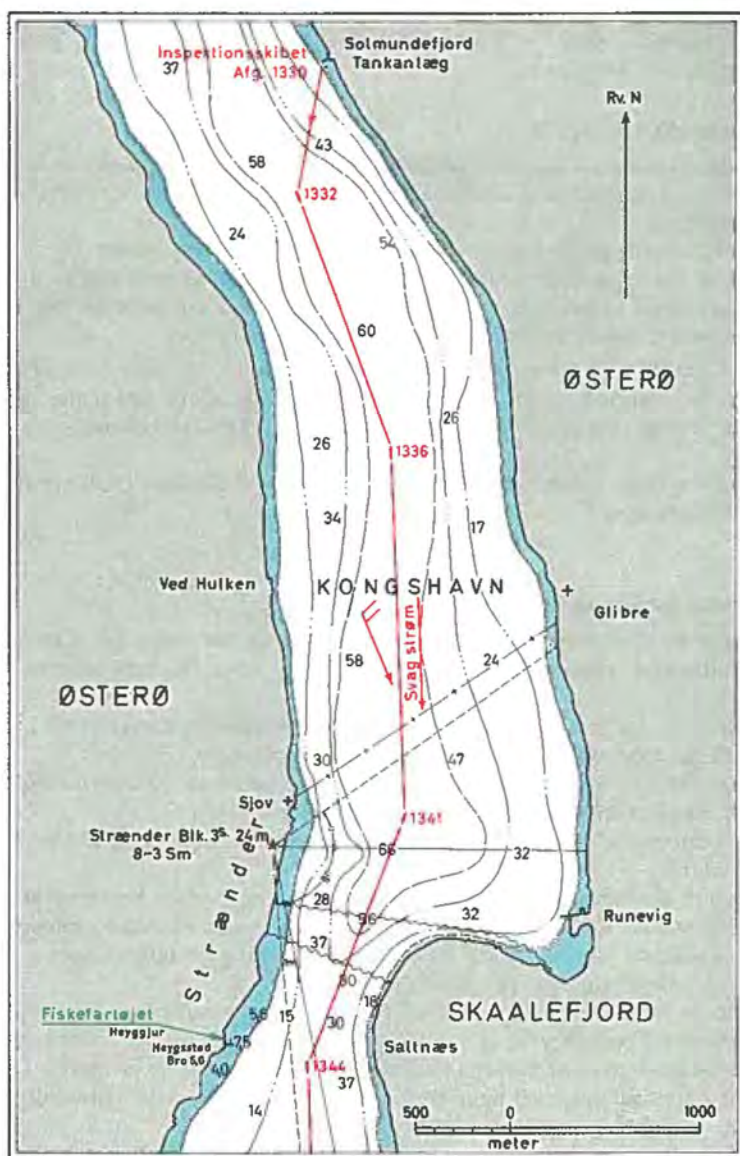
Fig. 2.

#### Hændelsesforløb (jf. fig. 2):

- en skitse visende, at fartøjet lå fortøjet parallelt med kysten vinkelret på Heygsstød bro,

Kommissionen føler sig ikke overbevist om, at inspektionsskibet med en fart af ca 15 knob i en afstand af godt 400 m fra fiskefartøjet med den ved denne fart og vanddybde ikke udpræget store bov- og hækbølge har kunnet forårsage den anførte skade, når fartøjet ydermere er erklæret i god stand.

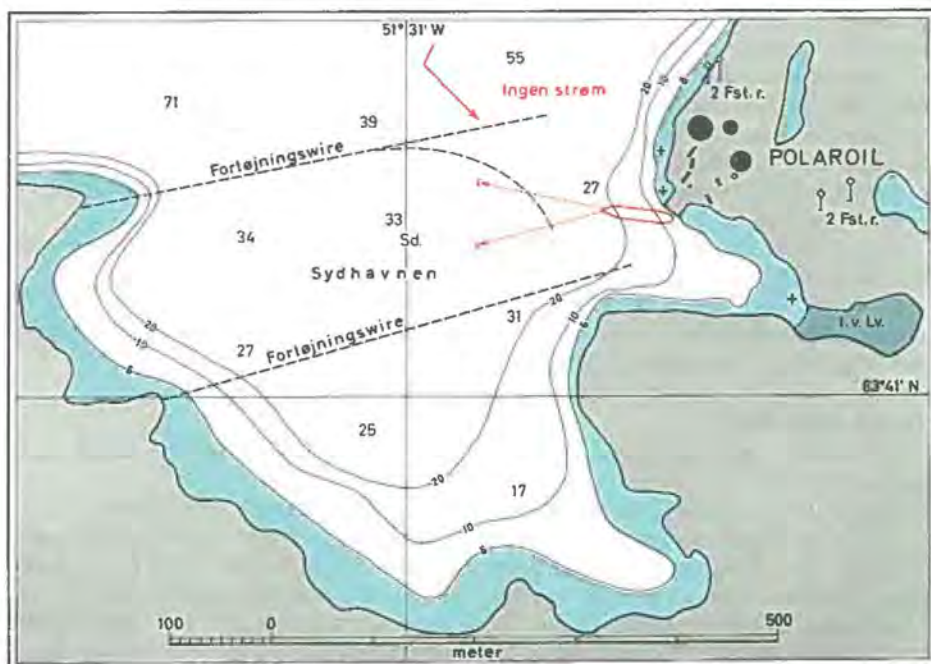
Fig. 3.

#### Hændelsesforløb (jf. fig. 3):

»Polarøil må desværre gøre Dem opmærksom på, at De under bjærgning af stb's anker ved afsejling herfra den (dato) aften havde vores fortøjningswire på ankerkrogen, at enten slæbning af denne over bunden eller ophaling har resulteret i sprængt ophalewire fastgjort på land. Vi beder Dem venligst telegrafisk bekræfte, at Søværnet vil være indforstået med at betale omkostningerne i forbindelse med bjærgningen af fortøjningswiren«.

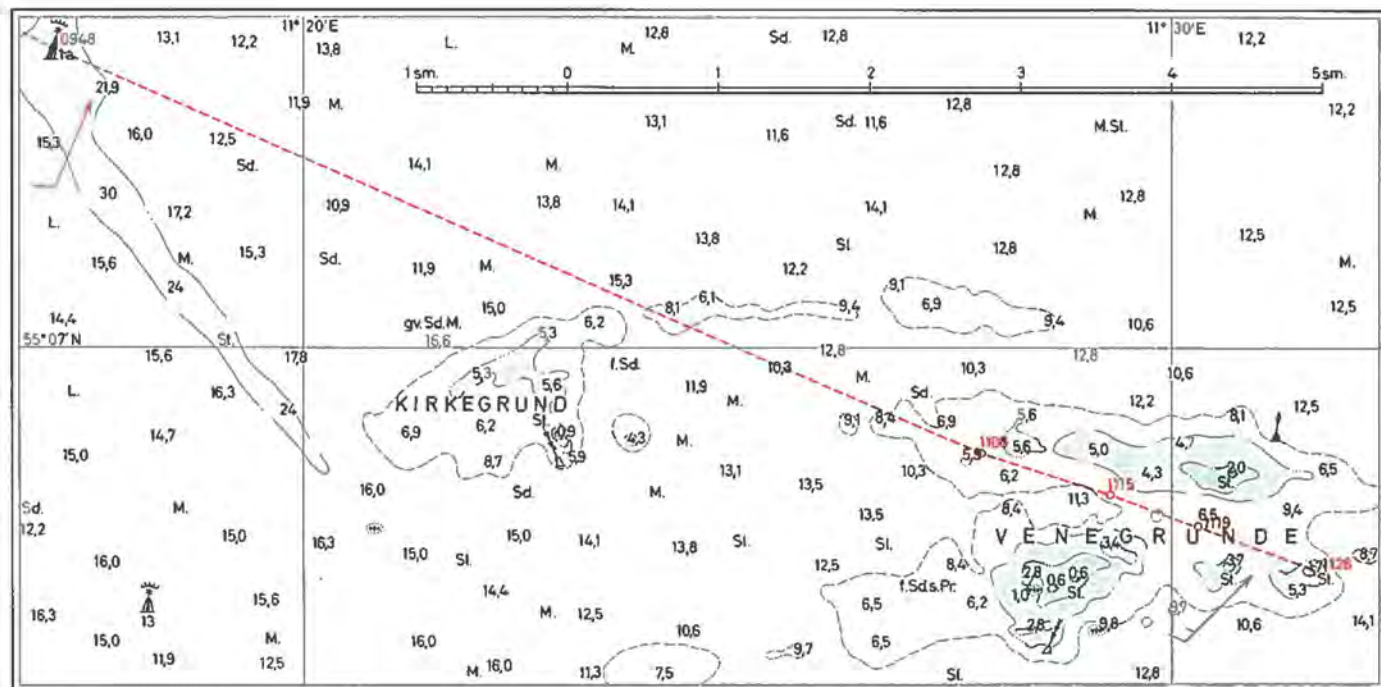
Fig. 7.

#### Hændelsesforløb (jf. fig. 7):

Ved forklaring for kommissionen har chefen oplyst, at kadet MM havde ladet falde af for vinden for at få mere fart i skibet og ville gå mellem Kirkegrund og Venegrunde i stedet for S om Kirkegrund som beordret.

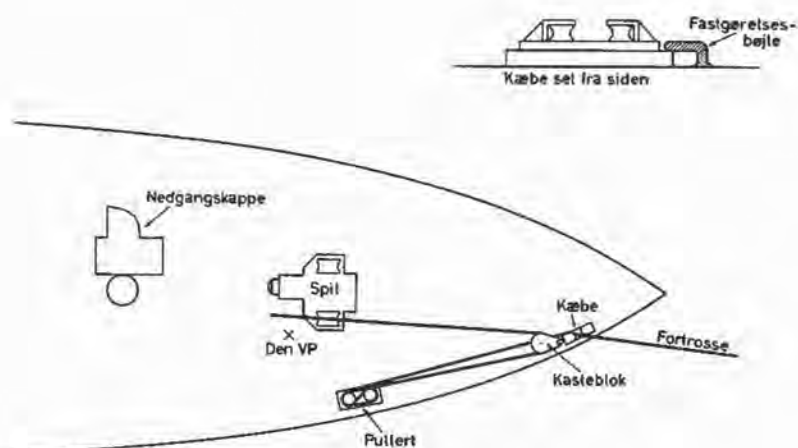
Fig. 14.

Derfor blev der for fortrossens (40 mm nylontrøse) vedkommende benyttet en trosseføring, der både tillader lægning af stopper ved pullert og hivning ved hjælp af spillet (jf. fig. 14).

SMK har efter uheldet udtalt, at den påsvejste bøjle ikke forsvarligt kan anvendes som skitseret, idet det fulde træk fra spillet på grund af trosseføringen vil blive optaget af bøjlen, og at bøjlen kun må anvendes til at trække skibet til kaj.
