# SØVÆRNETS HAVARIKOMMISSION

ÅRSBERETNING 1972-73

**SØVÆRNETS  
HAVARIKOMMISSIONS  
ÅRSBERETNING 1972-73**

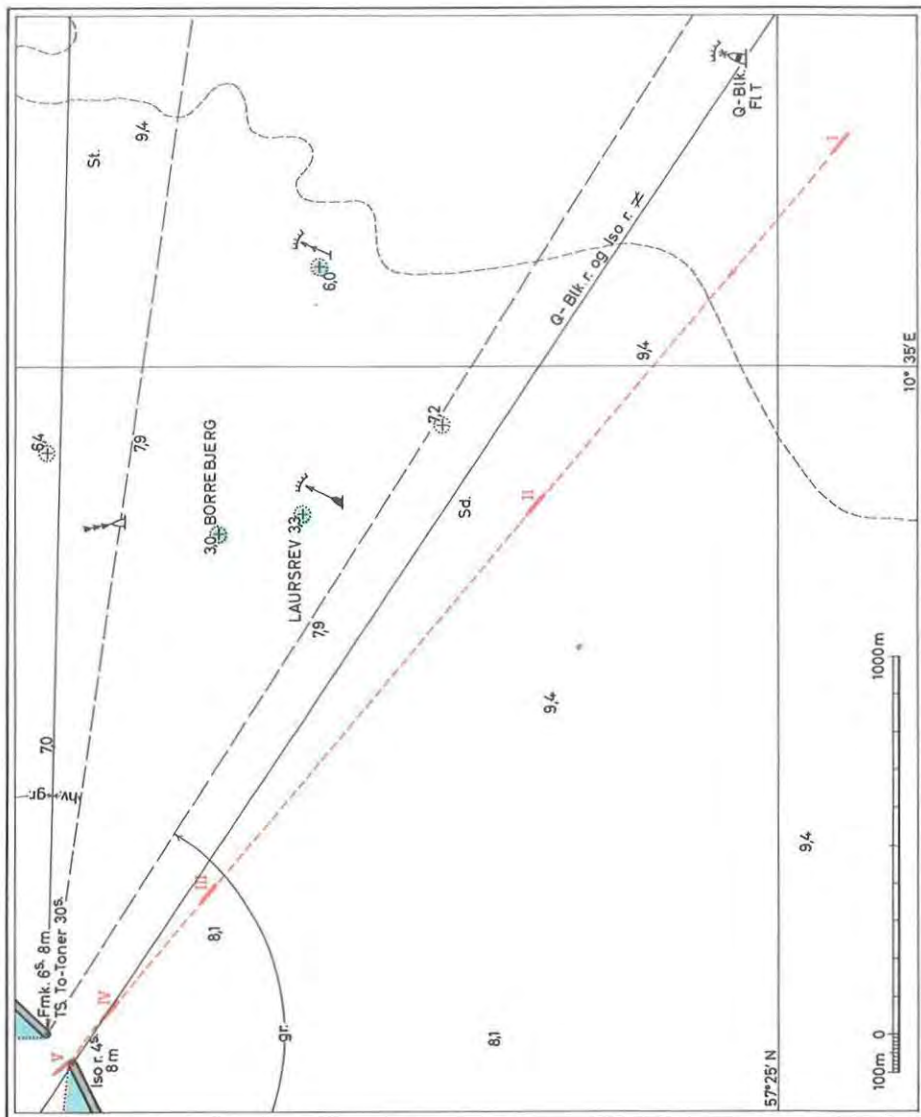
Bagbord buttelur bøjet og delvis afrevet. Klædning trykket ind i en udstrækning af 1,5 m x 5 cm. De med reparationen af skaderne forbundne udgifter andrager kr 8000.

Uheldet skyldes efter kommissionens opfattelse et fejlskøn vedrørende strømmens retning og styrke, der ikke under sejladserne er søgt klarlagt, hvorfor kommissionen må holde for, at uheldet kan bebrejdes den fungerende skibschef.

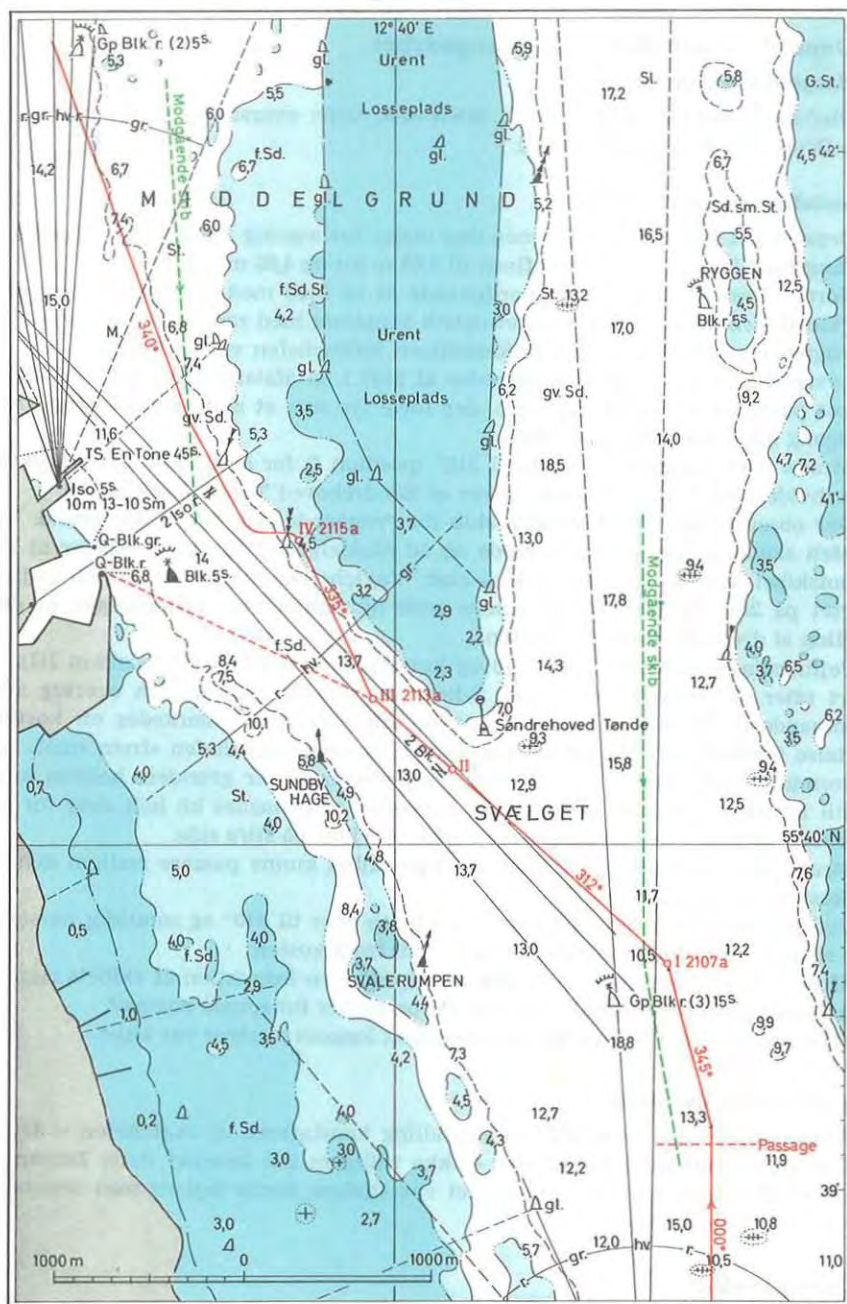
Fig. 7.

### Hændelsesforløb (jf. fig. 7):

Pitotrør beskadiget.

De med udskiftning forbundne omkostninger andrager i alt kr 800.

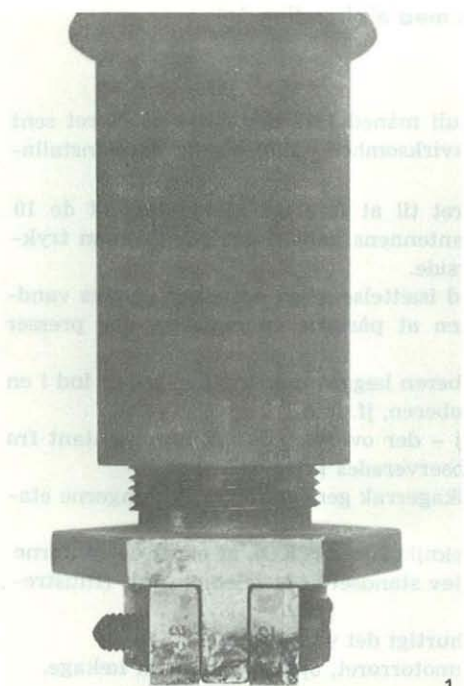
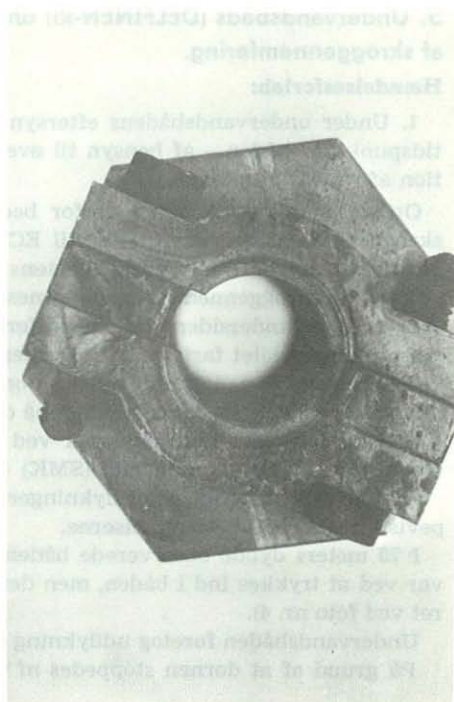
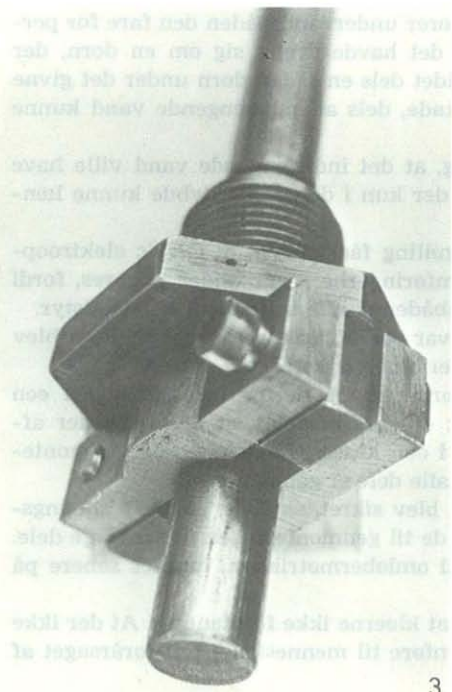
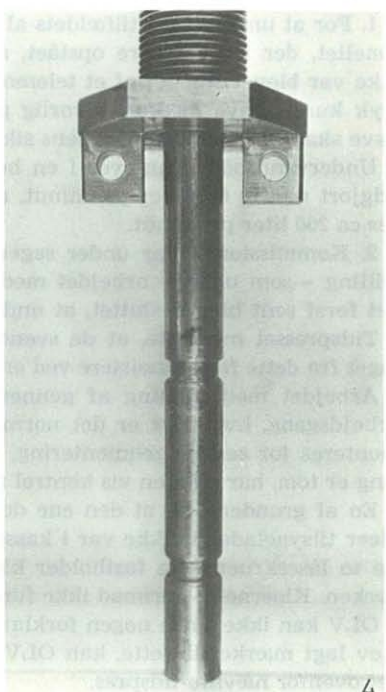
En af grundene til, at den ene dorn ikke blev sikret, skyldes, at de to sikringskløer tilsyneladende ikke var i kassen med de til genmonteringen nødvendige dele. De to låseskruer, som fastholder kløerne til omløbermekanismen, fandtes senere på dørken. Kløerne er derimod ikke fundet.

OLV kan ikke finde nogen forklaring på, at kløerne ikke forefandtes. At der ikke blev lagt mærke til dette, kan OLV kun henføre til menneskelig fejl forårsaget af det ovenfor nævnte tidspres.
