# SØVÆRNETS HAVARIKOMMISSION

ÅRSBERETNING

1979

## Beretning om Søværnets Havarikommissions virksomhed i perioden 1. januar 1979 til 31. december 1979

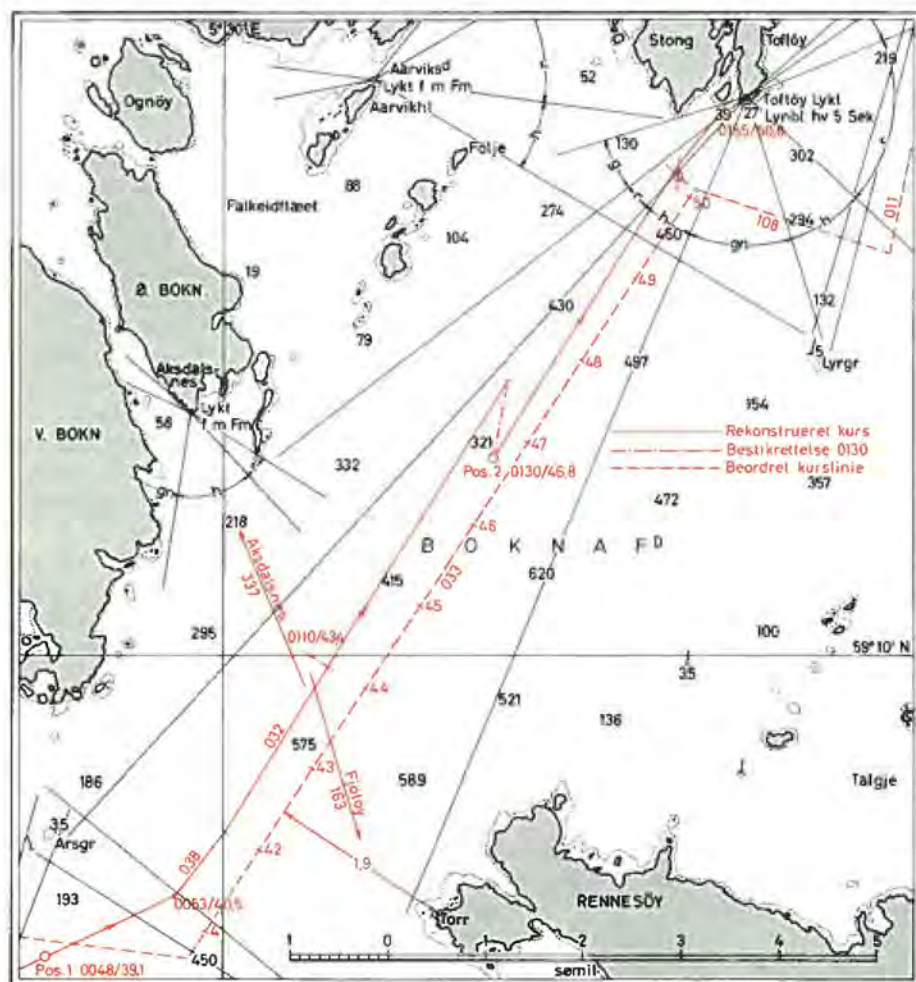
Fig. 2

Kl. 0130 blev der taget en radarplads ved 3 radarafstande på grund af manglende synlige pejleobjekter. Denne plads, pos. 2, blev taget med 10 cm radar af kadetvagtchefen. 10 cm radaren blev anvendt, fordi billedet virkede bedre end 3 cm billedet. Der blev ikke taget højde for en radarfejl på  $\pm 300$  yards, som var fundet ved en systemkontrol. Da de 3 afstande kun blev udtaget til 1 øst/vestligt og 2 nord/sydlig punkter, bevirkede denne fejl, at pladsen blev udsat 300 yards for langt mod øst. Der var

en del seacutter på radaren, men landkonturer stod klart. Pladsen viste, at FYEN lå midt i den hvide vinkel fra Toftøys Lykt, og der fortsattes på kurs 032.

Uanset alle andre hjælpemidler og de gode observationsmuligheder ville et ordentligt ført bestik – også alene – klart have angivet korrekt tidspunkt og logvisning for næste drej ved Toftøy. Et bestik ført fra den observerede plads kl. 0048/40.5 (pos. 1) er vist på Fig. 2. I henhold hertil skulle drejet ved Toftøy finde sted kl. 0144/49.2. Et sådant bestik, opdateret ved den senere observerede plads kl. 0130/46.8 ville have vist, at drejet skulle have været indledt inden kl. 0150/50.0. Korrektheden heraf understøttes af, at logvisningen ved grundstødningen var 50.8.

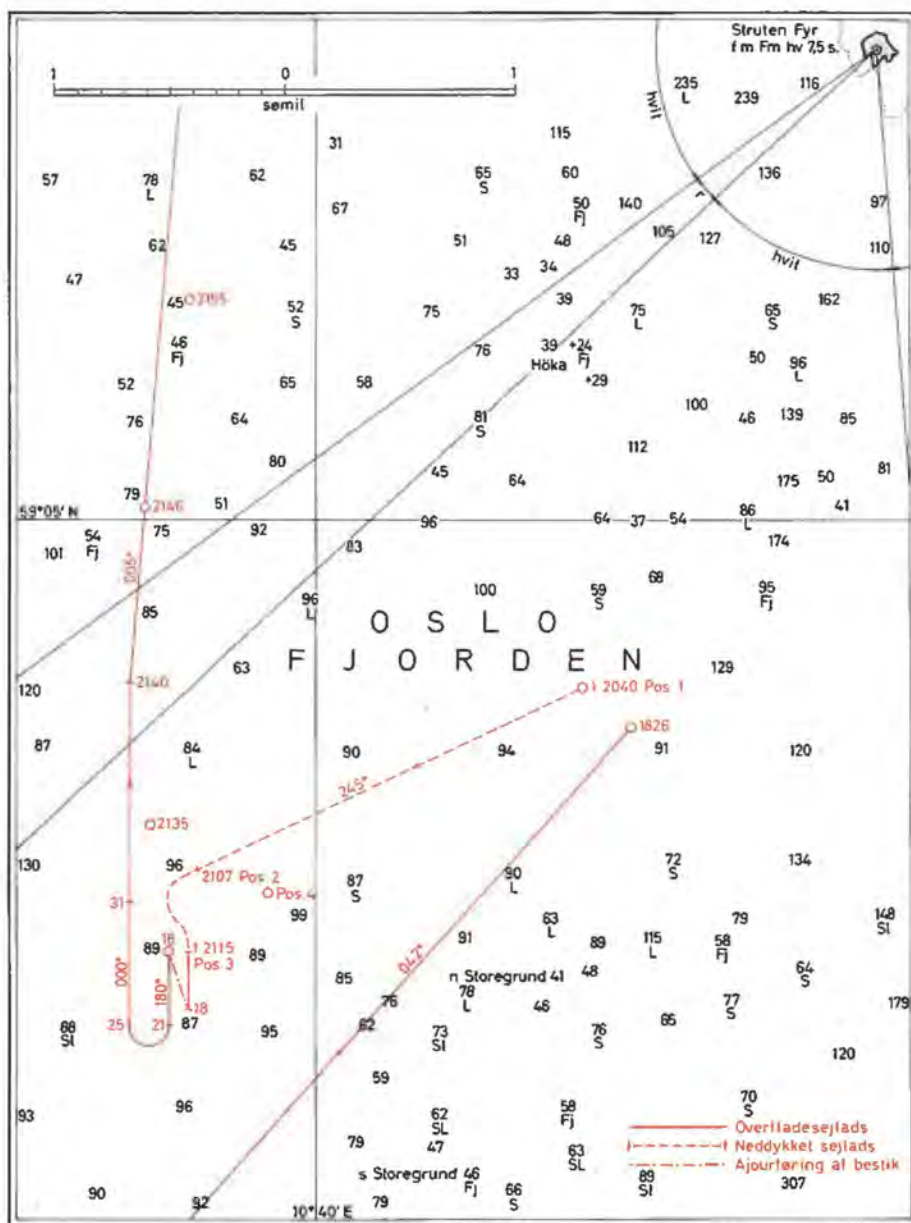
Fig. 4.

Efter grundberøringen beordrede chefen omgående: »Start ekkolod, varsko dybden, check for vandindtrængen, ophør målfølgning og angreb, søg hele vejen rundt, hyppige meldinger.«

Da ekkolodet viste tiltagende dybde og derefter kraftigt aftagende dybde, beordrede chefen: »Kom til 30 m, bagbord til 180°, påbegynd udsendelse over undervandstelefon: »Any escort, this is . . . (C/S), coming to periscopedept.«

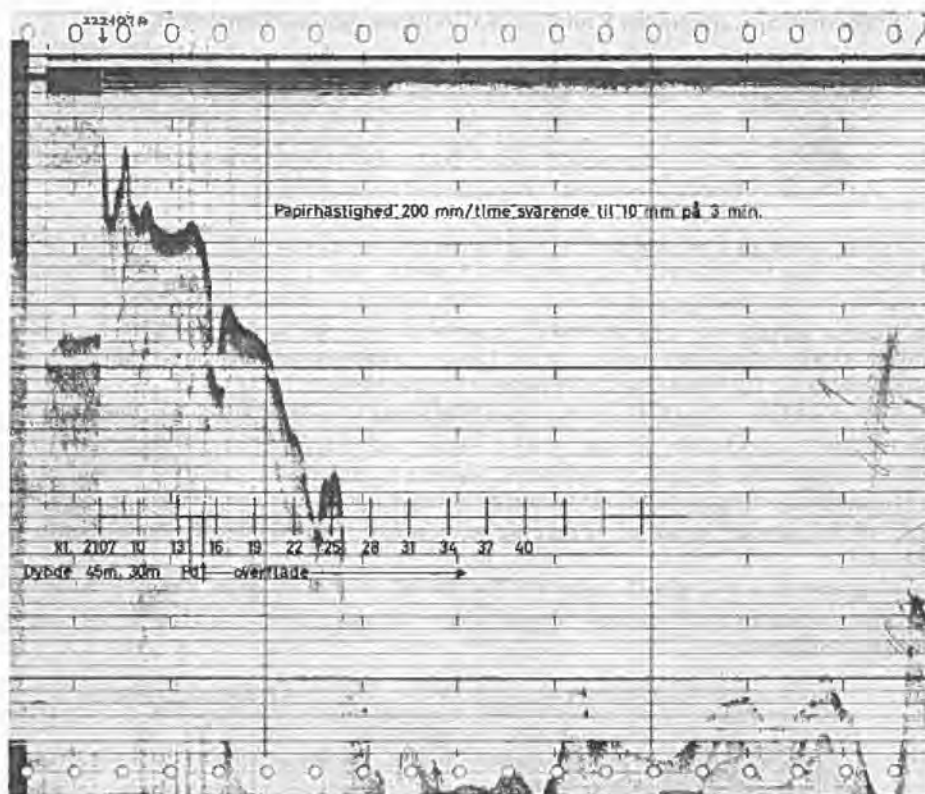
Fig. 5.

Opkaldet over undervandstelefonen forblev ubesvaret, formentlig på grund af det kraftige saltholdighedslag, båden befandt sig under. Undersøgelsen af båden viste ingen indikation på vandindtrængen.

Efter at have manøvreret således, at der kunne lyttes for hydrofoneffekt i de blinde vinkler i 30 meters dybde, gik ubåden til periskopdybde kl. 2114A og dykkede ud kl. 2114A (pos. 3). Kl. 2118A foretog vagtchefen en pladsbestemmelse ved hjælp af radar. Observeret sted var  $59^{\circ}03'N$   $10^{\circ}38'E$ .

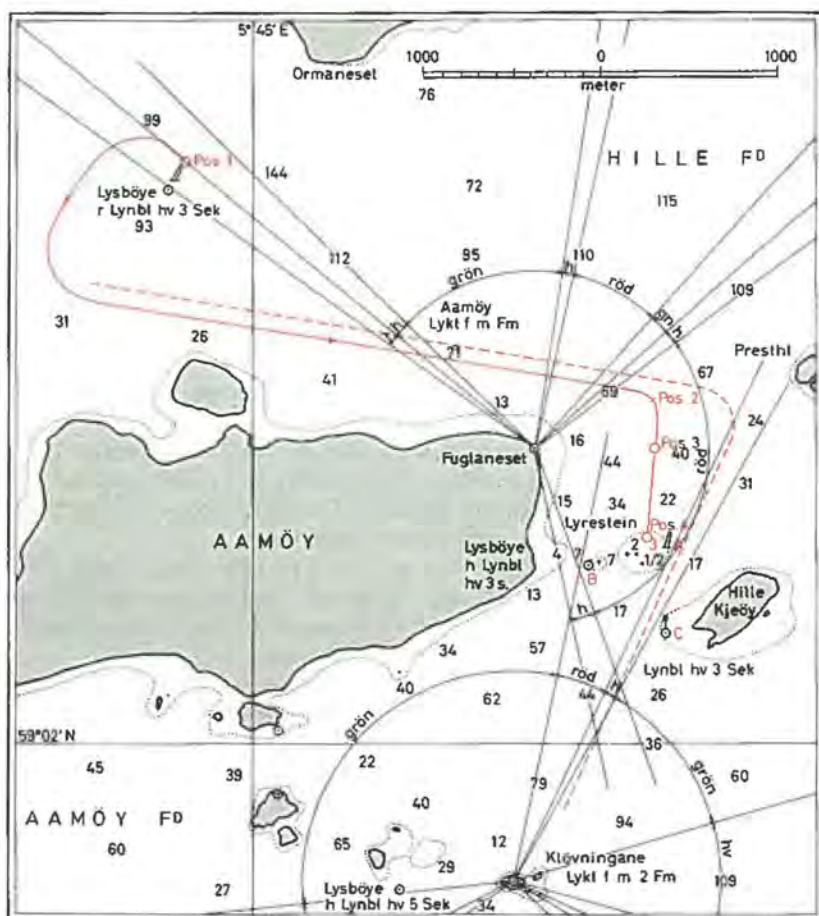
*Fig. 6.*

Samtidig kontrollerede teknikofficeren ubåden indenbords og fandt ingen utætheder.

Ubåden blev dykkerundersøgt af to svømmedykkere, der fandt, at båden stod på jævn sandbund med sten. Der blev ikke fundet skader på rør, skrue eller trykskrog.

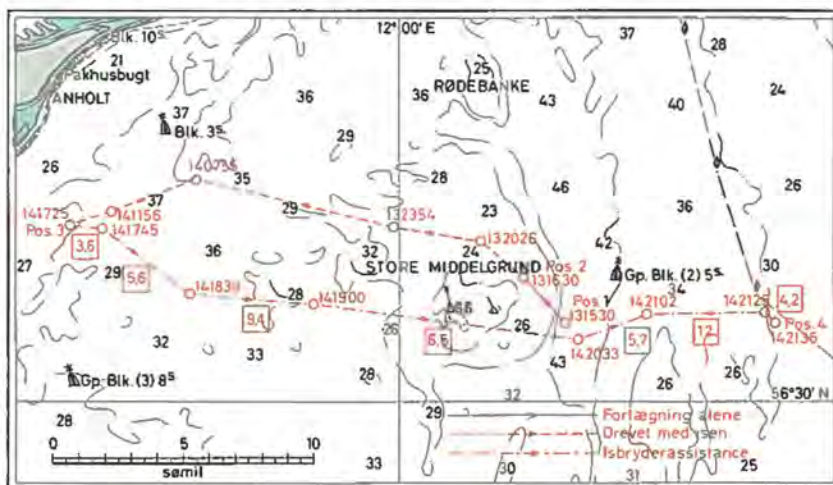
Fig. 7.

Kl. 1530 i positionen 56°33'N, 12°11'E (pos. 1) (jfr. kortskitsen, udfærdiget af kommissionen) øst for Store Middelgrund, kom undervandsbåden igen i områder med drivis, og kl. 1630 i positionen 56°34'N, 12°08'E (pos. 2) blev videre sejlsad opgivet på grund af tiltagende is og svindende dagslys, hvorfor undervandsbåden blev lagt stoppet i en våge. Kl. 1746 rapporterede undervandsbåden til SOK om situationen og anmodede om isbryderassistance til den fortsatte sejlsad.

I løbet af natten blev undervandsbåden indefrosset og drev derefter med isen i alt ca. 18 sømil vestover til pos. 3. Da det blev lyst den 14 FEB om morgenen, blev det forsøgt at komme fri af isen ved at slå »Frem halv kraft« – svarende til 5 knob – men uden held. I løbet af formiddagen blev der foretaget isrekognoscering med 2 helikoptere fra Søværnets Flyvetjeneste, og det blev meddelt, at isbryderassistance var på vej. Der blev foretaget indenbords check af tanke og torpedorør kl. 1530, og disse fandtes i orden.

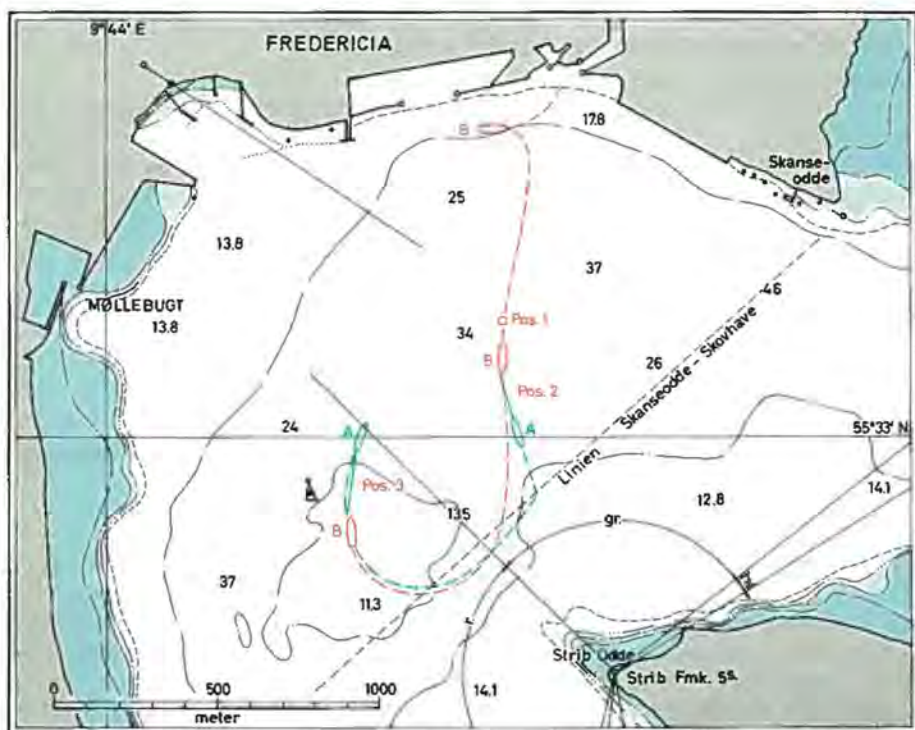
Fig. 8.

Om bord i minelæggeren førtes kæden ud gennem bugserklyds i stævnen, og der blev stukket til sjæklen mellem trøse og kæde var ca. 2m uden for klydset. Ankerspillet blev bremsset af, og kæden sikredes med begge blakestoppere, hvoraf dog kun den ene bar, da grejet kom under belastning.

På grund af nogle misforståelser tog overførslen af slæbetrossen længere tid end forventet. Kl. 0948 var slæbetrossen fast i begge skibe, hvorefter lods overførtes fra minelæggeren til bugserfartøjet. Inspektionsskibet strakte derpå slæberen langsomt. Da slæberen var strakt, lå inspektionsskibet igen med kurs mod Strib Odde pos. 2. Der

forsøgte et drej bagbord over mod kurs Øst med skruestigning 4, men uden det tilsigtede resultat. Af hensyn til den navigatoriske sikkerhed for hele slæbet, der af strømmen førtes mod sydvest, besluttede chefen for inspektionsskibet at skifte til et styrbords drej. Under drejet fra kl. 0950–1005 skønnedes vinklen mellem minelæggerens diametralplan og slæbeenden at variere mellem 20° og 45°. Set fra minelæggeren var drejningsdiameteren i begyndelsen forholdsvis stor, men reduceredes kendeligt under drejet.
